Afkoppeling privé

Proj. GRB6C001

Denderstraat 7

9500 Geraardsbergen Schaal: 1/150

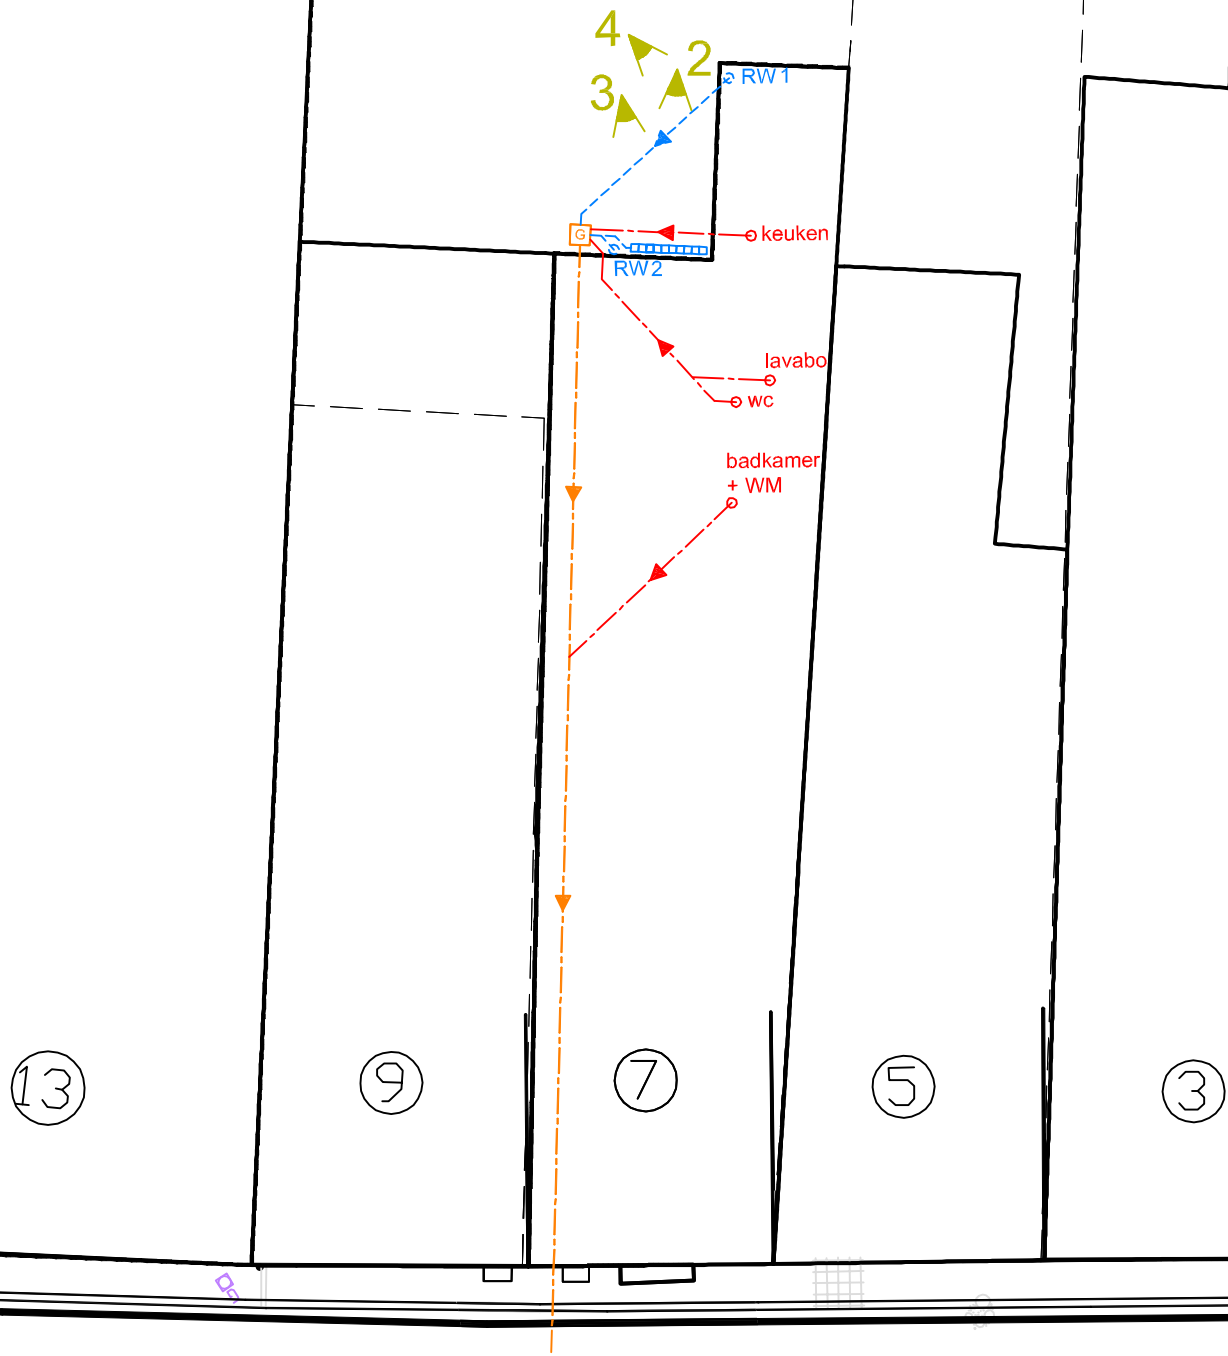
Bestaande toestand

Dit betreft een gesloten bebouwing.

Op een toezichtput G sluiten leidingen aan komende van standpijp rw1, van keuken, van afwateringsgoot + standpijp rw2 en van wc + lavabo. Vanaf deze toezichtput vertrekt er een leiding, neemt badkamer + wasmachine mee op, naar de straat.

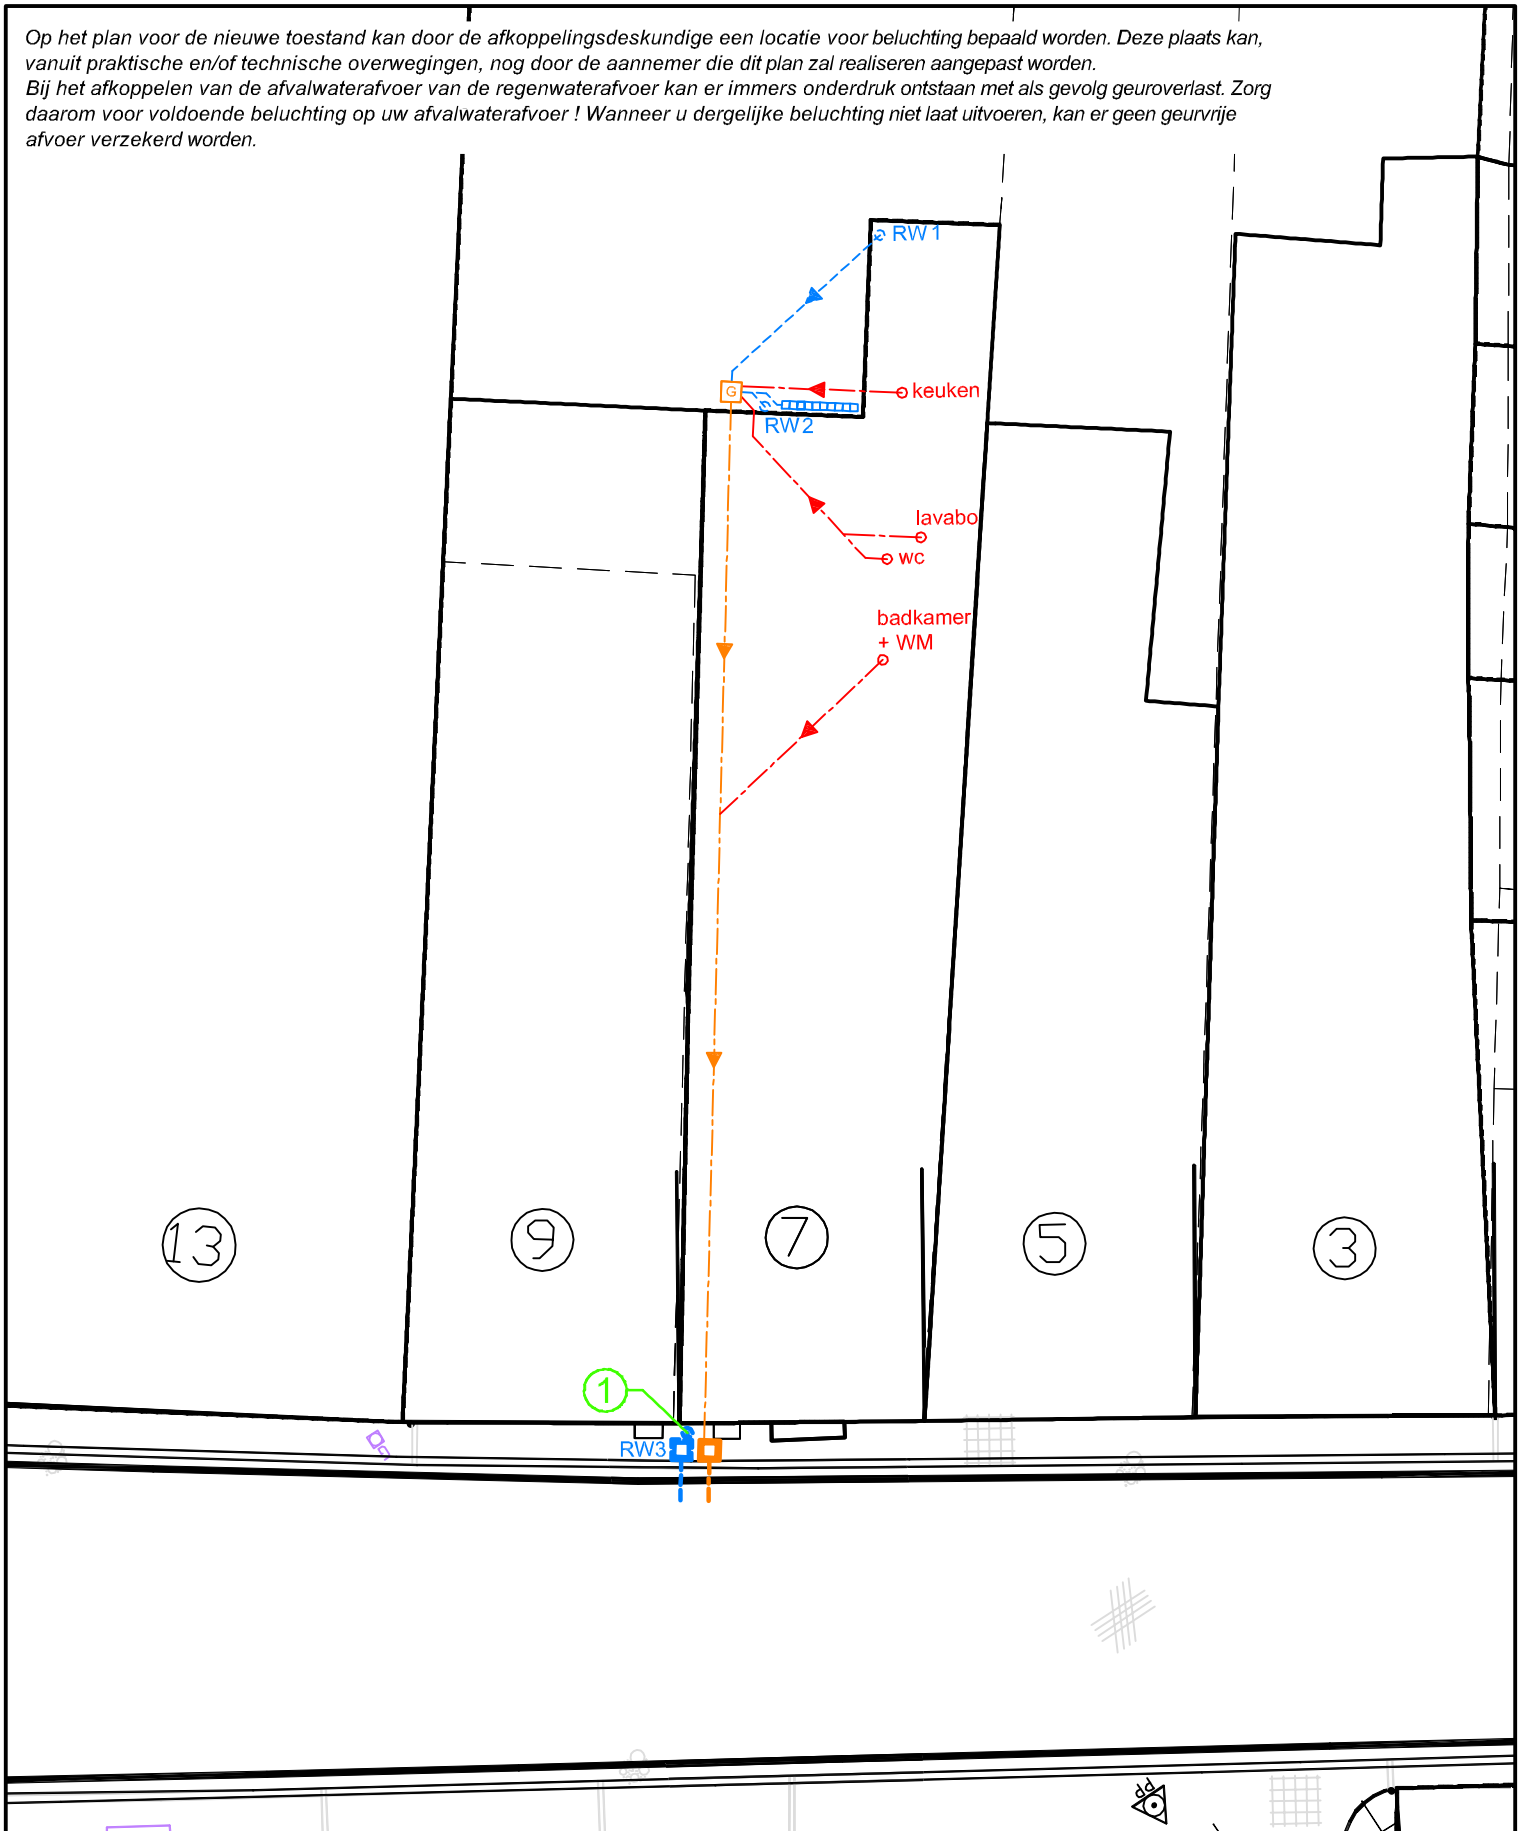
Ontworpen toestand

Een nieuwe standpijp rw3 wordt vooraan voorzien en een nieuwe regenwaterleiding wordt geplaatst naar de straat die aansluit op een rwa huisaansluitput.

De bestaande leiding wordt behouden als afvalwaterleiding naar de straat die aansluit op een dwa huisaansluitput.

1 Plaatsen standpijp rw3

- 1 stop
- 1 doorboring dakgoot
- 7m standpijp
- aansluiting op leiding geplaatst door aannemer wegenwerken
- Ø 90 PVC
