Keuringsverslag van een elektrische laagspanning- en zeer lage spanningsinstallatie

Datum keuring: 19/09/2024

Straatnaam	Weverijstraat
Huisnummer	97
Busnummer	
Postcode	9500
Gemeente	Geraardsbergen
Land	België

Controlebezoek van een huishoudelijke installatie volgens (KB 08/09/2019) - AREI Boek 1- 6.5. en 4.2.4.3.

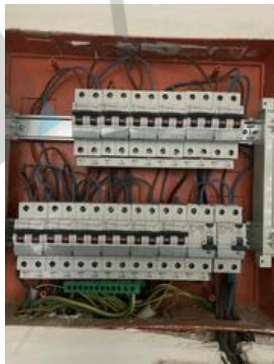
Afbeelding schakel- en verdeelbord:

Visueel nazicht (algemeen)	NOK	Directe aanraking	NOK	Indirecte aanraking	OK
Aansluitingen	OK	schema in bijlage door Aceg vzw	NA		
Equipotentiale verbindingen	NOK	Doorsnede geleiders	OK		
Continuïteit	OK	Verlichting / toestellen	NVT
