Keuringsverslag van een elektrische laagspanning- en zeer lage spanningsinstallatie

Straatnaam Dagmoedstraat
Huisnummer 34
Busnummer
Postcode 9506
Gemeente Schendelbeke
Land België

Type : woning

Controlebezoek van een huishoudelijke installatie volgens (KB 08/09/2019) - AREI Boek 1- 6.5. en 4.2.4.3.

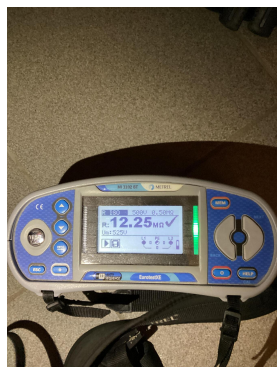
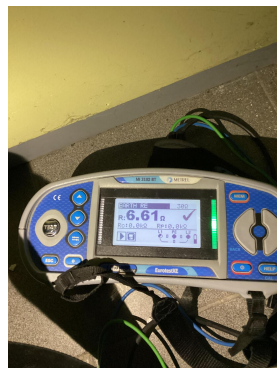
Afbeelding schakel- en verdeelbord:

Visueel nazicht (algemeen)	NOK	Directe aanraking	NOK	Indirecte aanraking	OK
Aansluitingen	OK	schema in bijlage door Aceg vzw	NA		
Equipotentiale verbindingen	OK	Doorsnede geleiders	OK		
Continuïteit	OK	Verlichting / toestellen	NVT

I5.09 De genaakbare, naakte onder spanning staande delen zijn onvoldoende afgeschermd. (Boek 1 Afdeling 5.1.4. en 4.2.2.3.)
