Asbestinventarisatetest

Weverijstraat 7, 9500 Geraardsbergen

Attestnummer : 20230727-000209.000

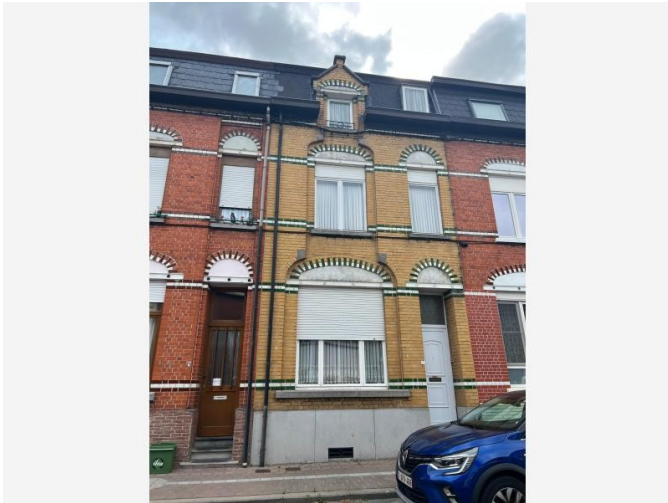
Situeringsfoto

Permanente beperking

Reden: Het te onderzoeken materiaal situeert zich hoger dan 3,50 m te rekenen vanaf een veilige ondergrond

Uitleg van de asbestdeskundige: De toepassing bevindt zich op een zeker hoogte, waar de deskundige niet veilig toegang tot heeft. Op basis van waarnemingen is het vermoedelijk geen asbestverdacht dak.

(Asbest)materiaal	Dak- en gevelbekleding - Lei, shingle
Karakterisatie	Asbest (verdacht)
Primaire drager	Schuin dak

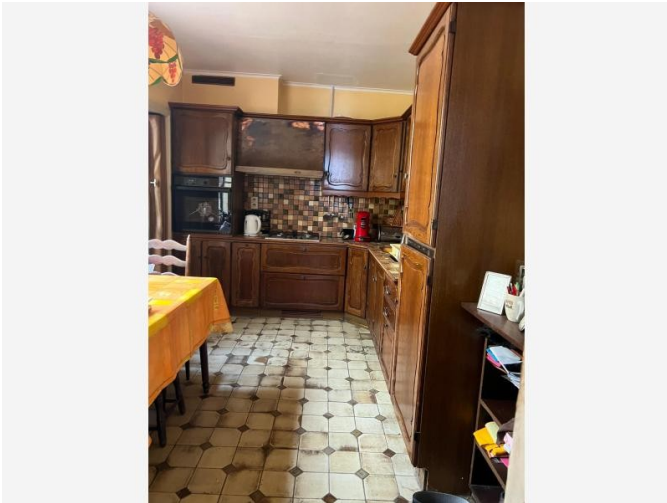
Situeringfoto

Permanente beperking

Reden: Het onderzoek kan niet uitgevoerd worden binnen de bepalingen van de Welzijnswet

Uitleg van de asbestdeskundige: Tegels geplaatst voor het risicobouwjaar, kunnen mogelijks asbestverdachte tegellijm bevatten. Deze kan enkel vastgesteld worden door een destructief onderzoek.

(Asbest)materiaal	Prefab - afwerking - Tegel
Karakterisatie	Asbest (verdacht)
Primaire drager	Vloer

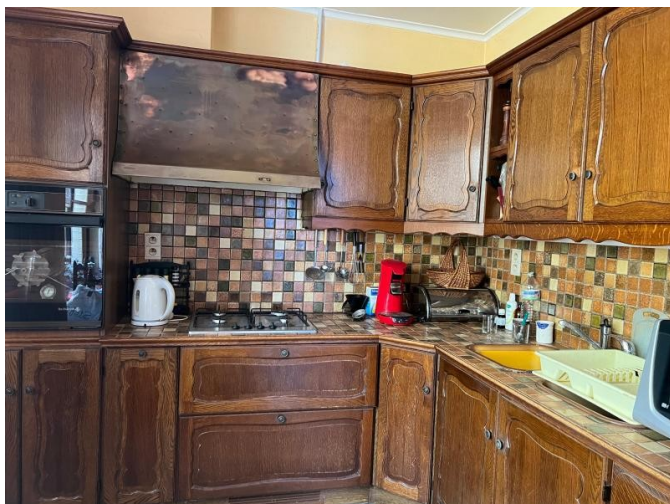
Vrije foto

De keuken bestaat uit eiken kasten, dit is niet-asbestverdacht.

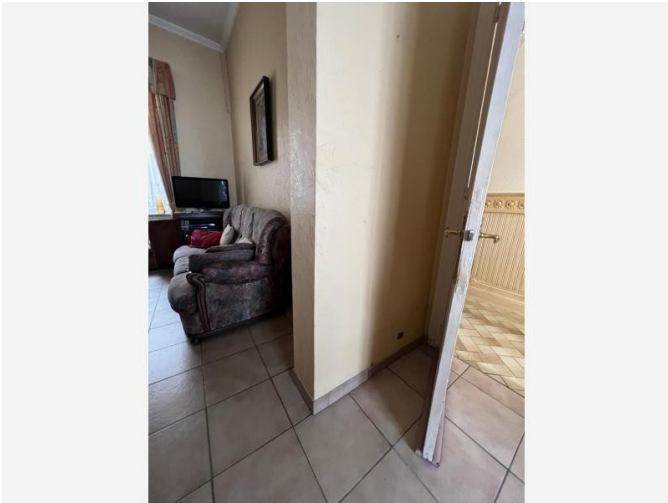
Geen asbest

#	Type	Referentie	Resultaat
9.1	Mengmonster	STL#WEVE7 - 1	Geen asbest
9.2	Mengmonster	STL#WEVE7 - 2	Geen asbest

Beschrijving	Pleisterwerk
Omgeving	Binnen

Primaire drager	Binnenwand
Bindmiddel van materiaal	Gips - kalk
Gebondenheid op basis van bindmiddel	Niet-hechtgebonden
Hoeveelheid (oppervlakte - dikte - aantal)	• 400,00 m ² - 1,10 cm - 1 stuk
Totaal volume	4,40 m ³
Identificatiemethode	Vaststelling met monstername
Destructieve handeling voor identificatie	Nee
Opmerking	Oppervlakte hoeveelheid, naar schatting.
