Asbestinventarisatetest

Godshuishammeke 9, 9000 Gent

Attestnummer : 20231114-000090.000

Zone 1: Hoofdgebouw

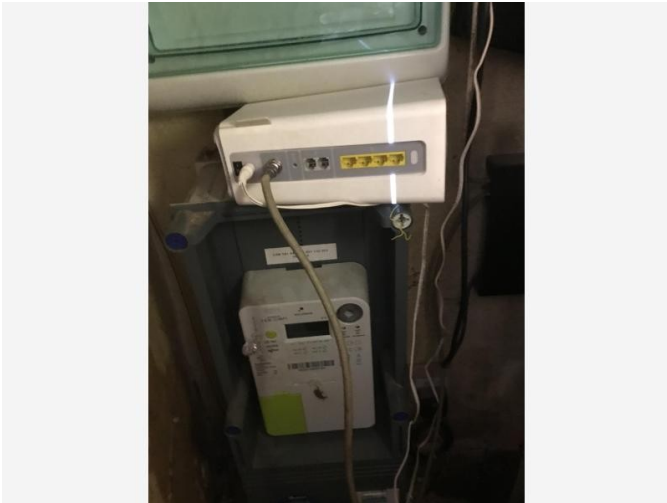
Situeringfoto

Uitgesloten van inspectie

Bouwjaar: 2019

Constructies gebouwd vanaf 2001 moeten niet onderzocht worden

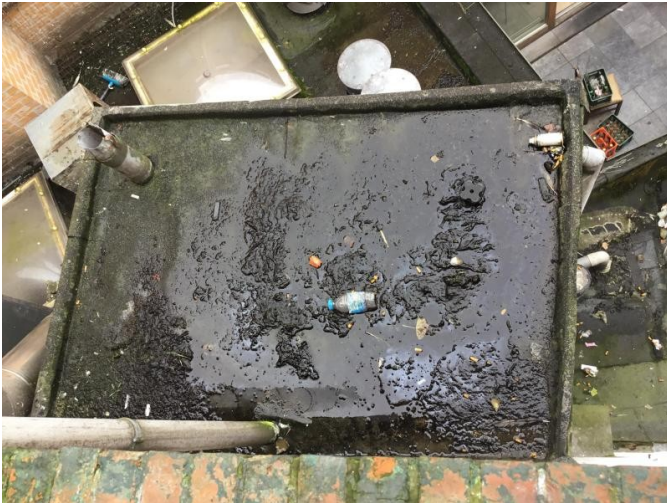
Vrije foto

Het bouwjaar van de woning is onbekend. Maar het is aannemelijk te stellen dat er tussen de jaren 50 en jaren 90 roofinglagen op het plat dak gebrand zijn die asbest bevatten.

Identificatiemethode	Redelijk vermoeden
Primaire drager	Plat dak
(Asbest)materiaal	Dak- en gevelbekleding - Roofing
Bindmiddel	Bitumen (roofing, teer, asfalt)
Gebondenheid bindmiddel	Hecht

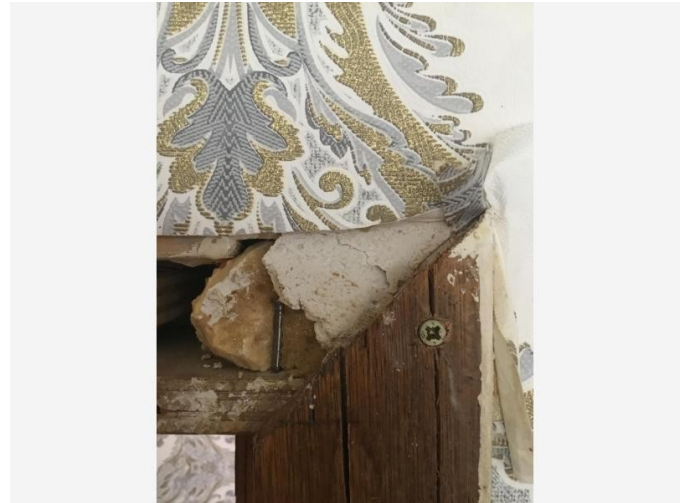
Geen asbest

#	Type	Referentie	Resultaat
4.1	Mengmonster	GOD920231023S2	Geen asbest

Beschrijving	Pleisterwerk
Omgeving	Binnen
Primaire drager	Binnenwand

Bindmiddel van materiaal	Gips - kalk
Gebondenheid op basis van bindmiddel	Niet-hechtgebonden
Hoeveelheid (oppervlakte - dikte - aantal)	• 733,00 m ² - 2,00 cm - 1 stuk
Totaal volume	14,66 m ³
Identificatiemethode	Vaststelling met monstername
Destructieve handeling voor identificatie	Nee

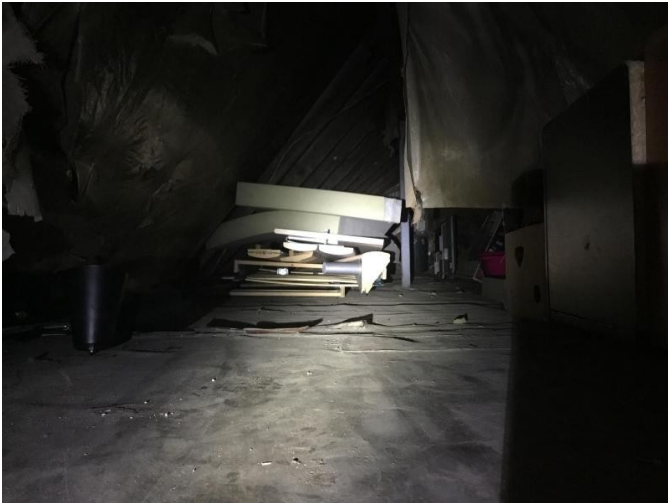
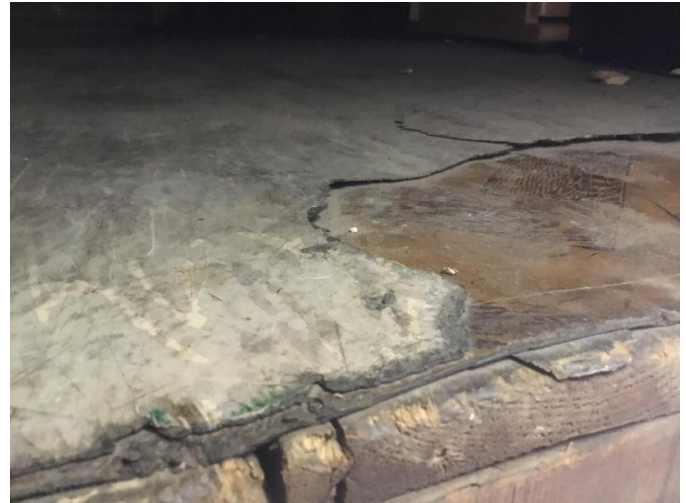
Geen asbest

#	Type	Referentie	Resultaat
5.1	Puntmonster	GOD20231023S1	Geen asbest

Beschrijving	Linoleum
Omgeving	Binnen
Primaire drager	Vloer
Bindmiddel van materiaal	Kunststof of -hars

Gebondenheid op basis van bindmiddel	Hecht
Hoeveelheid (oppervlakte - aantal)	• 35,00 m ² - 1 stuk
Totale oppervlakte	35,00 m ²
Identificatiemethode	Vaststelling met monstername
Destructieve handeling voor identificatie	Nee
