Asbestinventarisatetest

41043A0261/00R002

Attestnummer : 20250318-000437.000

Zone 1: Garage

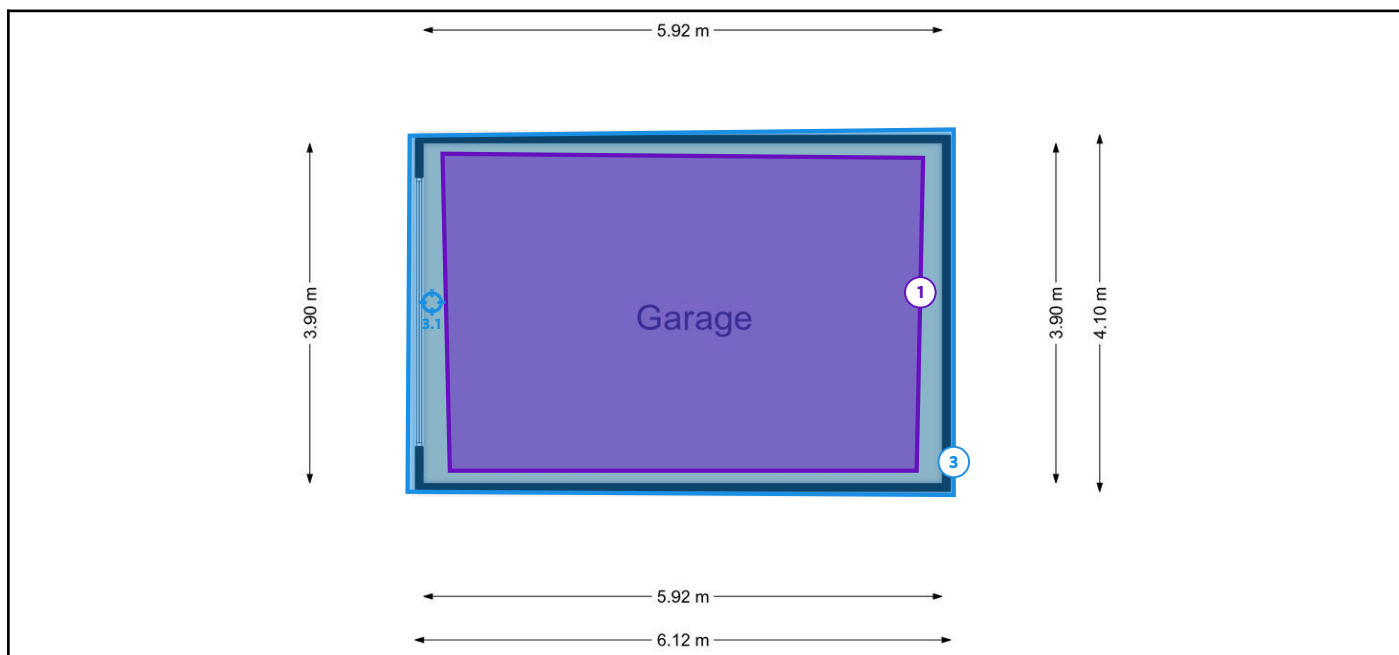
Plan 1.2: Garage plan

Beschrijving	Type	Actie
1. Vezelplaat plafond	Advies	-
3. Roofing asbestverdacht	Geen asbest	-
3.1 Code: 20250312REEGARS1	Puntmonster	-

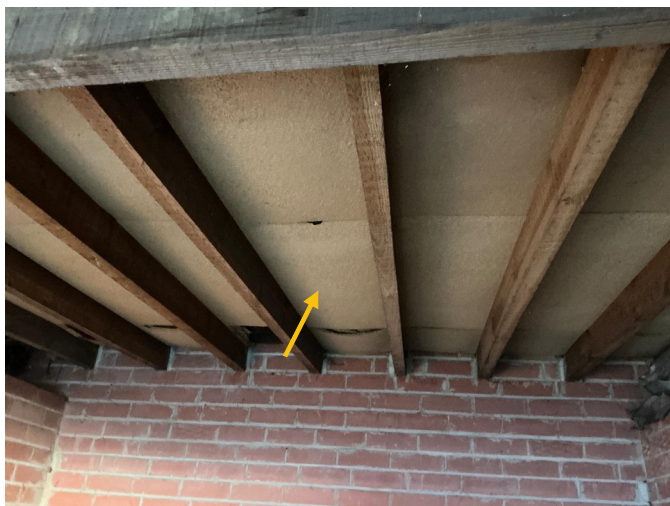
Vrije foto

Het plafond is uitgewerkt in vezelplaat. Dit bezit geen asbesthoudende elementen. Achterliggend bevindt de bitumenlaag.

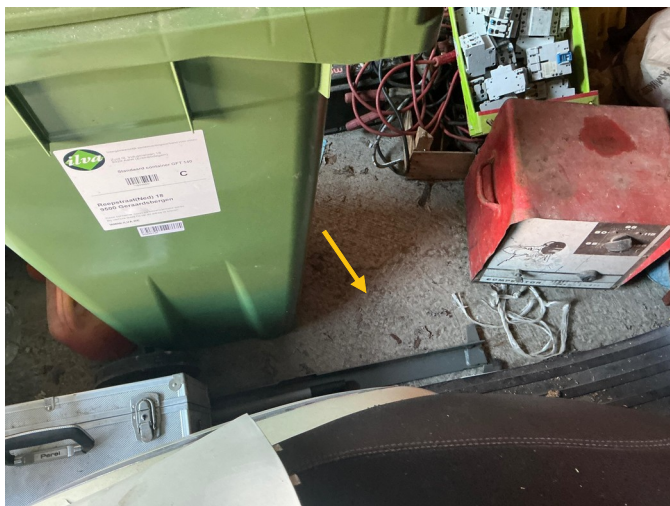
Vrije foto

De vloerbedekking bestaat uit beton. Deze bezit geen asbesthoudende kenmerken.

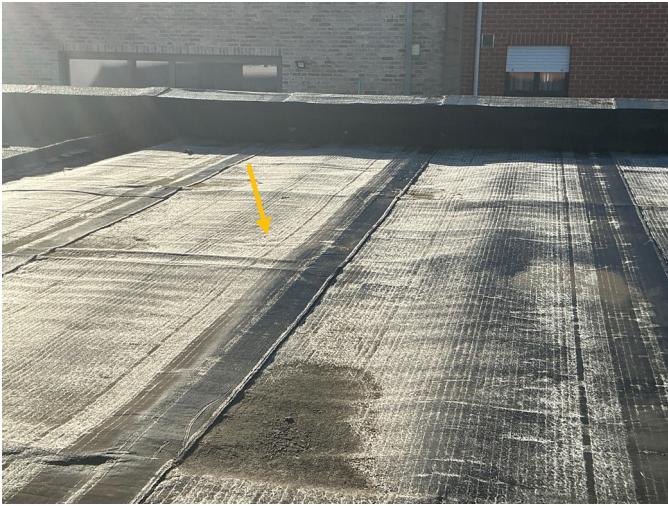
Overzichtsfoto

Fiche 3: Roofing asbestverdacht

Geen asbest

#	Type	Referentie	Resultaat
3.1	Puntmonster	20250312REEGARS1	Geen asbest

Beschrijving	Roofing asbestverdacht
Omgeving	Buiten
Primaire drager	Plat dak
Bindmiddel van materiaal	Bitumen (roofing, teer, asfalt)
Gebondenheid op basis van bindmiddel	Hecht
Hoeveelheid (oppervlakte - aantal)	• 24,00 m ² - 1 stuk
Totale oppervlakte	24,00 m ²
Identificatiemethode	Vaststelling met monsternamen
Destructieve handeling voor identificatie	Nee
