# Asbestinventarisatetest

Denderstraat 1, 9500 Geraardsbergen

Attestnummer : 20230115-000075.000

Uitgegeven op : 15.01.2023

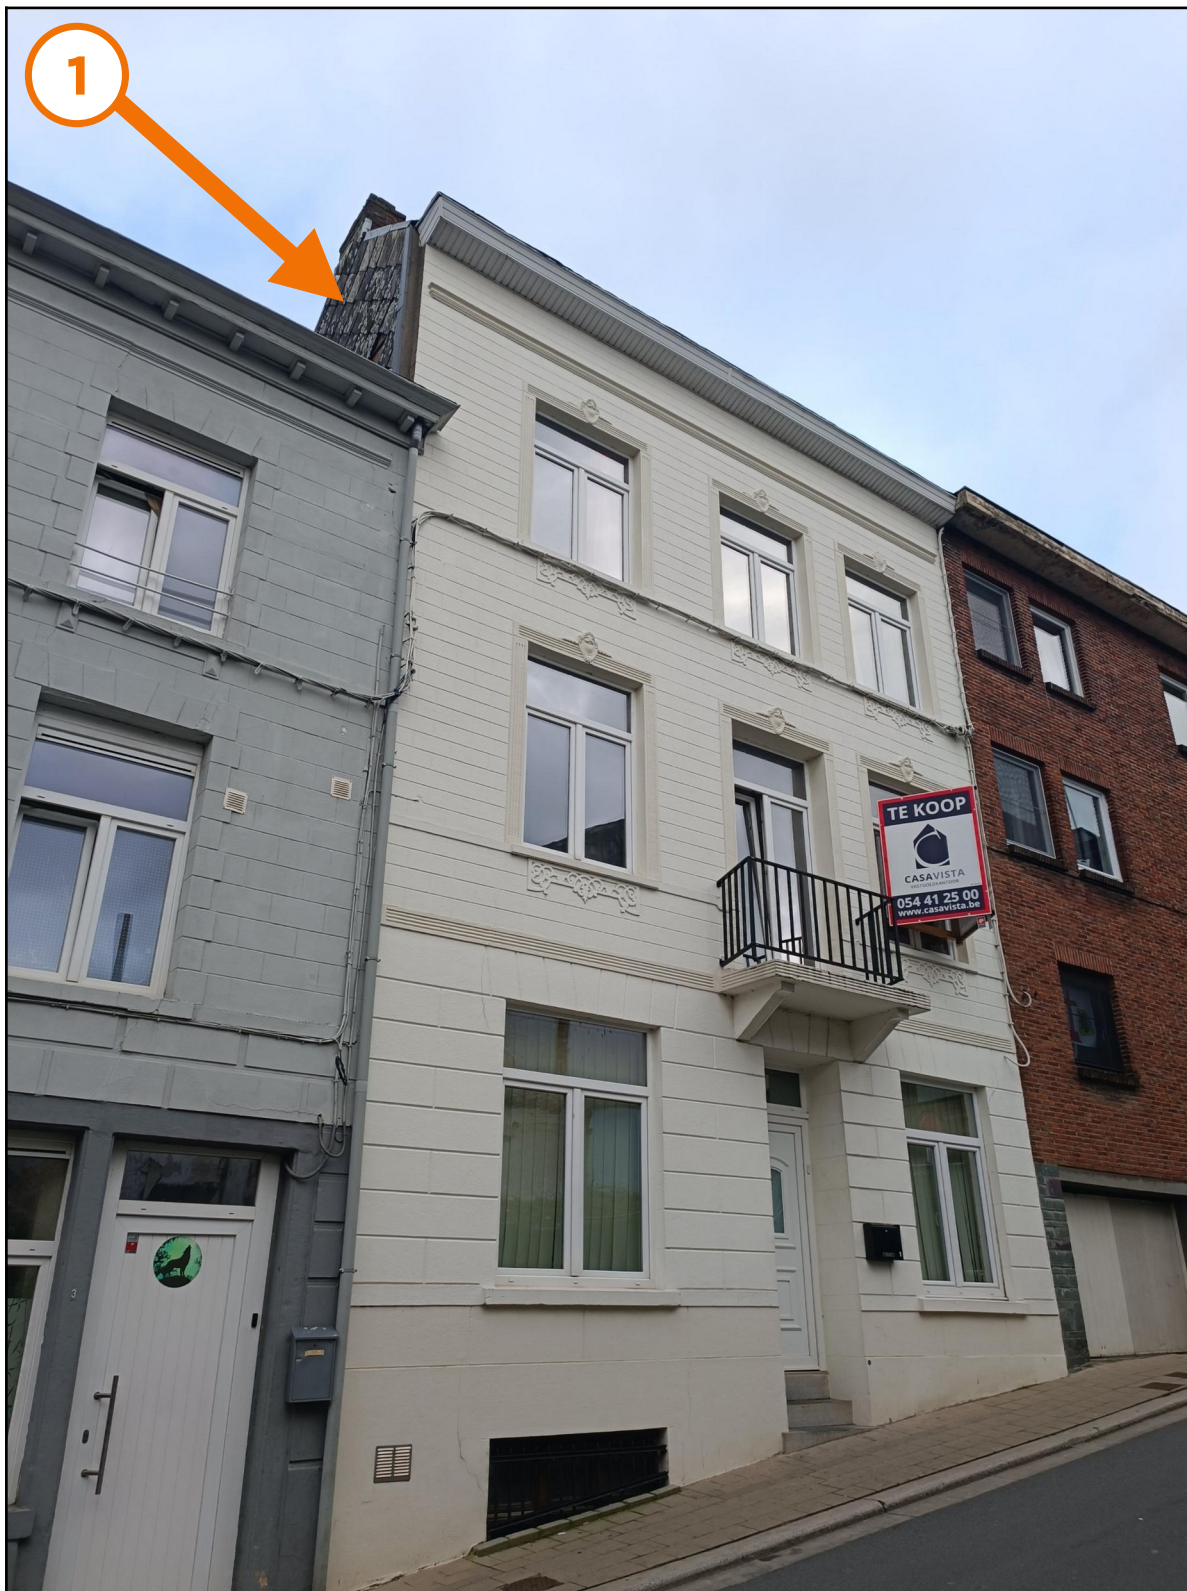
## Plan 1.1: foto voorgevel

1. leie platen	Asbestmateriaal	<a href="#">Verwijderen</a>
----------------	-----------------	-----------------------------

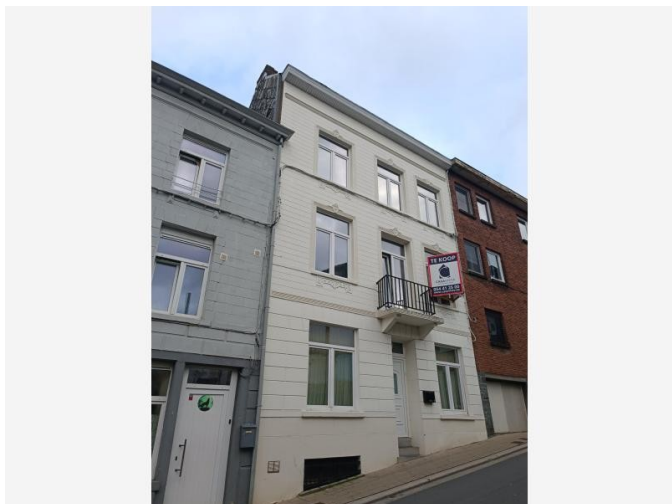
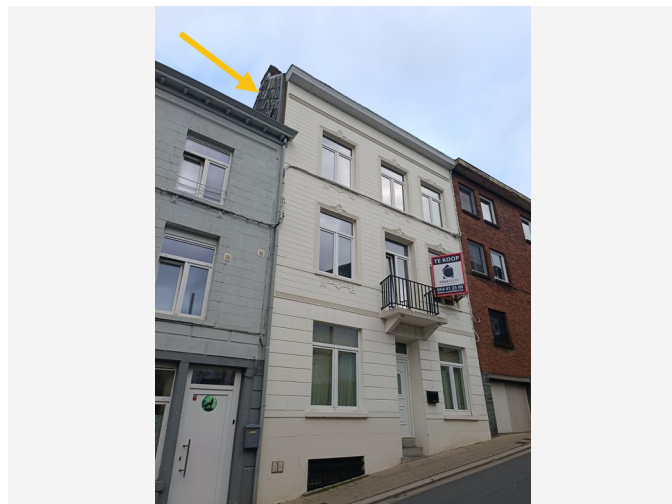
Overzichtsfoto

Detailfoto

Eindbeoordeling materiaalrisico	Laag materiaalrisico en/of verlaagde kans op vezelvrijgave
---------------------------------	--

Gebondenheid	Categorie 1: hechtgebonden in oorsprong
Asbestsoort (vezeltype)	Crocidoliet aanwezig
Asbestconcentratie	Laag (< 50%)
Afschermingsgraad van het gehele materiaal	Geheel of deels vrij aan de buitenlucht
Toestand van het materiaal	Licht beschadigd, licht verweerd. Intact materiaal type Pical – asbestboard of categorie III 'gebondenheid'

Beschrijving	leie platen
Omgeving	Buiten
Primaire drager	Wand buitenschil
Asbestmateriaal	Dak- en gevelbekleding - Lei, shingle
Bindmiddel van asbestmateriaal	Cement
Gebondenheid op basis van bindmiddel	Hecht
Hoeveelheid (oppervlakte - aantal)	• 16,00 m <sup>2</sup> - 1 stuk
Totale oppervlakte	16,00 m <sup>2</sup>
Eenvoudig bereikbaar	Ja
Bevestigingswijze	• Geschroefd • Genageld, geniet

<b>Identificatiemethode</b>	Vaststelling zonder monstername
<b>Destructieve handeling voor identificatie</b>	Nee
<b>Opmerking</b>	enkel gedeeltelijk zichtbaar. +/- 16m <sup>2</sup>

Het asbestmateriaal valt onder de mijlpaal van 2034.

Verwijderen

- Zorg voor een veilig beheer. Vermijd het beschadigen van het asbestmateriaal. Controleer de toestand jaarlijks op wijzigingen.

- Eenvoudige handelingen: mag via doe-het-zelf of door werknemer(s) met opleidingsattest eenvoudige handelingen  
De platen kunnen voorzichtig verwijderd worden, de platen (leien) extra bevochtigen om stof te voorkomen + dragen van de nodige beschermingsmiddelen (mondmasker ffp3, handschoenen, tyvec ) Bij de gemeente/containerpark afsluitzakken halen om dubbel in te pakken en af te voeren naar het containerpark of voorzichtig in container met asbestbag plaatsen
