Asbestinventarisatetest

Molenstraat 38, 9500 Geraardsbergen

Attestnummer : 20240628-000259.000

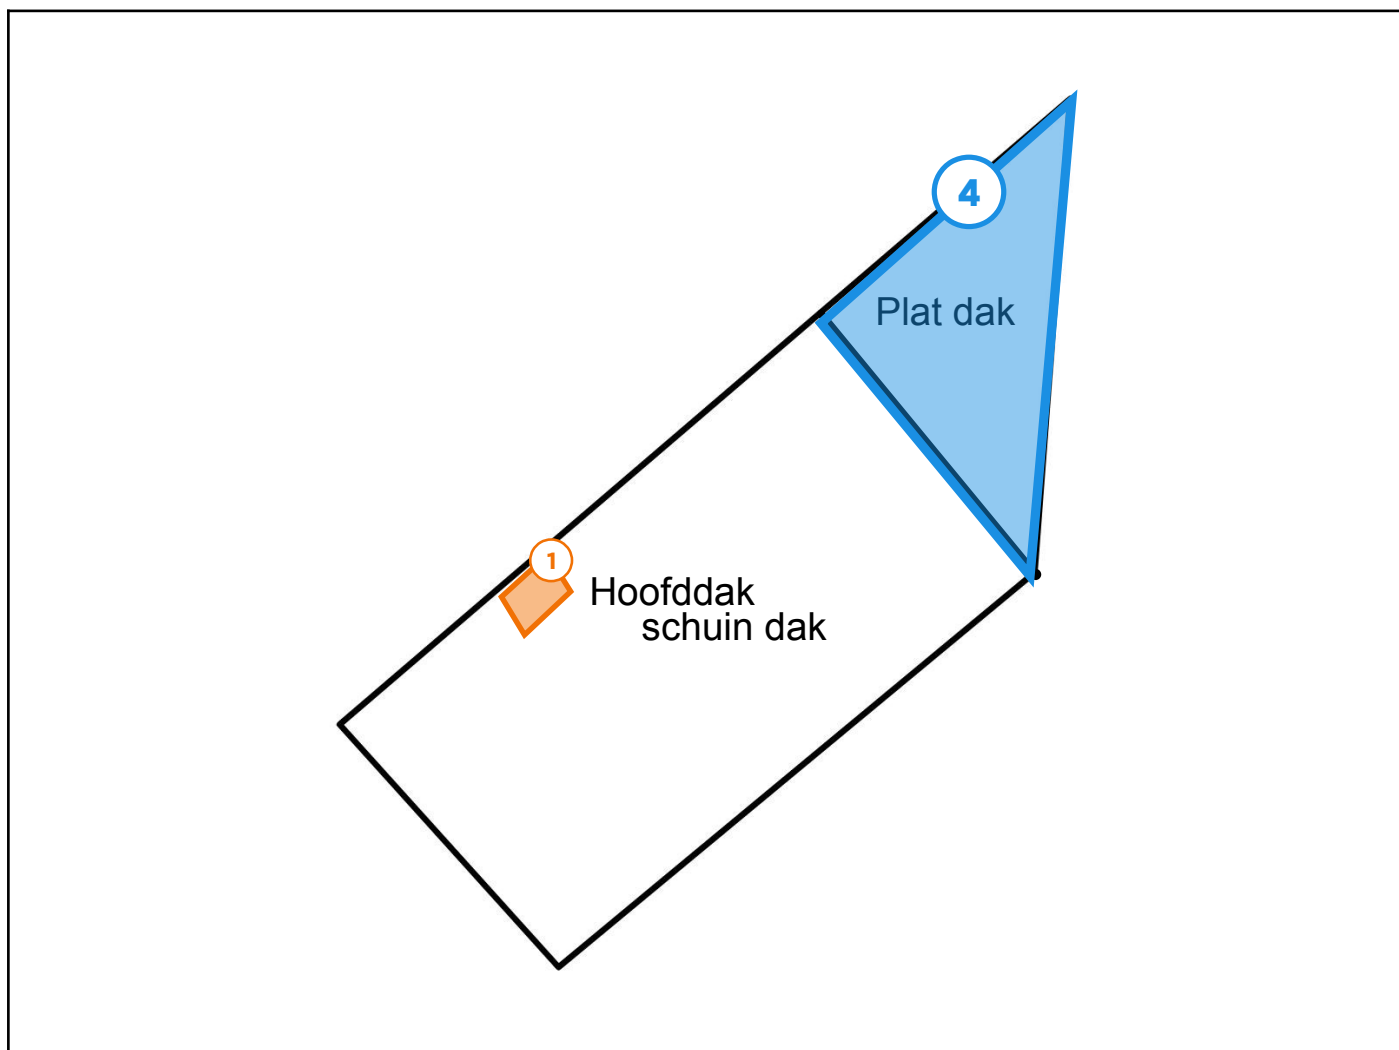
Plan 1.1: Hoofdgebouw dakplan

Beschrijving	Type	Actie
1. Cementschouwen	Asbestmateriaal	Verwijderen
4. Plat dak	Geen asbest	-

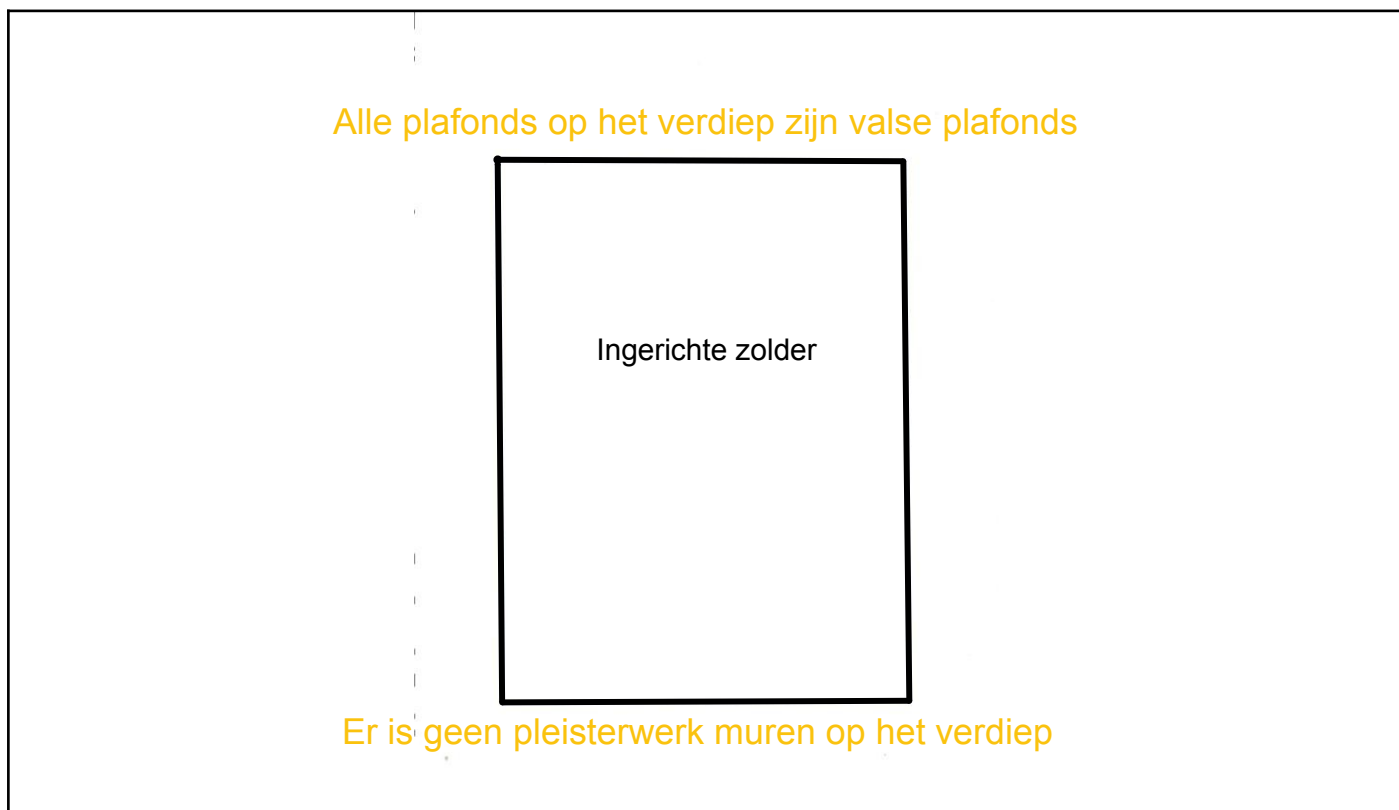
Plan 1.2: Zolder plan

Beschrijving	Type	Actie
2. Pleisterwerk plafond	Geen asbest	-
3. Pleisterwerk muren	Geen asbest	-

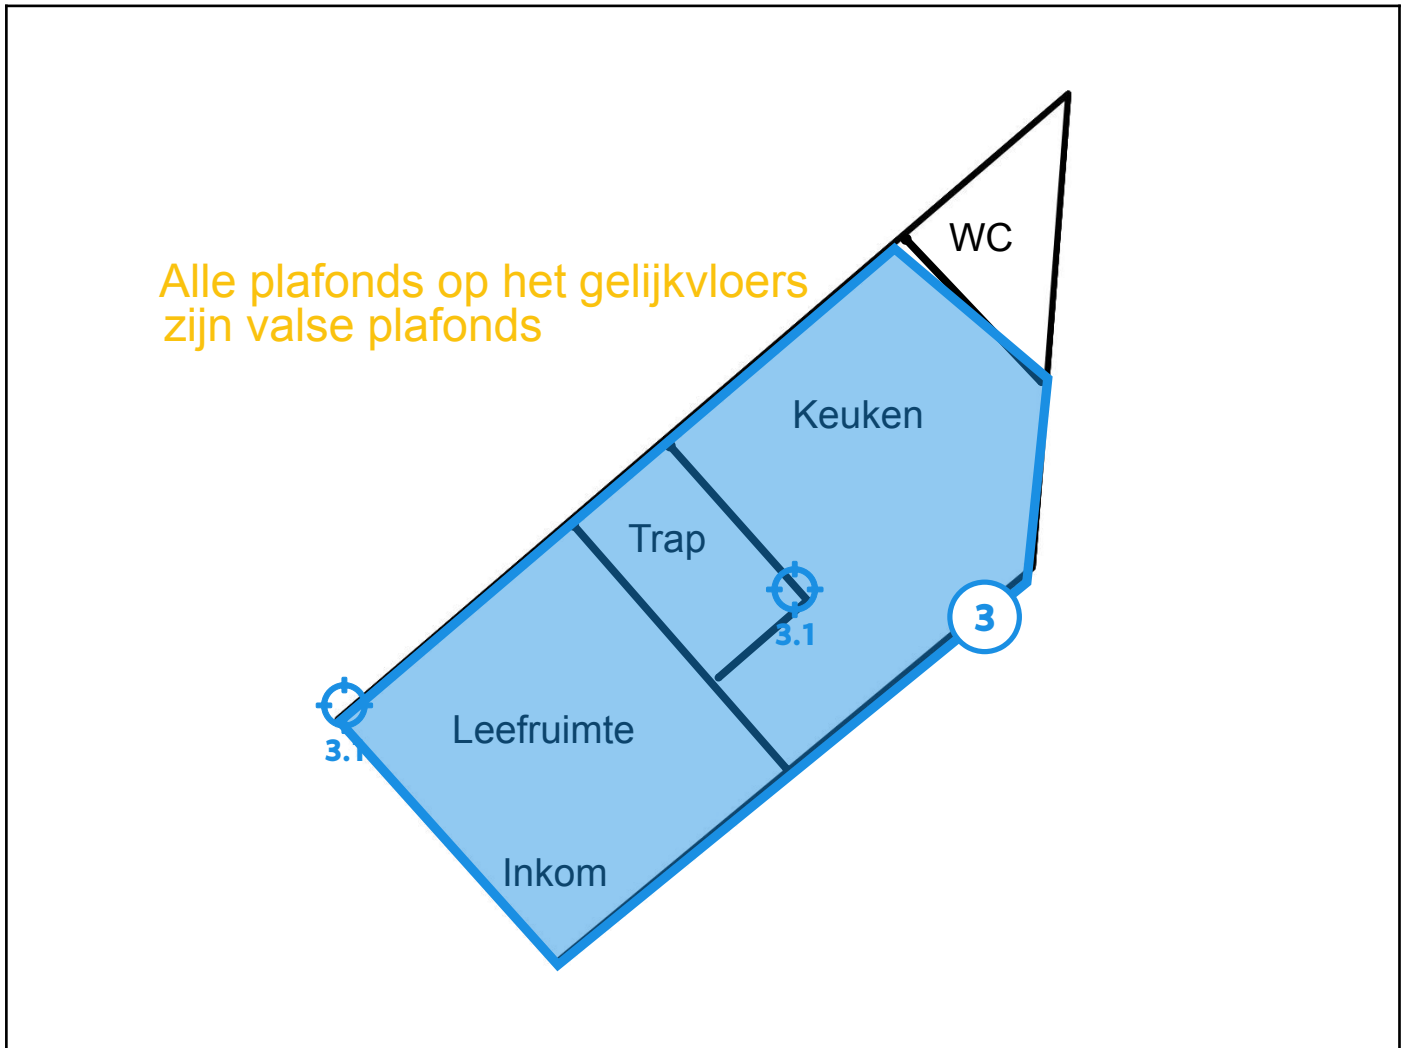
Plan 1.5: Gelijkvloers plan

Beschrijving	Type	Actie
2. Pleisterwerk plafond	Geen asbest	-
3. Pleisterwerk muren	Geen asbest	-
3.1 Code: MOL-PLM	Mengmonster	-

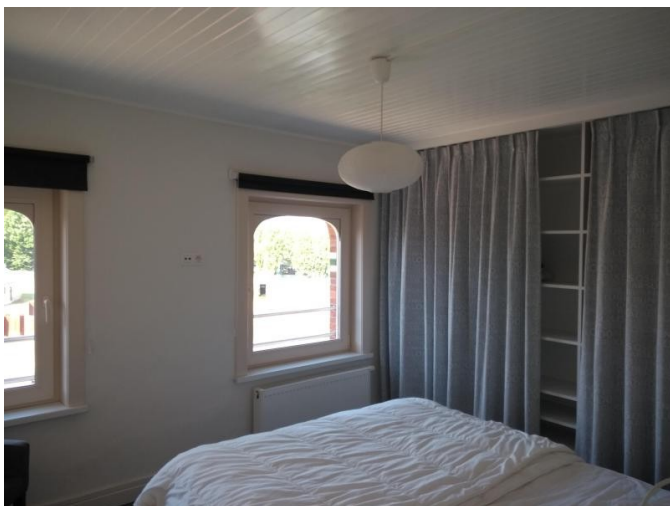
Fiche 2: Pleisterwerk plafond

Overzichtsfoto

Detailfoto

Geen asbest

Beschrijving	Pleisterwerk plafond
Omgeving	Binnen
Identificatiemethode	Vaststelling zonder monsternamen
Destructieve handeling voor identificatie	Nee
Opmerking	Alle plafonds in het pand zijn valse plafonds.

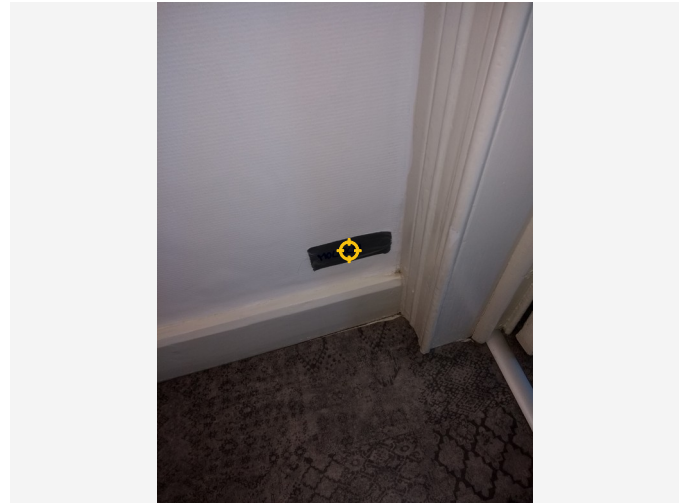
Overzichtsfoto

Detailfoto

Geen asbest

#	Type	Referentie	Resultaat
3.1	Mengmonster	MOL-PLM	Geen asbest

Beschrijving	Pleisterwerk muren
Omgeving	Binnen
Primaire drager	Binnenwand
Bindmiddel van materiaal	Gips - kalk
Gebondenheid op basis van bindmiddel	Niet-hechtgebonden
Hoeveelheid (oppervlakte - dikte - aantal)	• 45,00 m ² - 3,00 cm - 1 stuk
Totaal volume	1,35 m ³
Identificatiemethode	Vaststelling met monsternamen
Destructieve handeling voor identificatie	Nee
Opmerking	Er zijn tal van valse wanden in het pand.

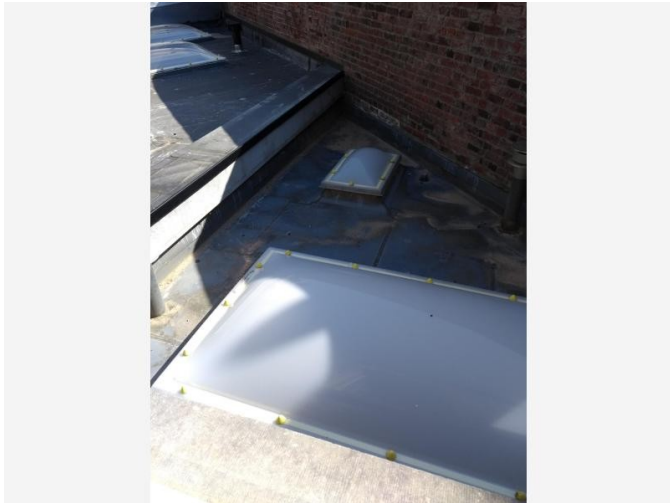
Overzichtsfoto

Detailfoto

Geen asbest

Beschrijving	Plat dak
Omgeving	Buiten
Identificatiemethode	Vaststelling zonder monsternamen
Destructieve handeling voor identificatie	Nee
Opmerking	Het plat dak bestaat uit zink.
