# Asbestinventarisatetest

Brugsesteenweg 319, 9000 Gent

Attestnummer : 20240315-000343.000

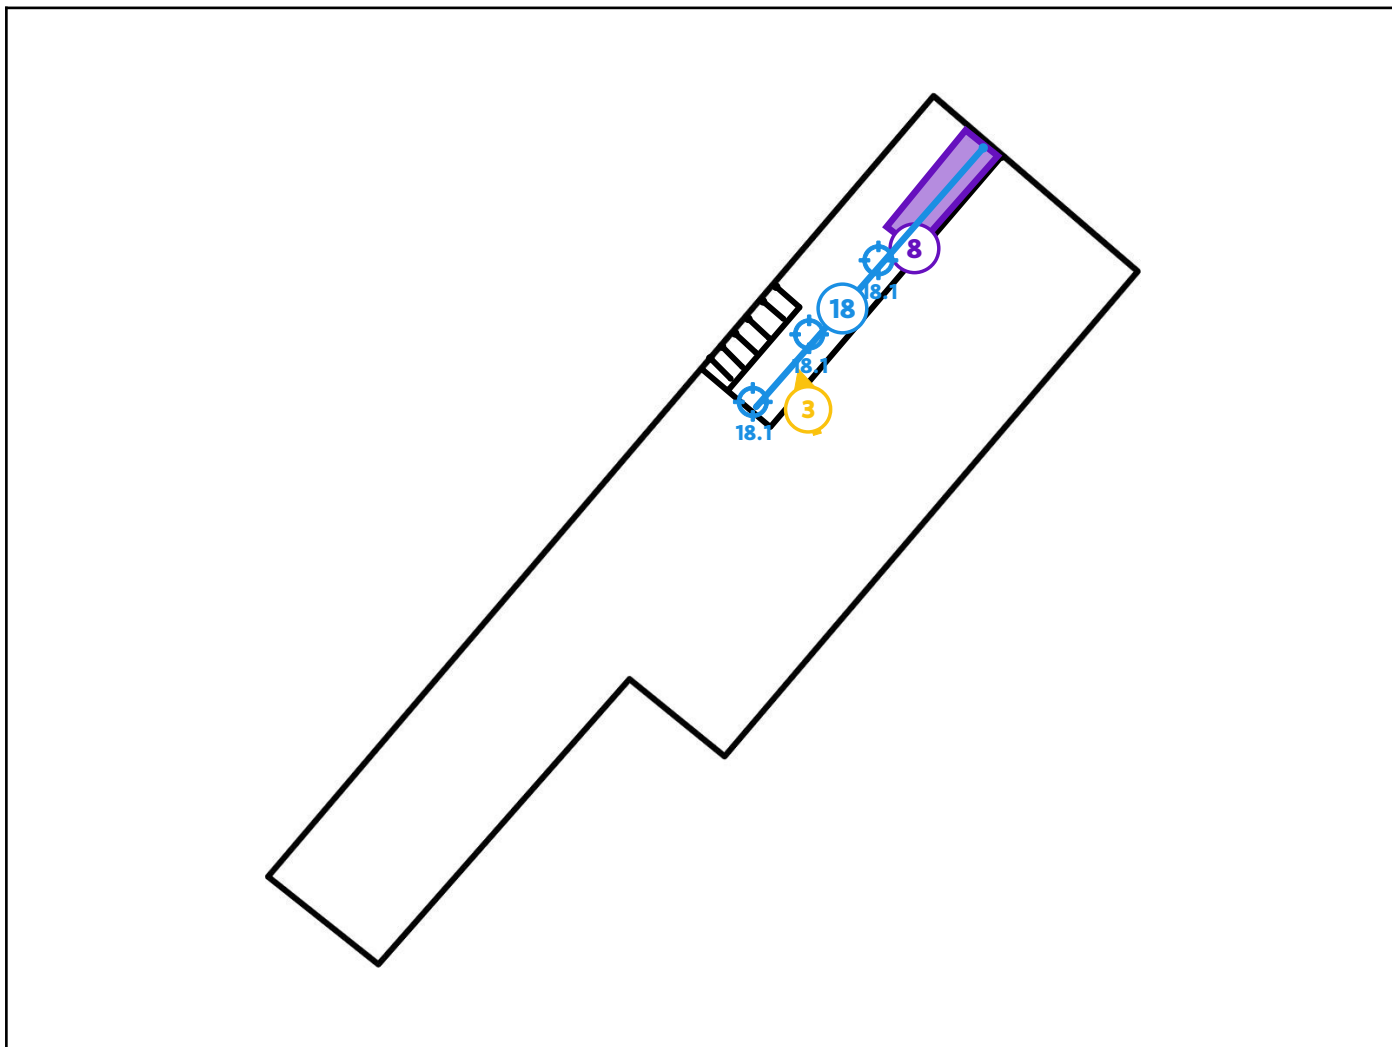
## Plan 1.1: Kelder plan

Beschrijving	Type	Actie
3. Gaswandketel	Uitsluiting	-
8. Mazouttank	Advies	-
18. Thermische buisisolatie	Geen asbest	-
18.1 Code: 20240308BRU319S5	Mengmonster	-

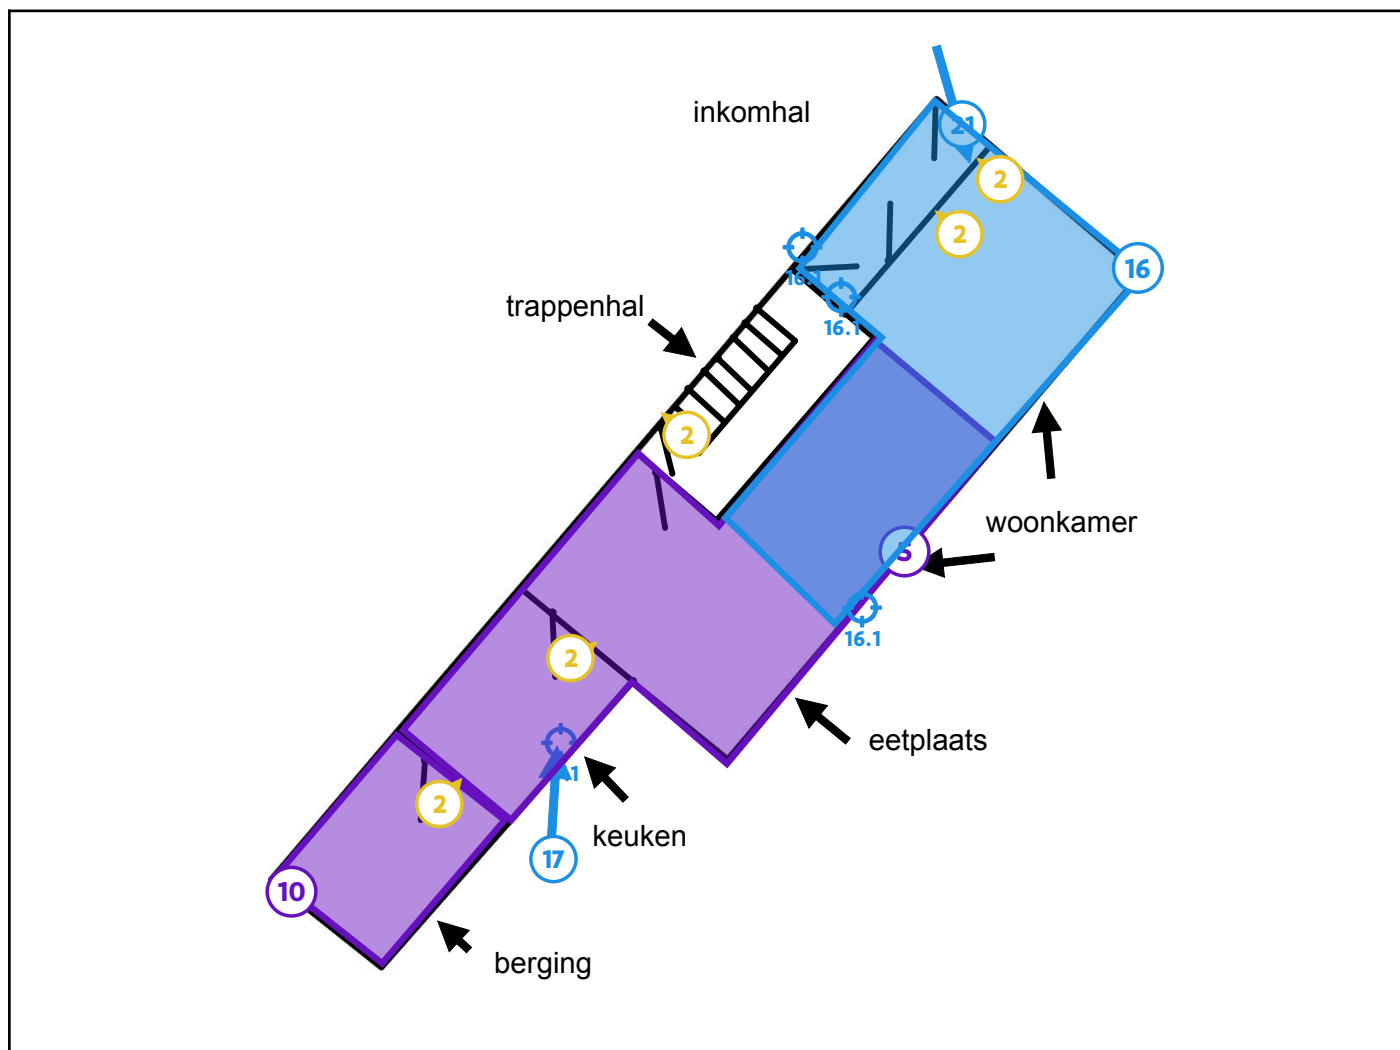
## Plan 1.2: Gelijkvloers plan

Beschrijving	Type	Actie
2. Schakelaars en stopcontacten	Asbestmateriaal	Zorgvuldig beheren
5. Cementtegels	Advies	-
10. Cementtegels	Advies	-
16. Pleisterwerk plafonds	Geen asbest	-
16.1 Code: 20240308BRU319S8	Mengmonster	-
17. Antidreunplaat wasbak	Geen asbest	-
17.1 Code: 20240308BRU319S2	Puntmonster	-

21. Elektriciteitsteller	Geen asbest	-

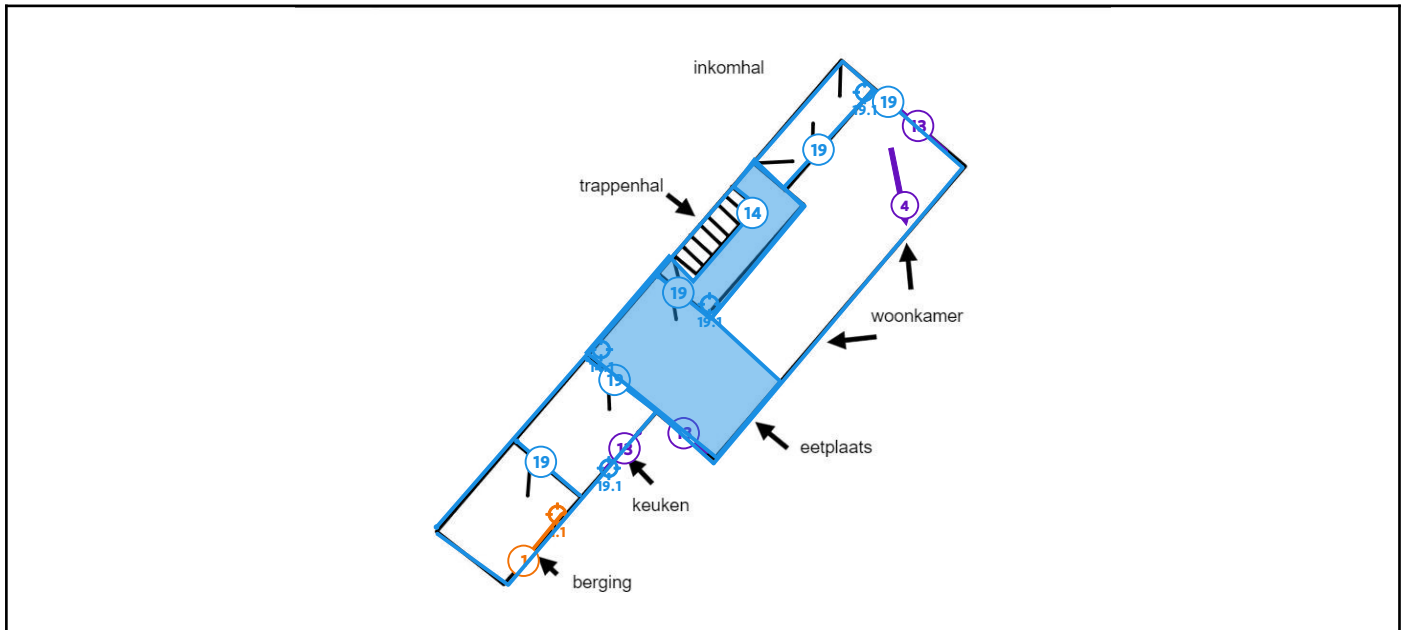
# Plan 1.3: Gelijkvloers plan

Beschrijving	Type	Actie
1. Mastiek buitenschrijnwerk	Asbestmateriaal	<a href="#">Verwijderen</a>
1.1 Code: 20240308BRU319S4	Puntmonster	-
4. Rookgaskanaal houtkachel	Advies	-
13. Mastiek vernieuwde ramen	Advies	-
14. Vinyl vloer gelijkvloers	Geen asbest	-
14.1 Code: 20240308BRU319S1	Puntmonster	-
19. Pleisterwerk muren	Geen asbest	-
19.1 Code: 20240308BRU319S7	Mengmonster	-

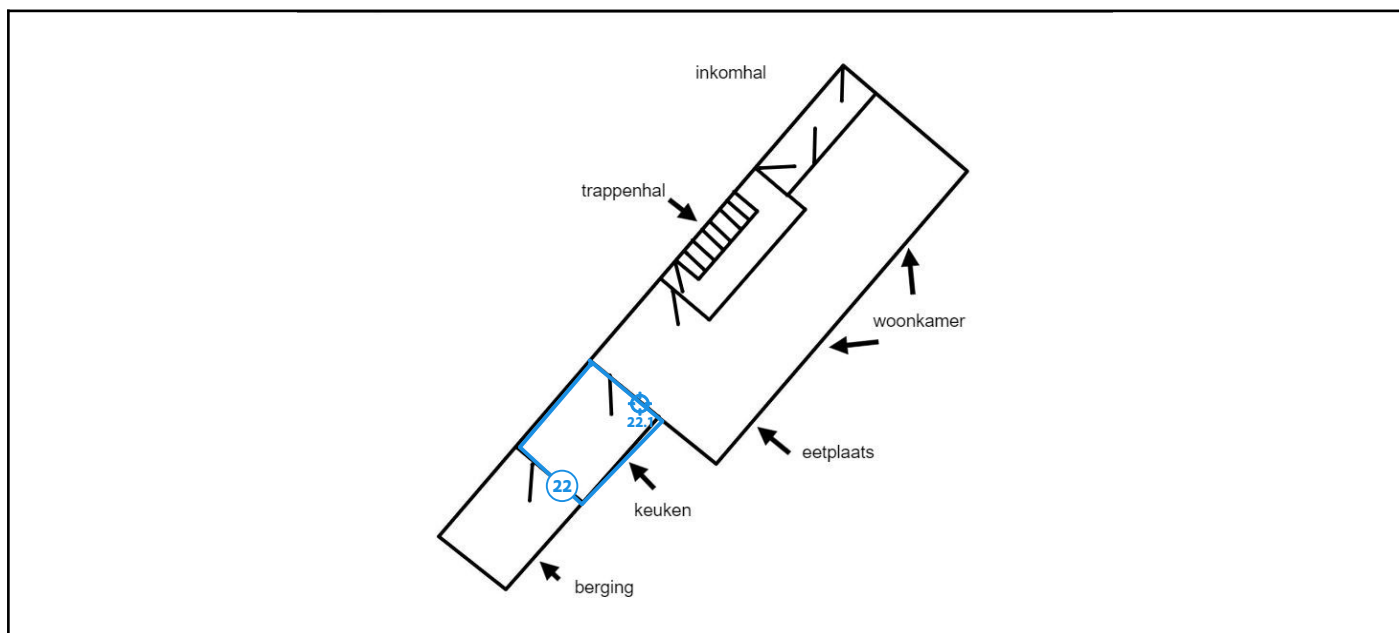
## Plan 1.4: Gelijkvloers plan

Beschrijving	Type	Actie
22. Wandtegels	Geen asbest	-
22.1 Code: 20240308BRU319S3	Puntmonster	-

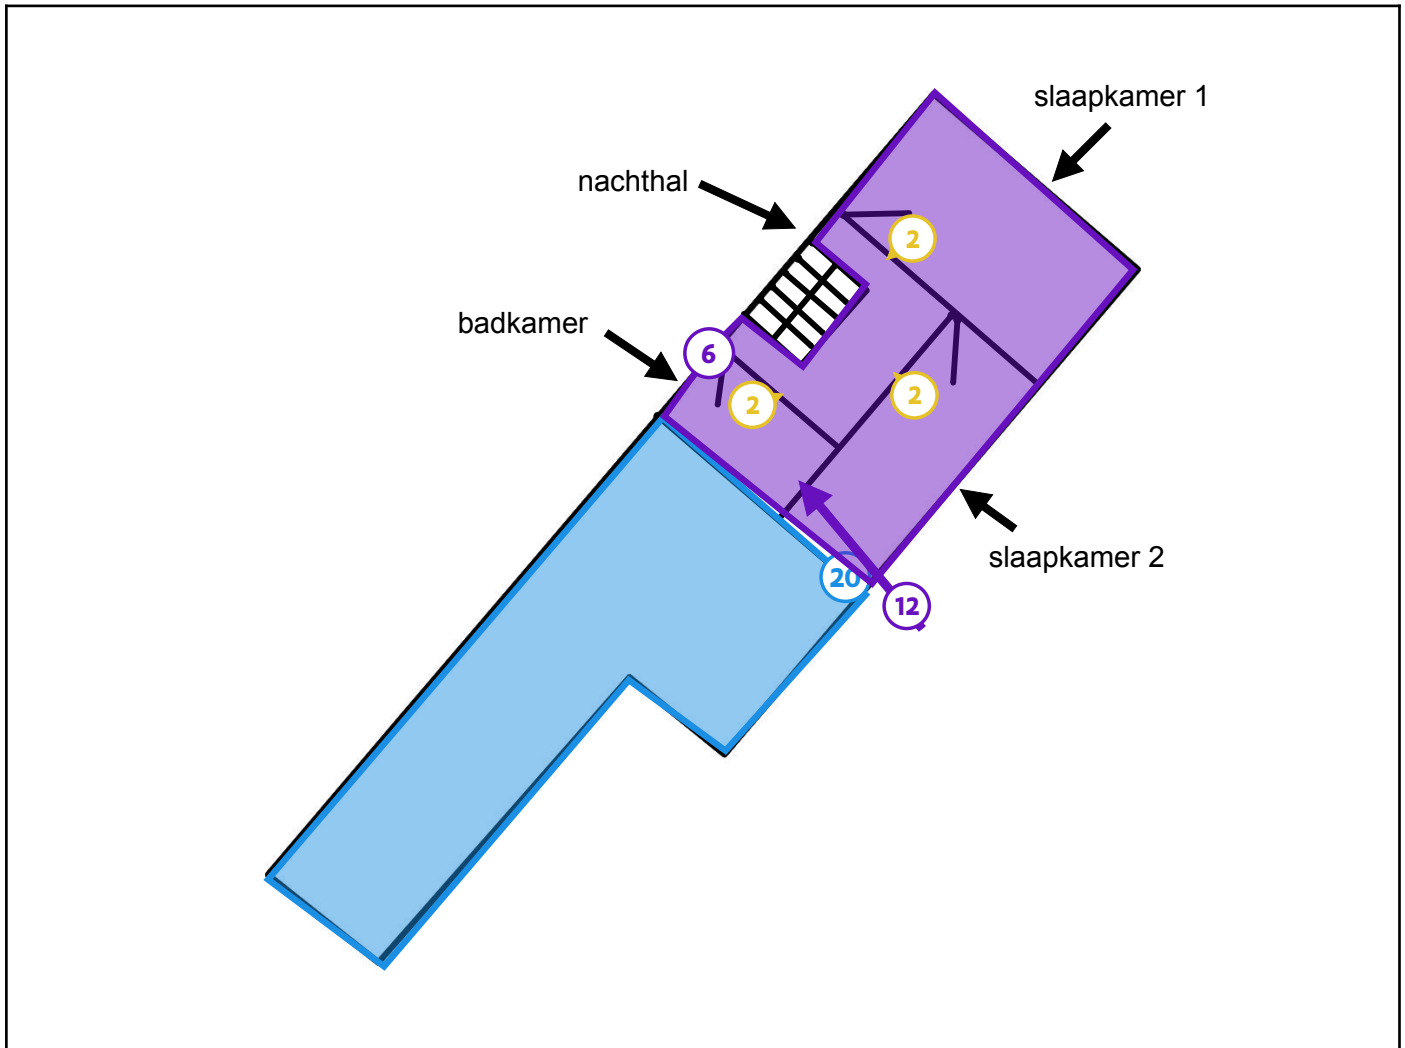
## Plan 1.5: Verdieping plan

Beschrijving	Type	Actie
2. Schakelaars en stopcontacten	Asbestmateriaal	Zorgvuldig beheren
6. Gyproc plafond verdieping	Advies	-
12. Gaswandketel	Advies	-
20. Dak in EPDM	Geen asbest	-

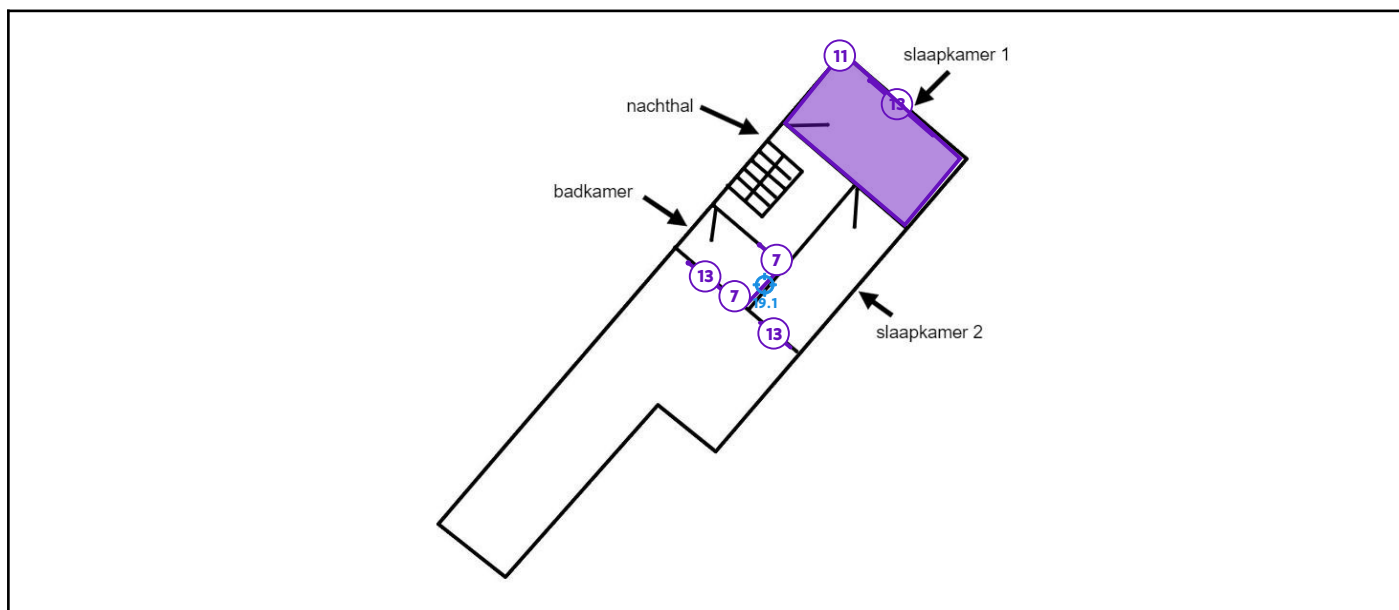
## Plan 1.6: Verdieping plan

Beschrijving	Type	Actie
7. Mozaïek tegels badkamer	Advies	-
11. Vinyl zolder	Advies	-
13. Mastiek vernieuwde ramen	Advies	-
19. Pleisterwerk muren	Geen asbest	-
19.1 Code: 20240308BRU319S7	Mengmonster	-

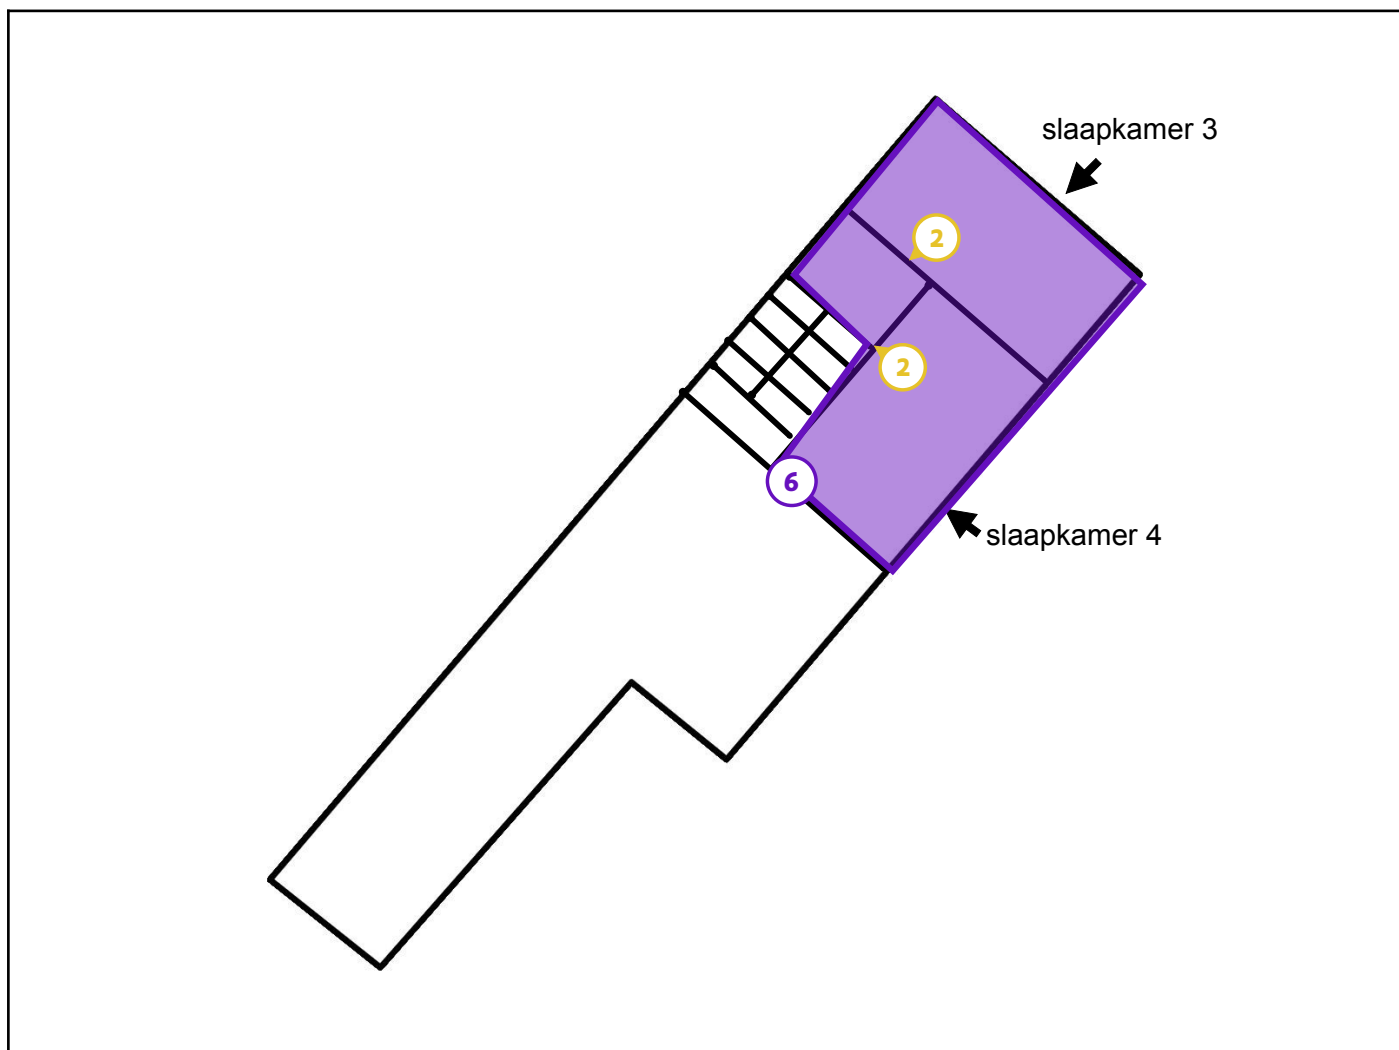
## Plan 1.7: Zolder plan

Beschrijving	Type	Actie
2. Schakelaars en stopcontacten	Asbestmateriaal	Zorgvuldig beheren
6. Gyproc plafond verdieping	Advies	-

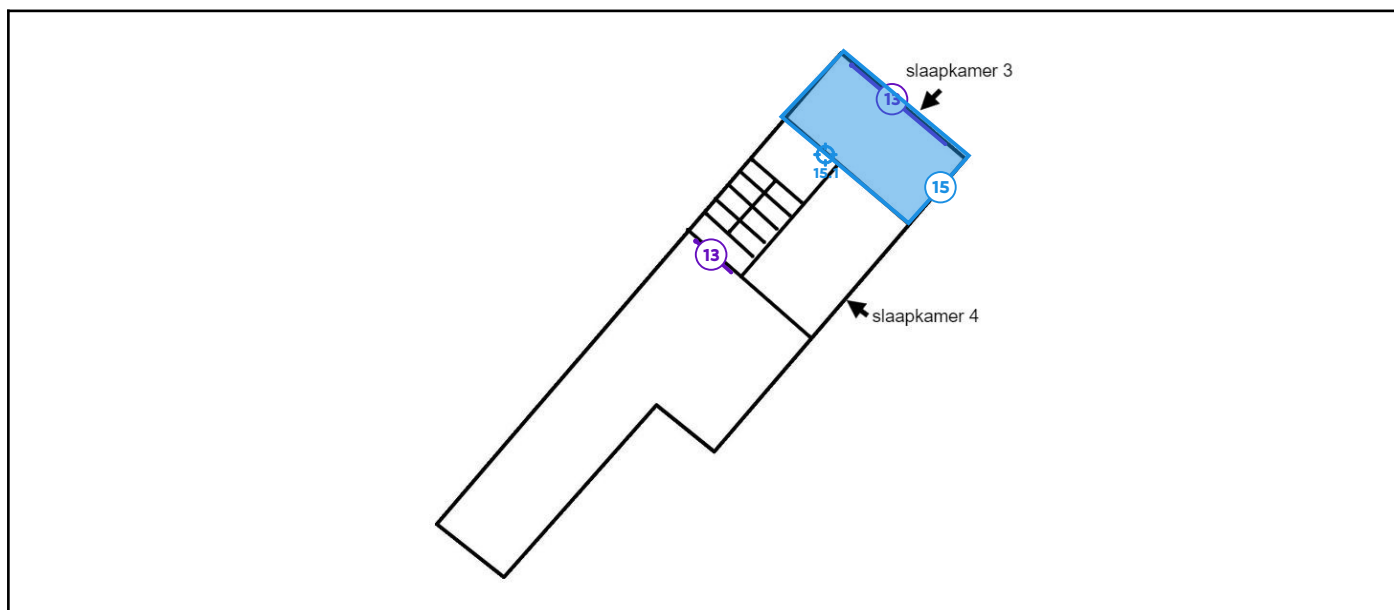
## Plan 1.8: Zolder plan

Beschrijving	Type	Actie
13. Mastiek vernieuwde ramen	Advies	-
15. Vinyl zolder	Geen asbest	-
15.1 Code: 20240308BRU319S6	Puntmonster	-

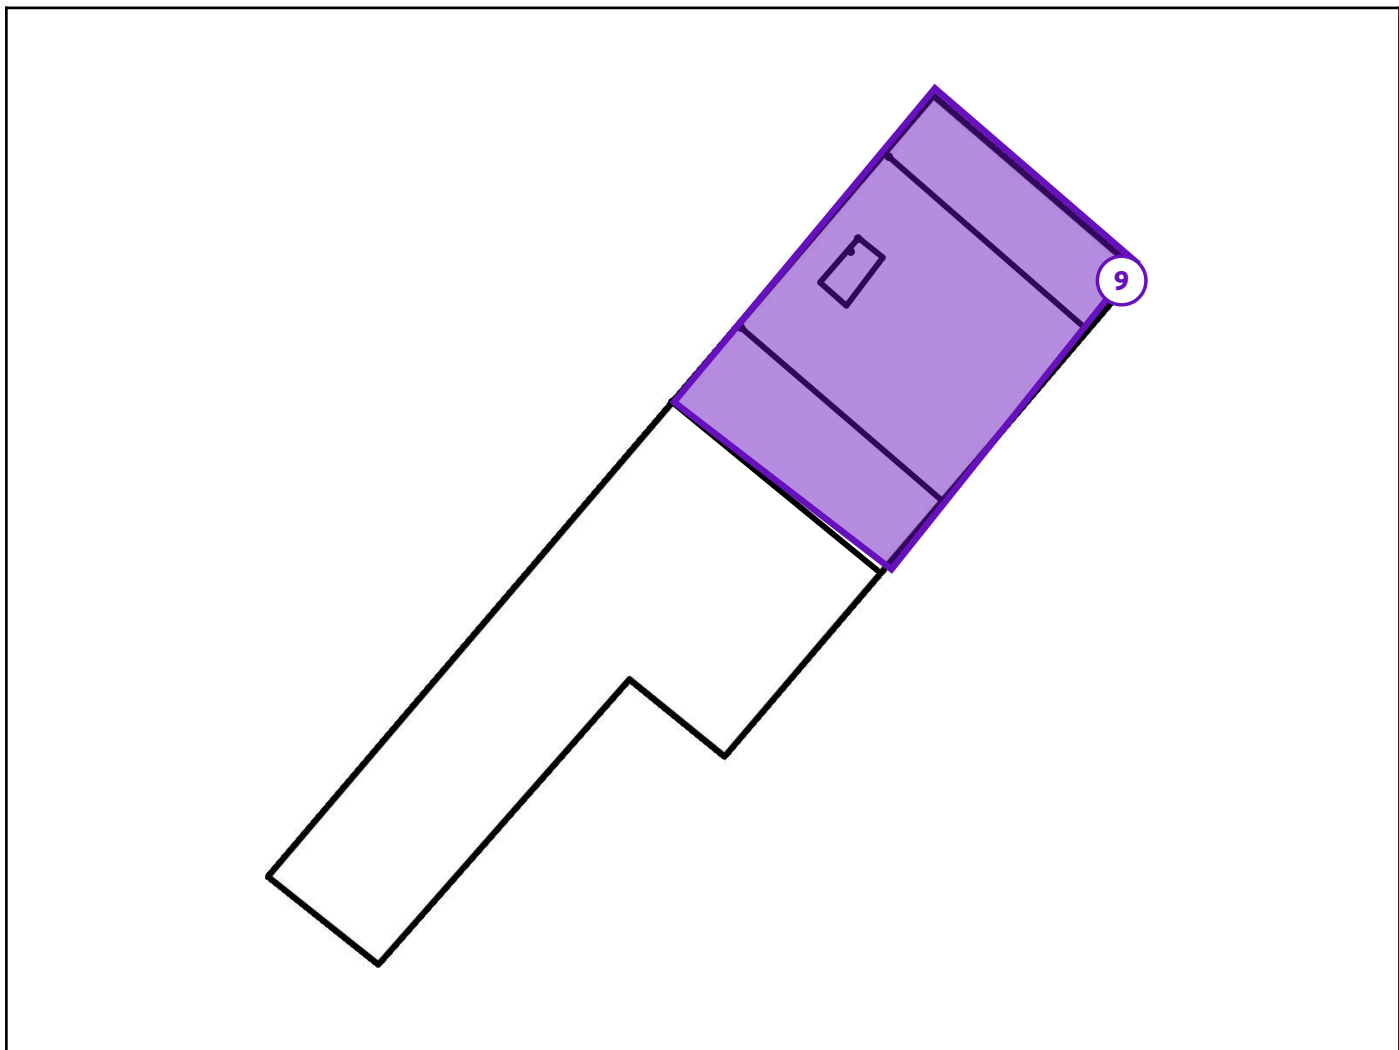
## Plan 1.9: Zolder 2 plan

Beschrijving	Type	Actie
9. Onderdak	Advies	-
