# Asbestinventarisatetest

Ijsbroekstraat 23, 9506 Geraardsbergen

Attestnummer : 20240322-000145.000

Uitgegeven op : 22.03.2024

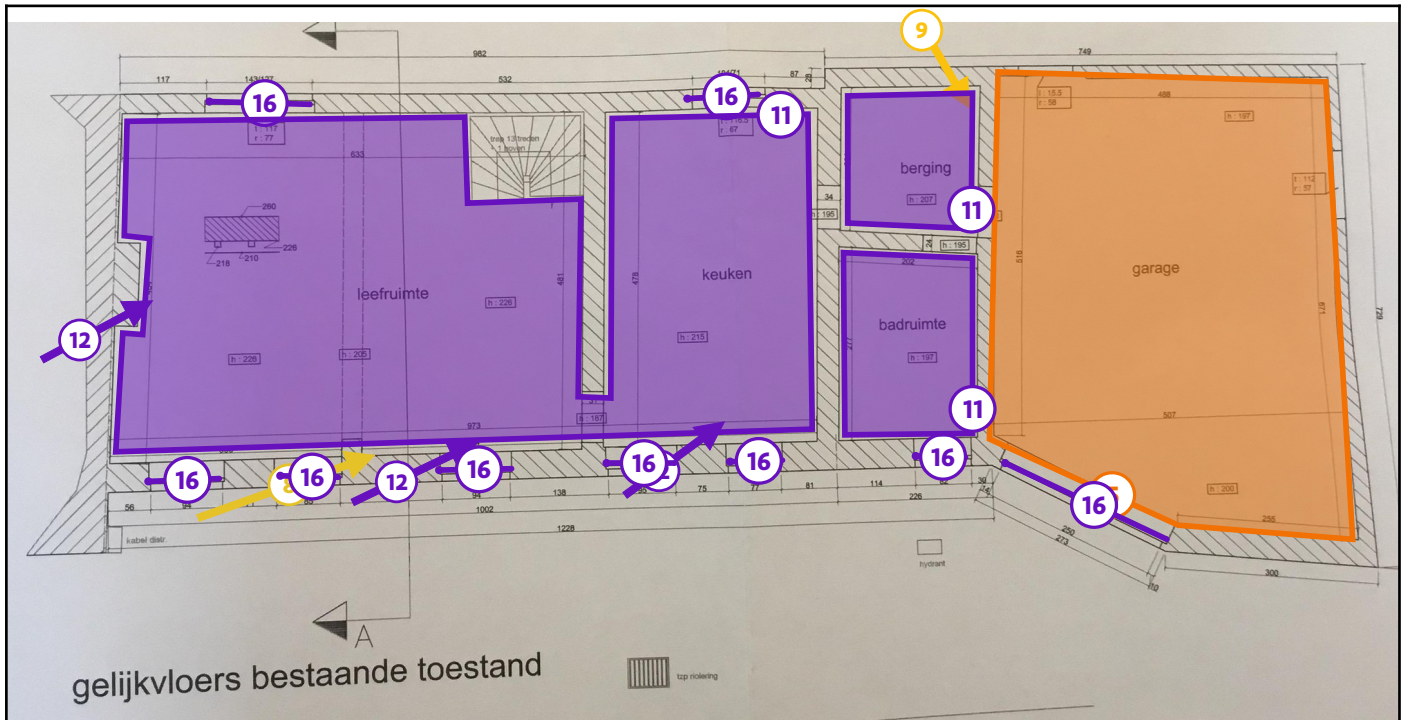
# Plan 1.1: Gelijkvloers plan

Beschrijving	Type	Actie
5. Dak in asbestgolfplaten	Asbestmateriaal	Verwijderen
8. Elektriciteitsmeter	Asbestmateriaal	Zorgvuldig beheren
9. Gaswandketel Vaillant	Uitsluiting	-
11. Keramische vloertegels	Advies	-
12. Gaskachels	Advies	-
16. Mastiek buitenschrijnwerk	Advies	-

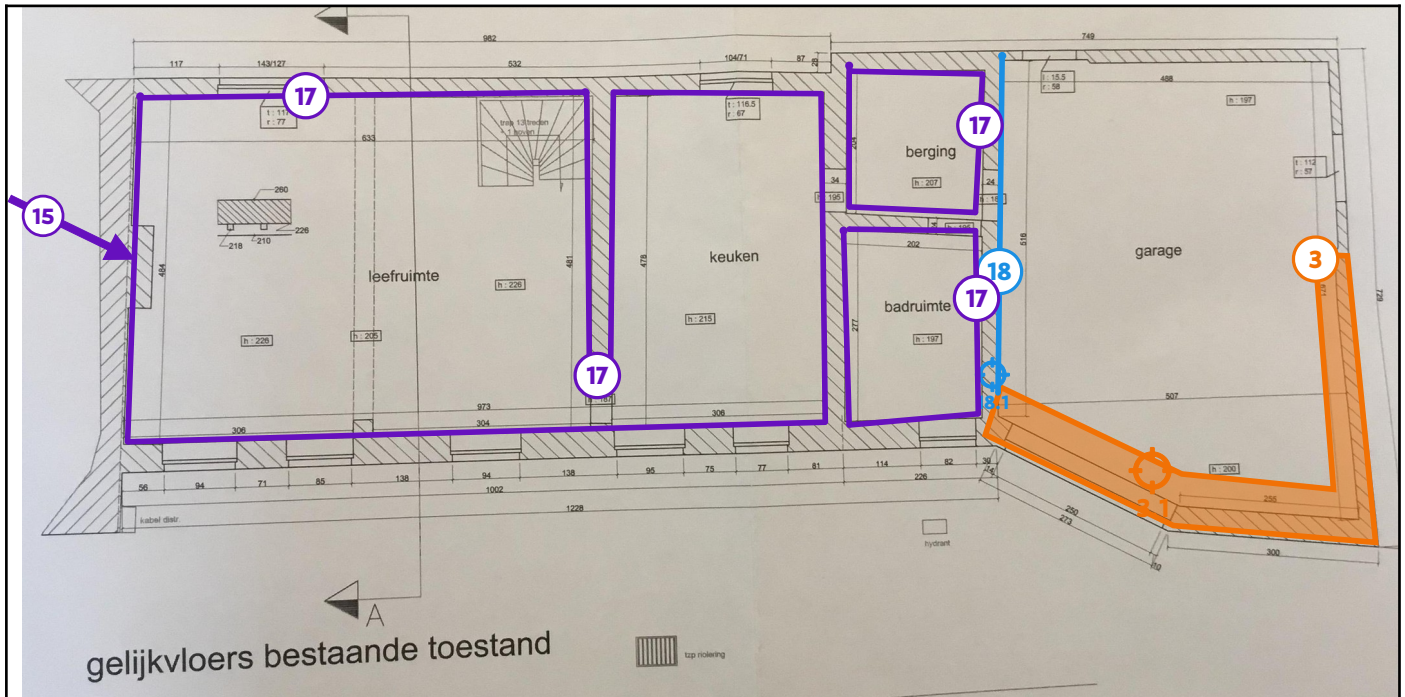
## Plan 1.2: Gelijkvloers plan

Beschrijving	Type	Actie
3. Roofing dakrand	Asbestmateriaal	<b>Verwijderen</b>
3.1 Code: 20240315IJS23S1	Puntmonster	-
15. Rookgaskanaal gaskachel	Advies	-
17. Gyproc wanden gelijkvloers	Advies	-
18. Gevelbekleding in asbestleien	Geen asbest	-
18.1 Code: 20240315IJS23S2	Puntmonster	-

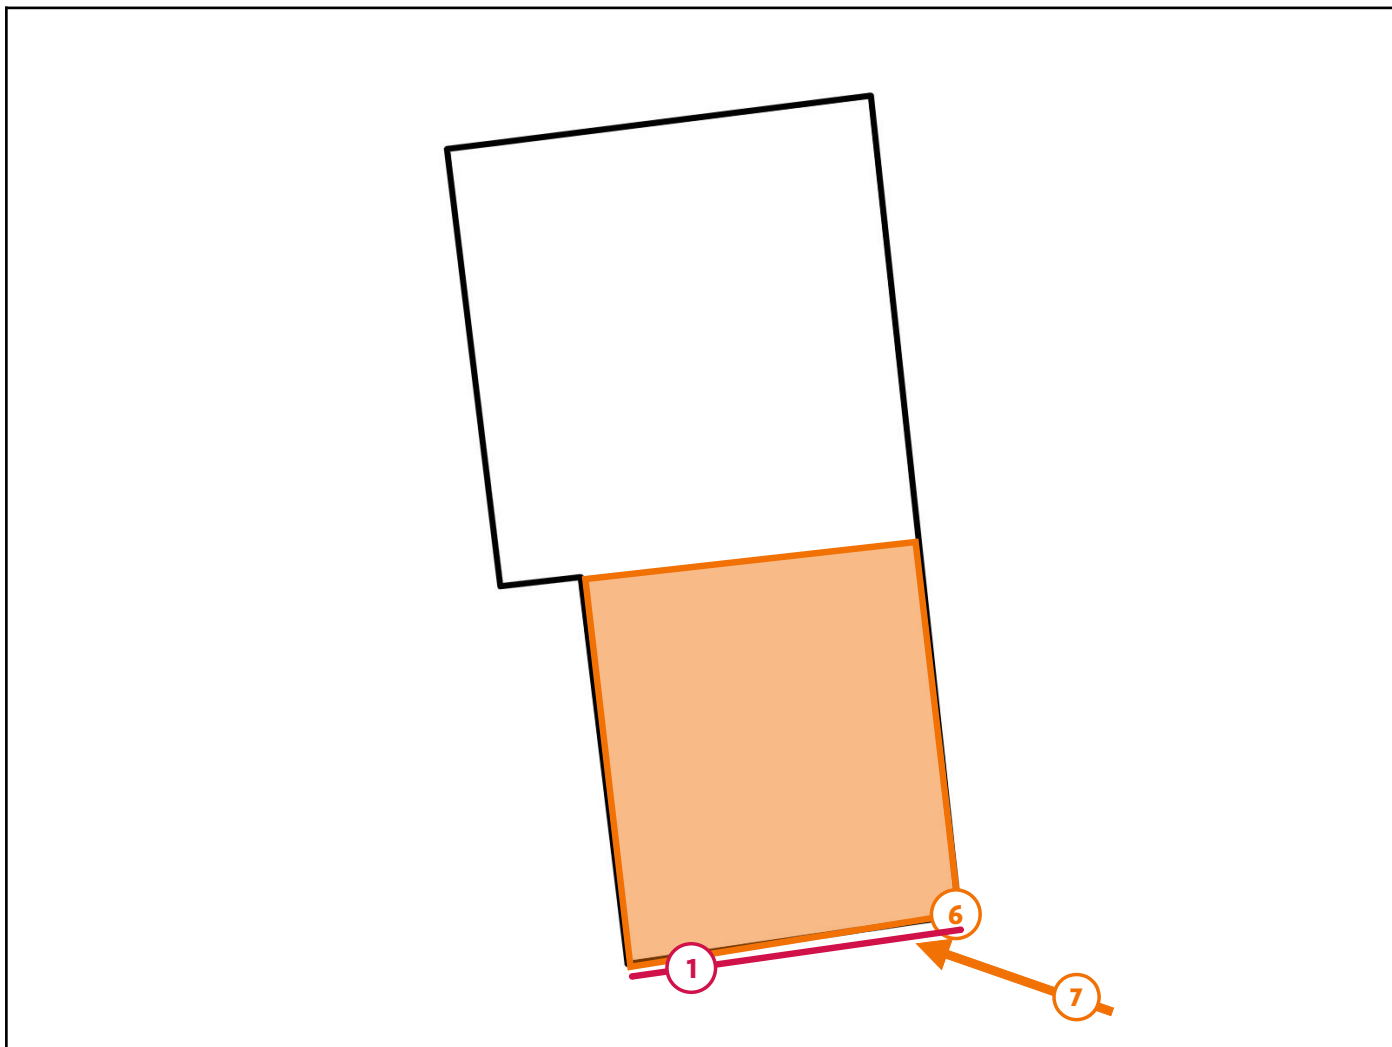
## Plan 3.1: Tuinhuis plan

Beschrijving	Type	Actie
1. Sediment in dakgoot	Asbestmateriaal	Dringend verwijderen
6. Dak in asbestgolfplaten	Asbestmateriaal	Verwijderen
7. Gevelbekleding in asbestleien	Asbestmateriaal	Verwijderen

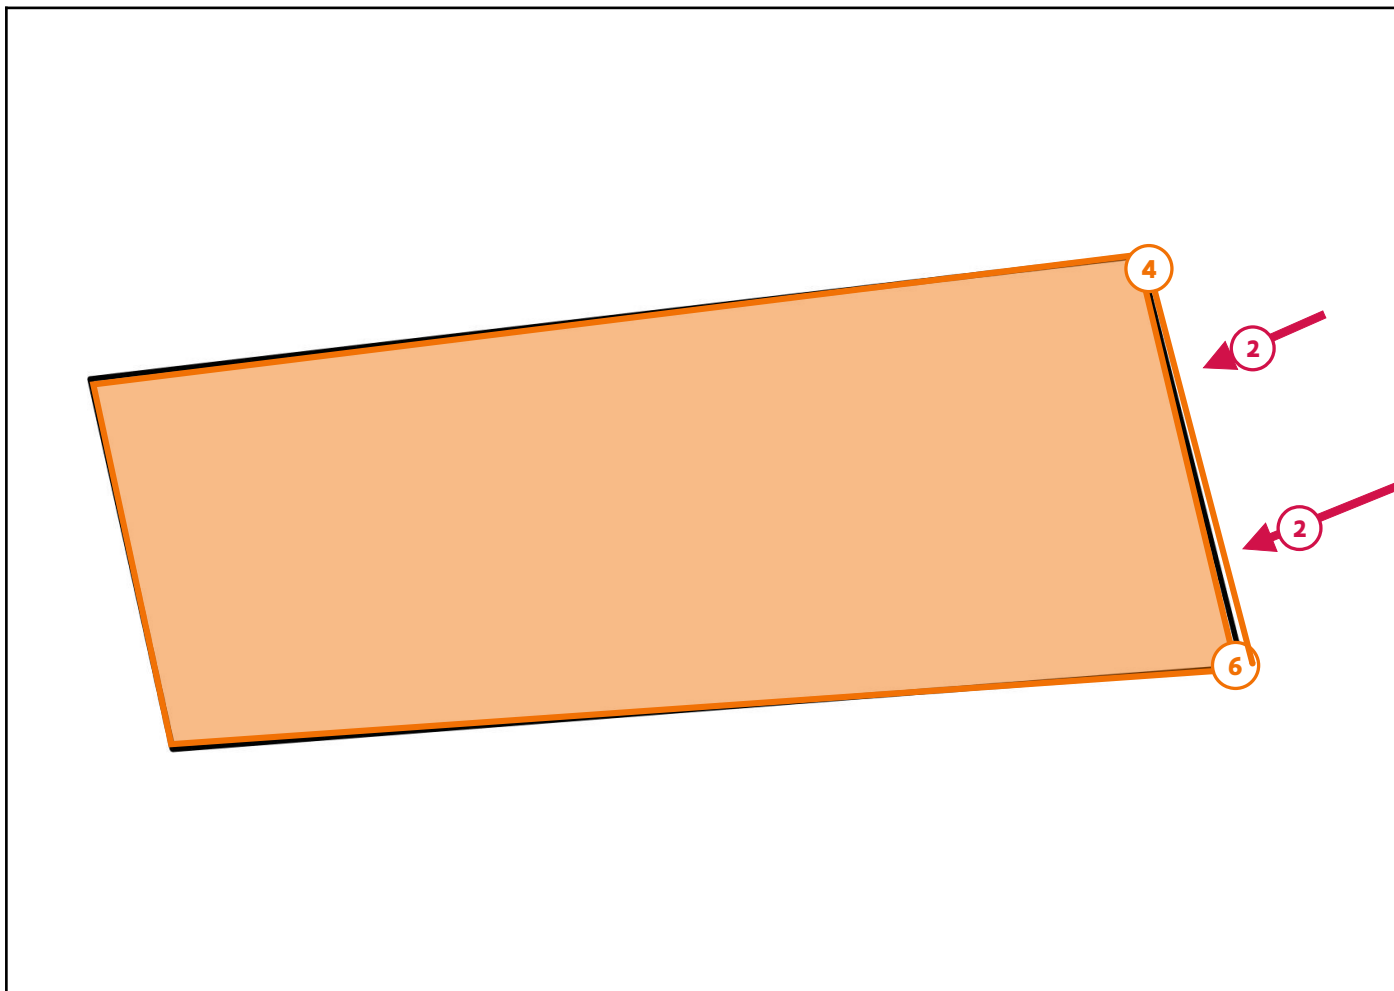
## Plan 4.1: Dierenhok

Beschrijving	Type	Actie
2. Golfplaten asbest	Asbestmateriaal	Dringend verwijderen
4. Pical plaat	Asbestmateriaal	Verwijderen
6. Dak in asbestgolfplaten	Asbestmateriaal	Verwijderen

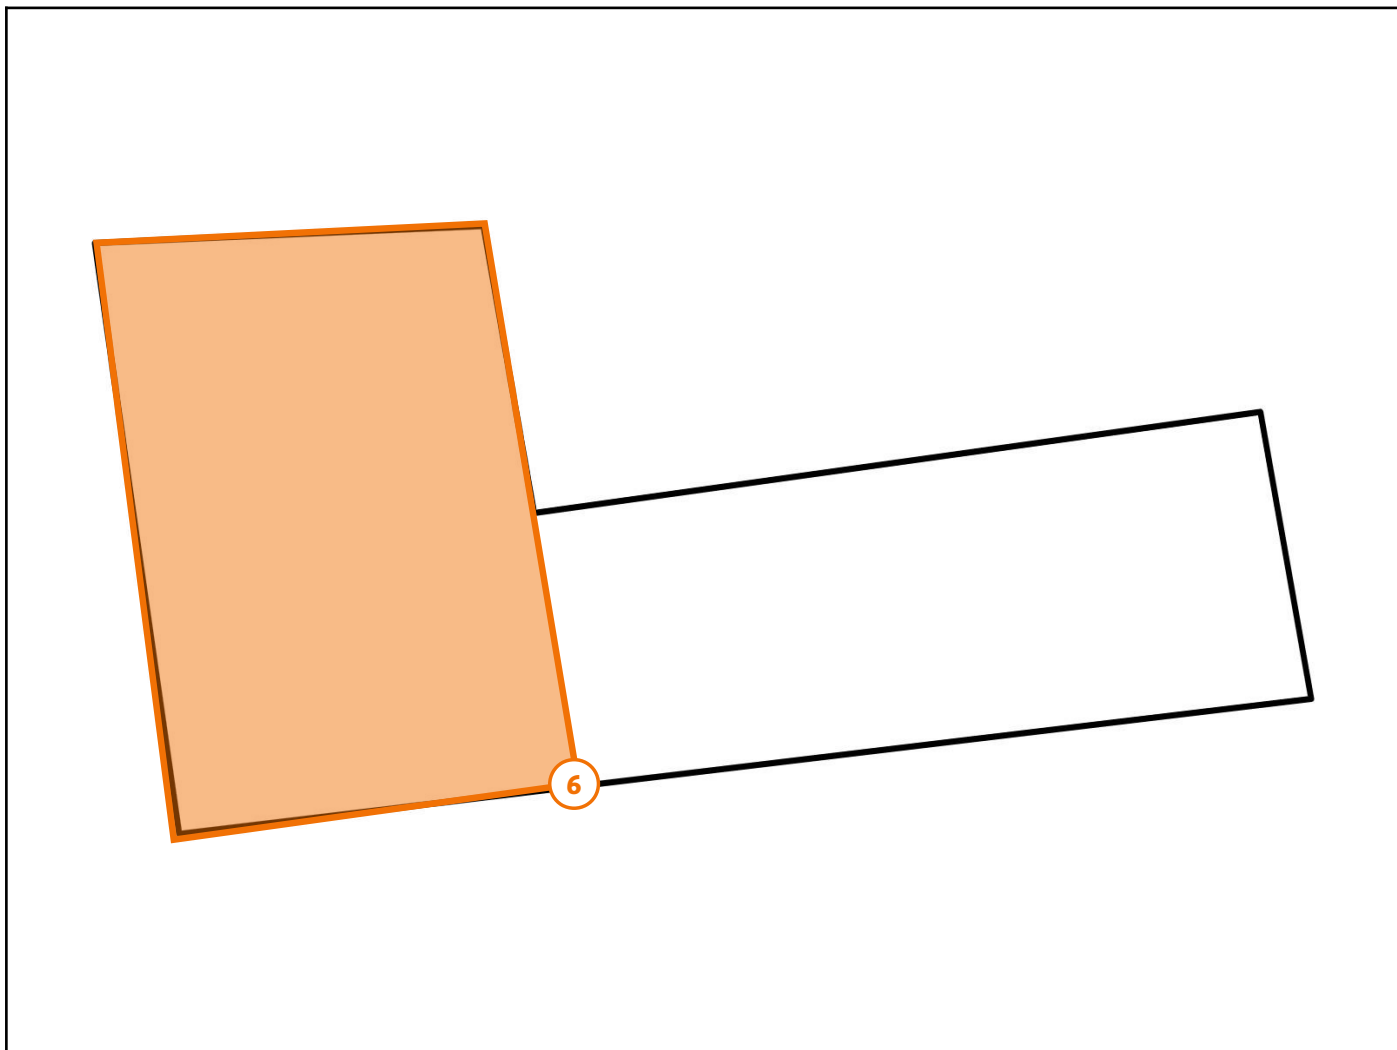
## Plan 5.1: Dierenhok plan

Beschrijving	Type	Actie
6. Dak in asbestgolfplaten	Asbestmateriaal	<a href="#">Verwijderen</a>

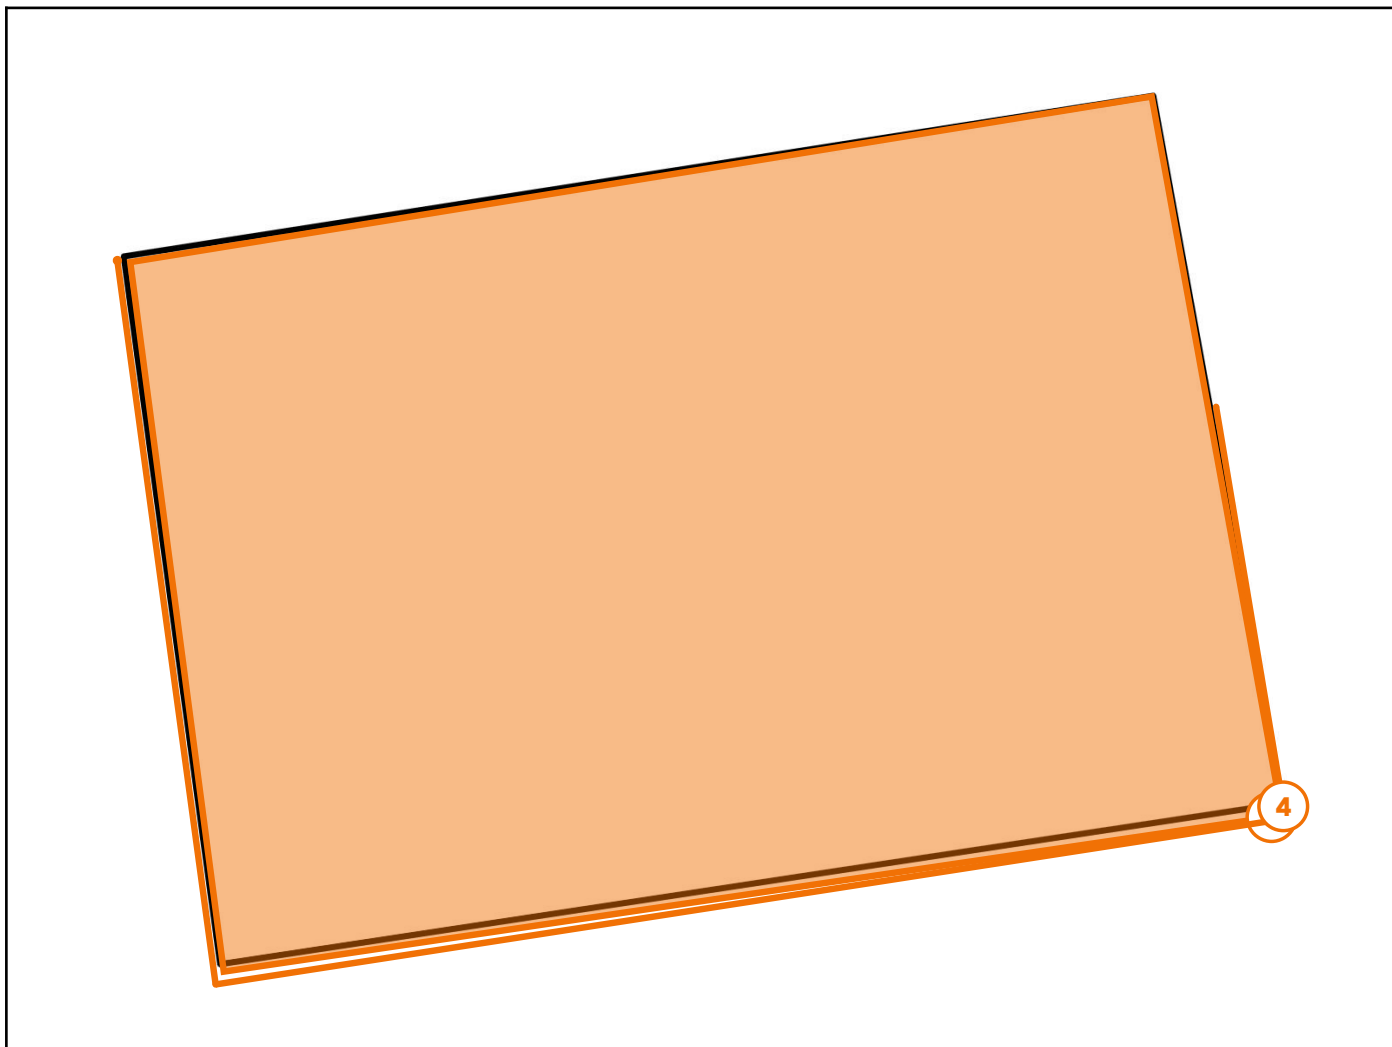
## Plan 6.1: Constructie plan

Beschrijving	Type	Actie
4. Pical plaat	Asbestmateriaal	<a href="#">Verwijderen</a>
6. Dak in asbestgolfplaten	Asbestmateriaal	<a href="#">Verwijderen</a>

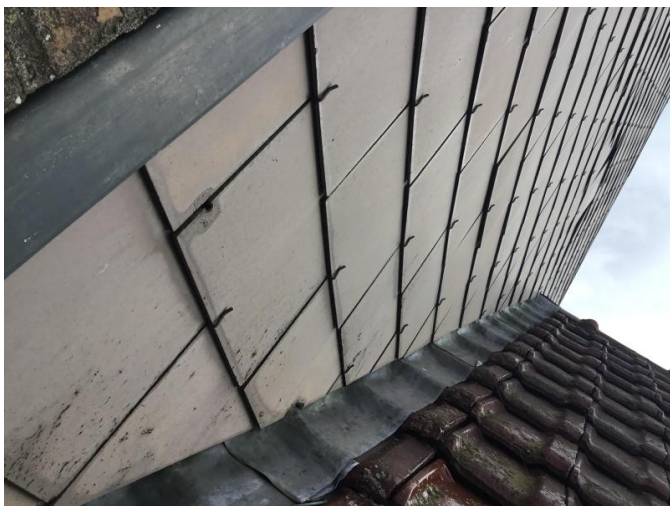
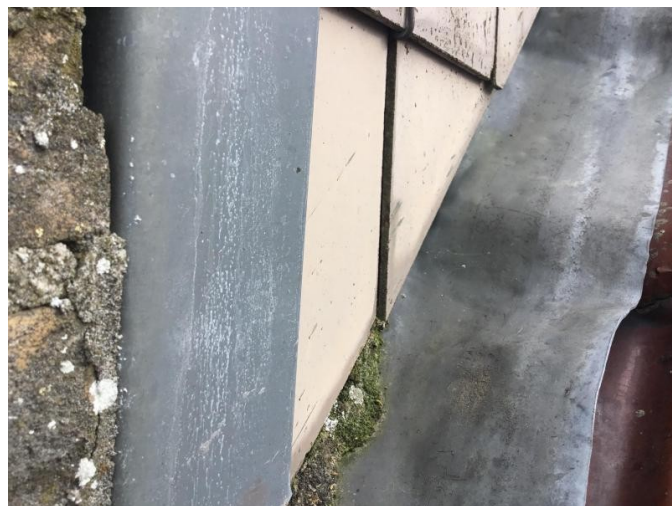
Identificatiemethode	Vaststelling & expertise (niet-asbestverdacht)
----------------------	--

Geen asbest
