Asbestinventarisatetest

Schoolstraat 44, 9500 Geraardsbergen

Attestnummer : 20231217-000072.000

Niet-asbestveilig

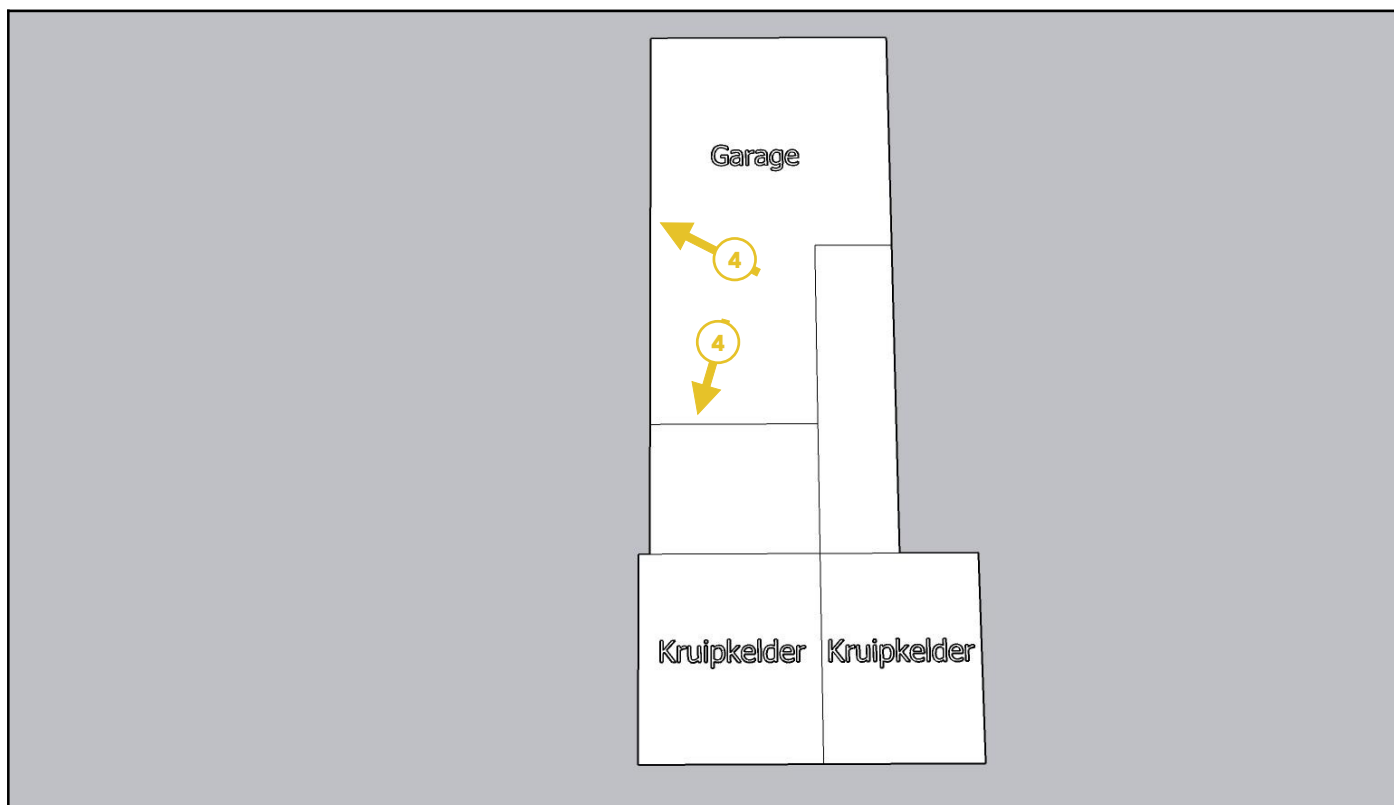
Plan 1.1: Geraardsbergen - Schoolstraat 44 kelder

| Beschrijving | Type | Actie |
|---|---|---|
| 4. Bakeliet stopcontacten & schakelaars | Asbestmateriaal | Zorgvuldig beheren |

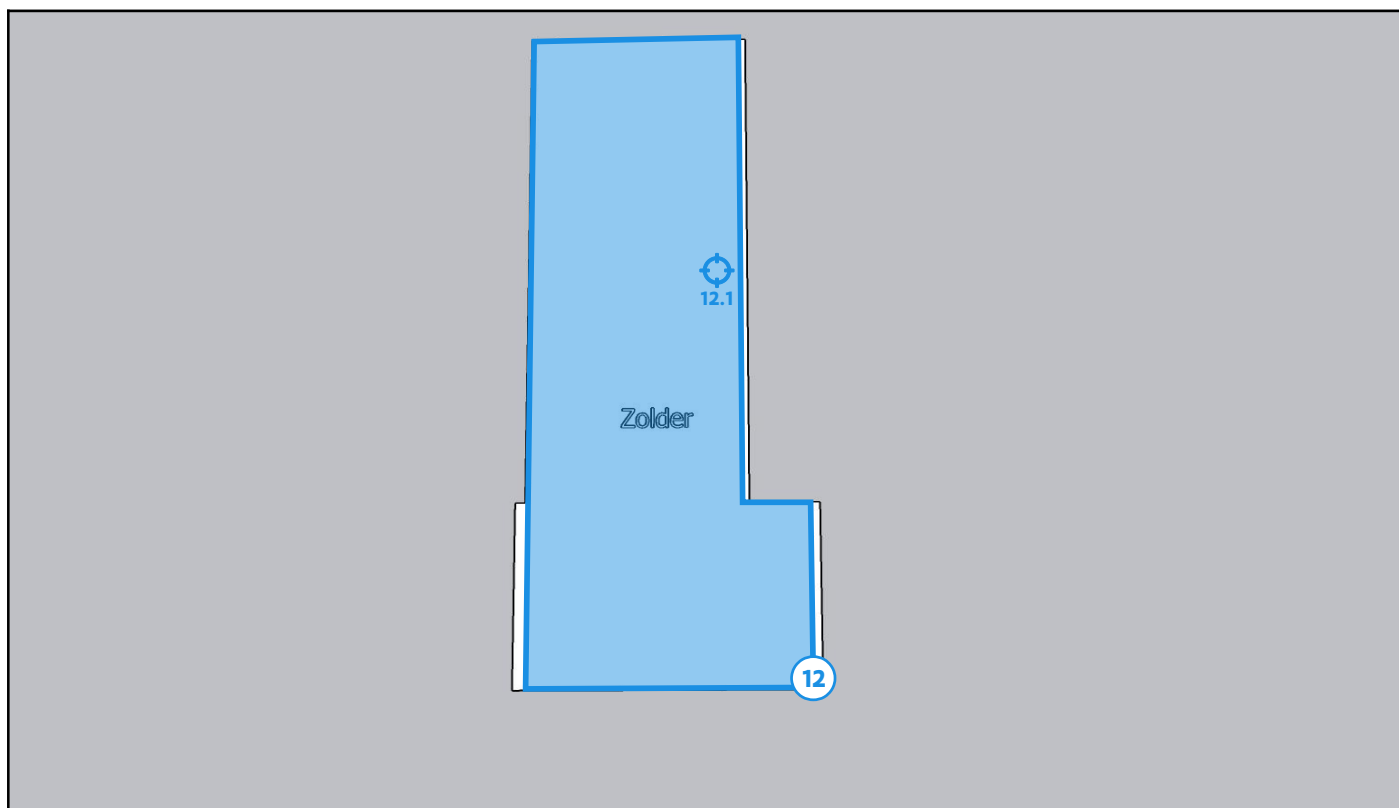
Plan 1.2: Geraardsbergen - Schoolstraat 44 zolder

| Beschrijving | Type | Actie |
|---|---|---|
| 12.1 Code: Onderdak | Puntmonster | - |

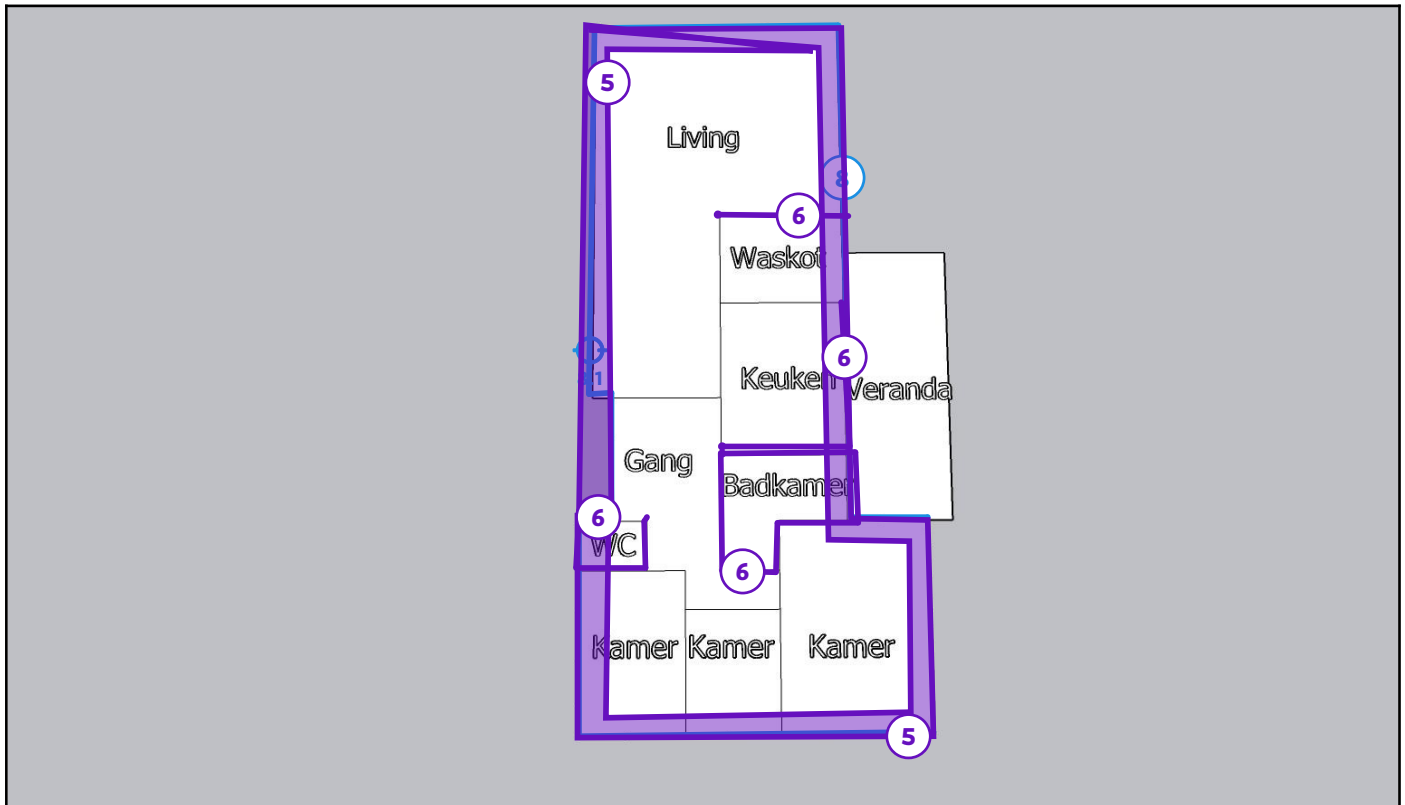
Plan 1.4: Geraardsbergen - Schoolstraat 44 GLV

| Beschrijving | Type | Actie |
|---|---|---|
| 8.1 Code: Mastike houten ramen tablet | Puntmonster | - |

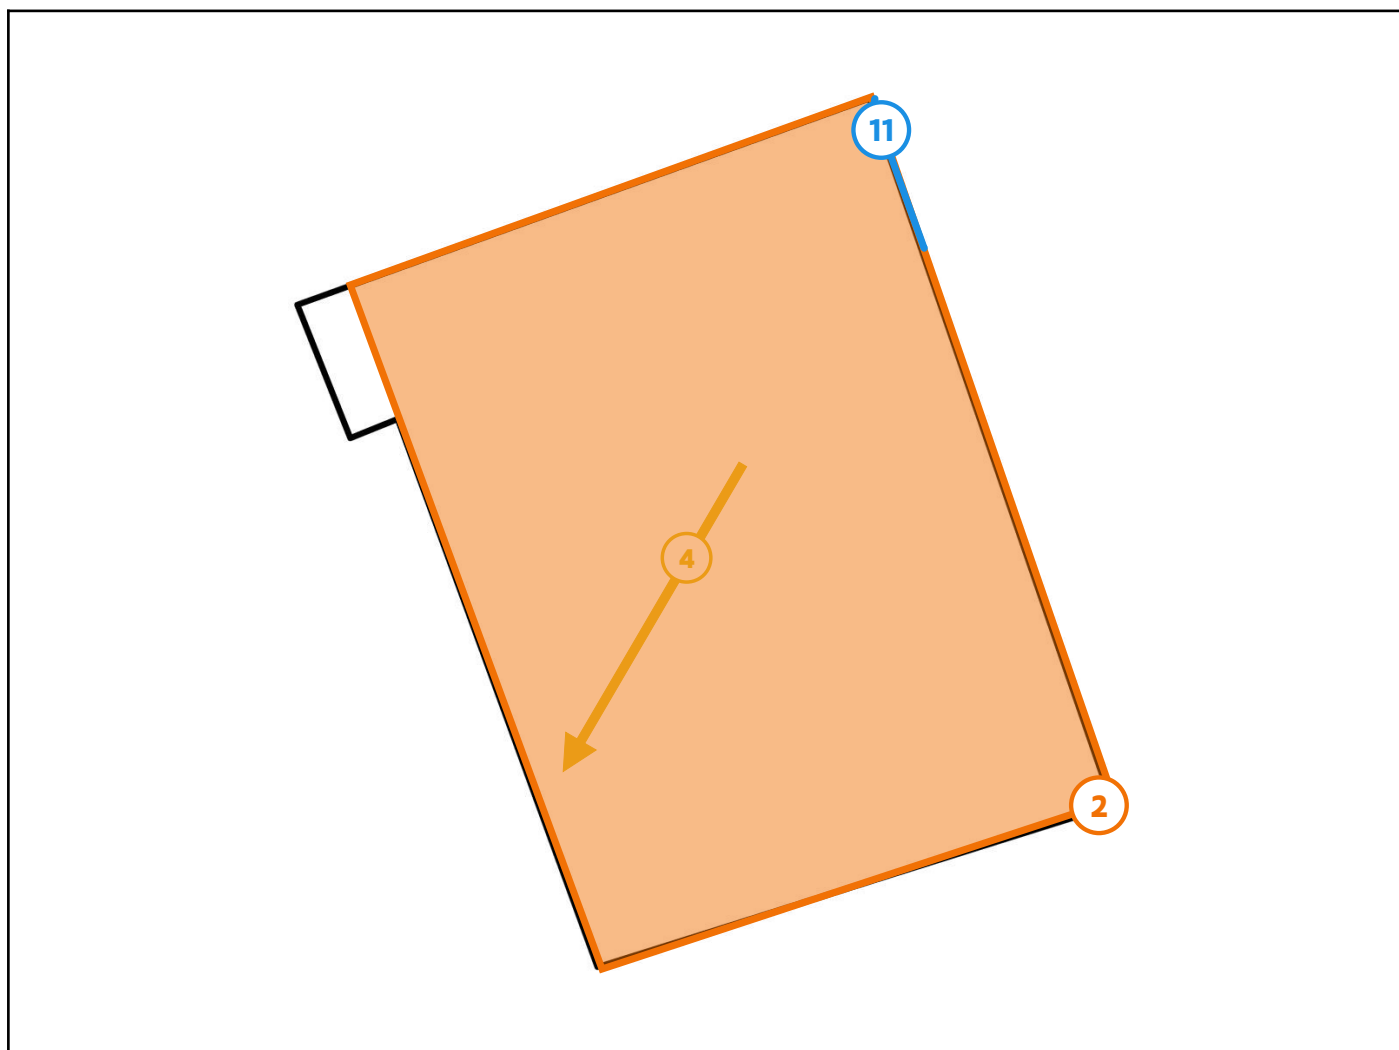
Plan 2.1: Bijgebouw plan

| Beschrijving | Type | Actie |
|---|---|---|
| 11. Mastiek deur duiventil gemetst | Geen asbest | - |
