Asbestinventarisatetest

Klein-Frankrijkstraat 16, 9500 Geraardsbergen

Attestnummer : 20240201-000002.000

Uitgegeven op : 01.02.2024

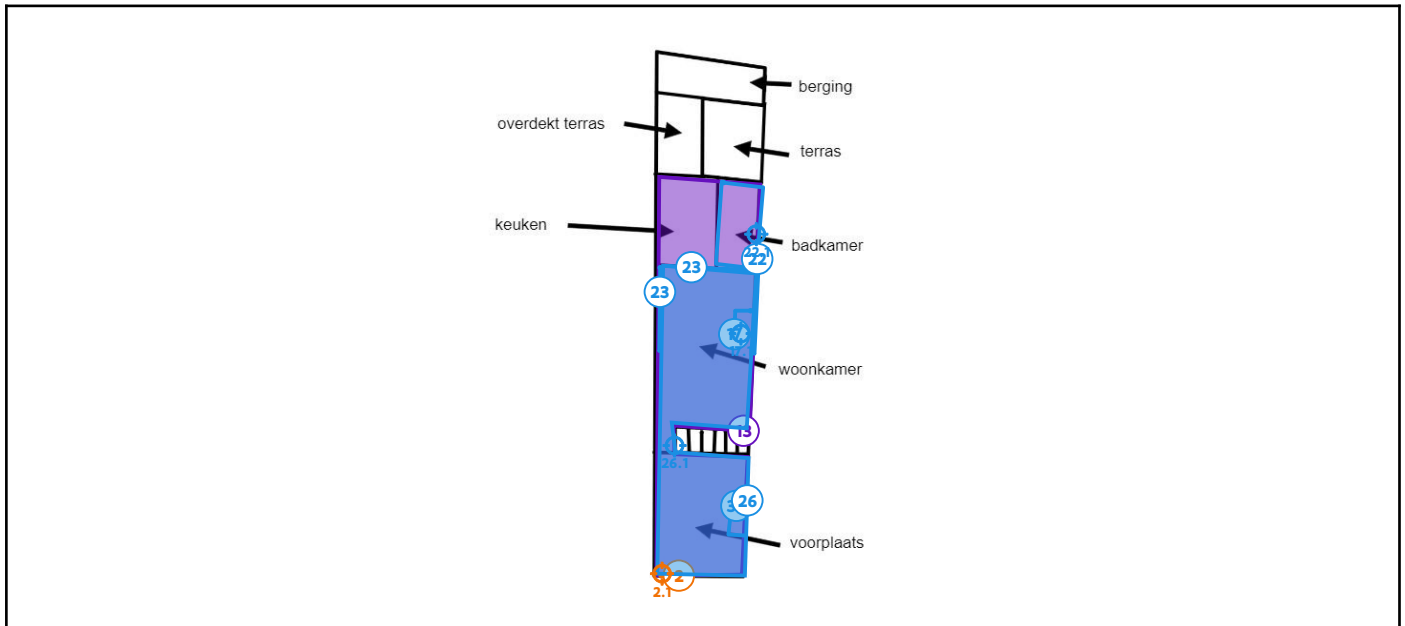
Plan 1.4: Gelijkvloers plan

Beschrijving	Type	Actie
2. Mastiek voordeur	Asbestmateriaal	Verwijderen
2.1 Code: 20240127KFR100S1	Puntmonster	-
13. Lijm vloertegel	Advies	-
17. Schouwelement baksteen	Geen asbest	-
17.1 Code: 20240127KFR100S	Puntmonster	-
22. Wandtegel badkamer	Geen asbest	-
22.1 Code: 20240127KFR100S8	Puntmonster	-
23. Wandbekleding	Geen asbest	-
26. Vinyl vloer	Geen asbest	-
26.1 Code: 20240127KFR100S2	Puntmonster	-
30. Schouwelement	Geen asbest	-

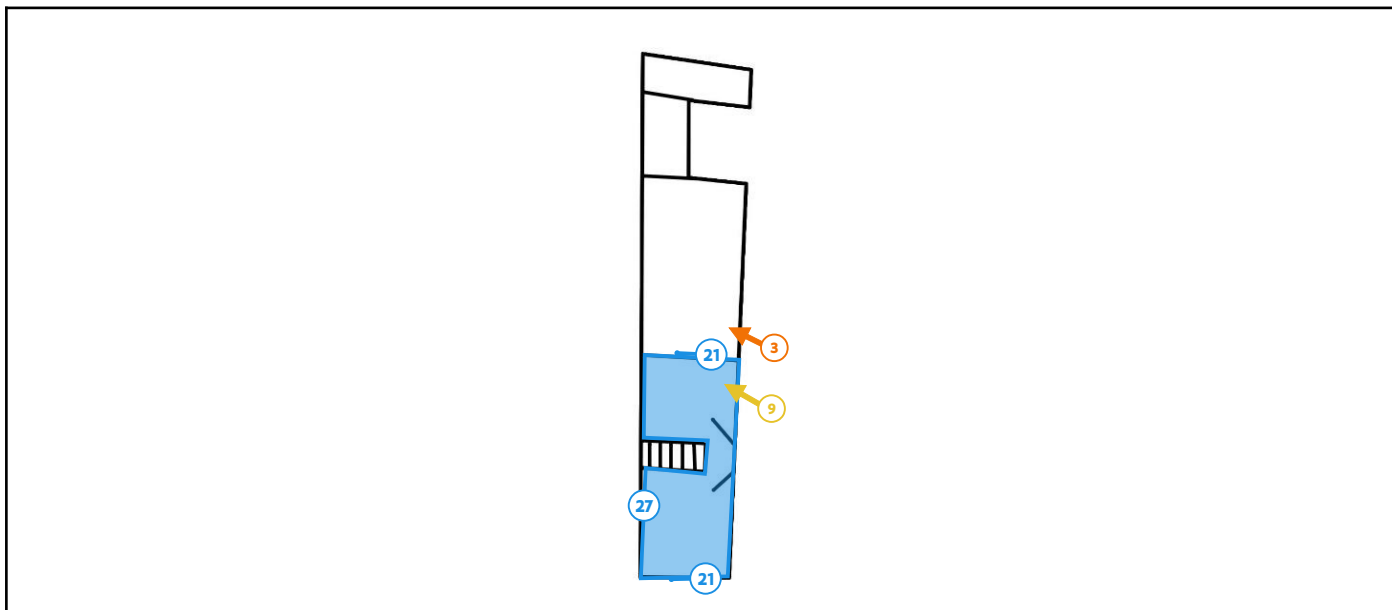
Plan 1.7: Verdieping plan

Beschrijving	Type	Actie
3. Rookgaskanaal	Asbestmateriaal	Verwijderen
9. Rookgaskanaal	Asbestmateriaal	Zorgvuldig beheren
21. Vensterbanktabletten buiten	Geen asbest	-
27. Laminaat plafond	Geen asbest	-

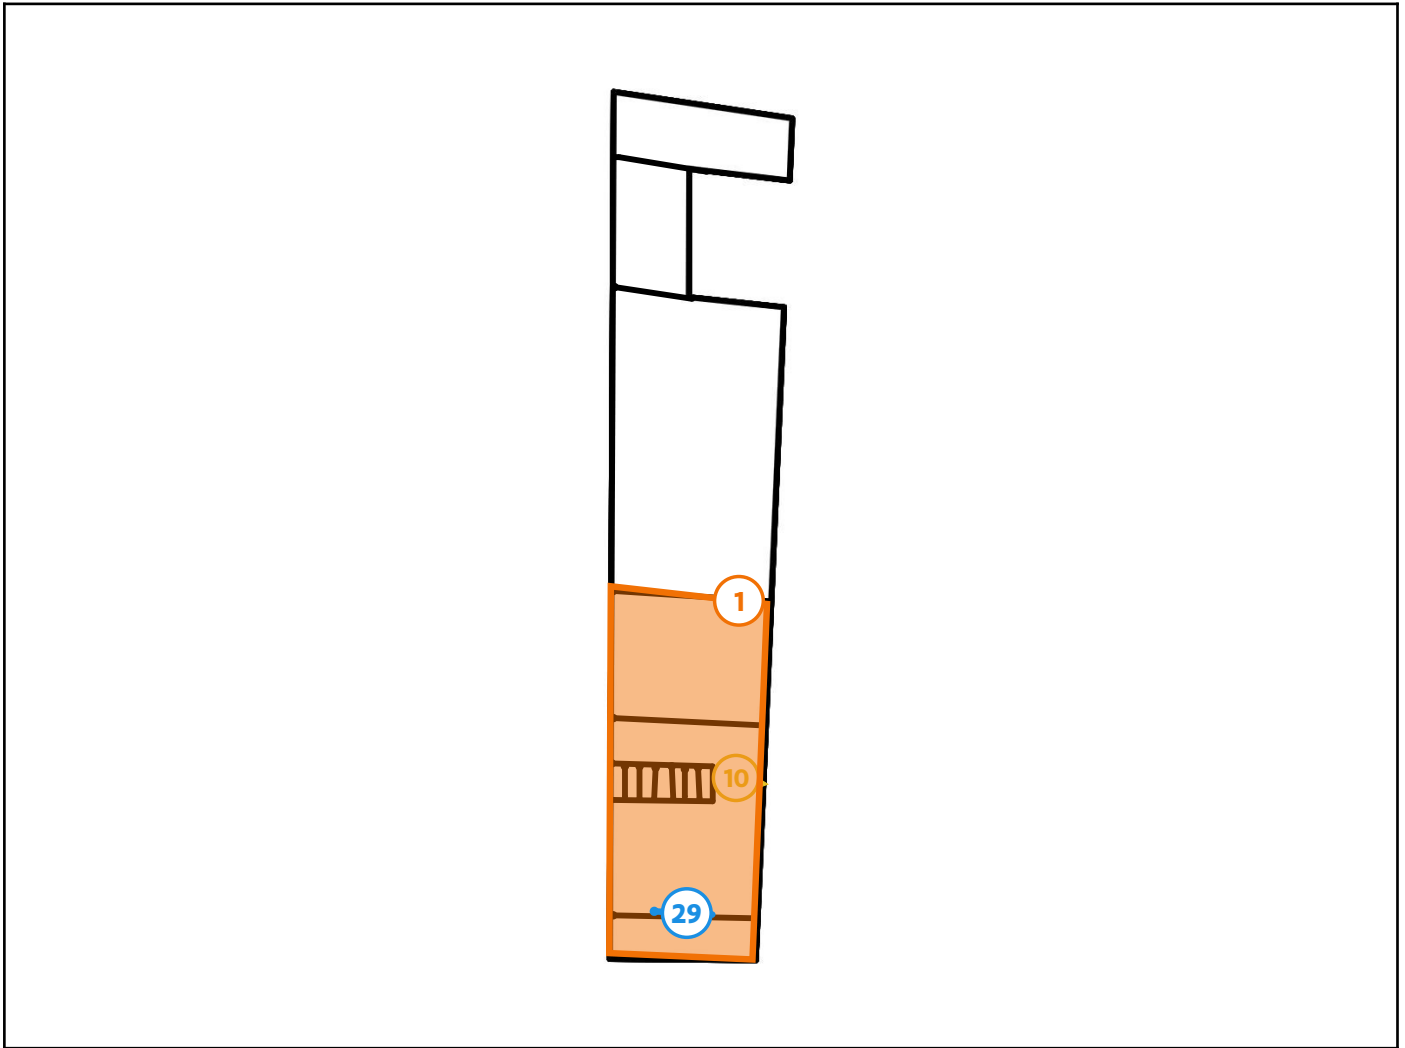
Plan 1.9: Zolder plan

Beschrijving	Type	Actie
1. Dak in asbestleien	Asbestmateriaal	Verwijderen
10. Bakeliet schakelaars en stopcontacten	Asbestmateriaal	Zorgvuldig beheren
29. Vensterbanktabletten binnen	Geen asbest	-

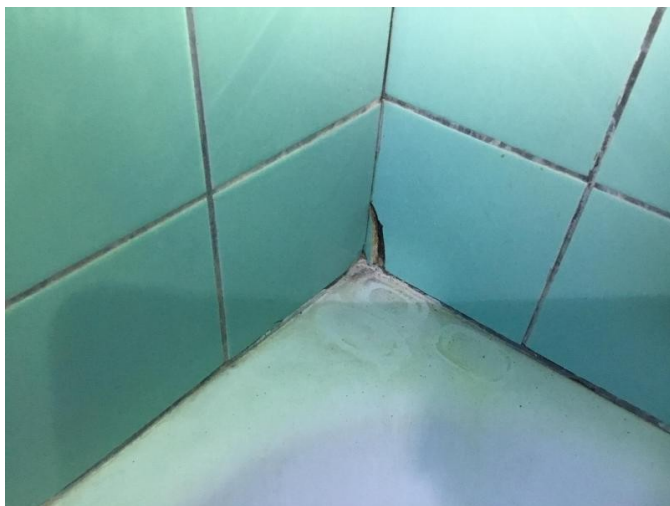
Vrije foto

Identificatiemethode	Redelijk vermoeden
Primaire drager	Binnenwand
(Asbest)materiaal	In-situ afwerkingslagen - Lijmlaag
Bindmiddel	Lijm
Gebondenheid bindmiddel	Hecht

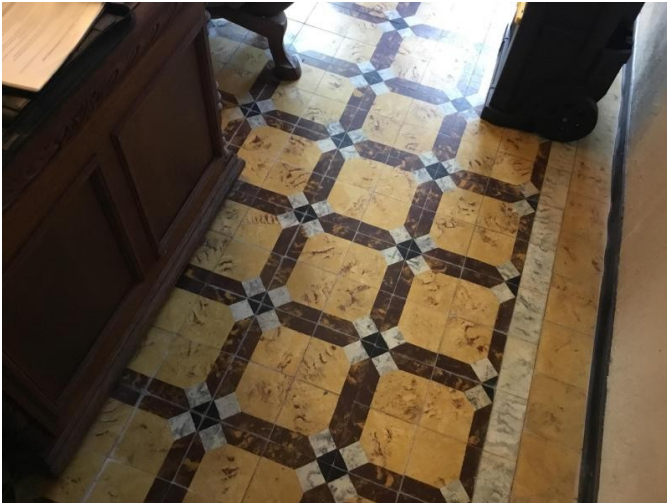
Vrije foto

Identificatiemethode	Redelijk vermoeden
Primaire drager	Vloer
(Asbest)materiaal	In-situ afwerkingslagen - Lijm laag
Bindmiddel	Lijm
Gebondenheid bindmiddel	Hecht
