Asbestinventarisatetest

Kleine Karmelietenstraat 80, 9500 Geraardsbergen

Attestnummer : 20240520-000198.000

Uitgegeven op : 20.05.2024

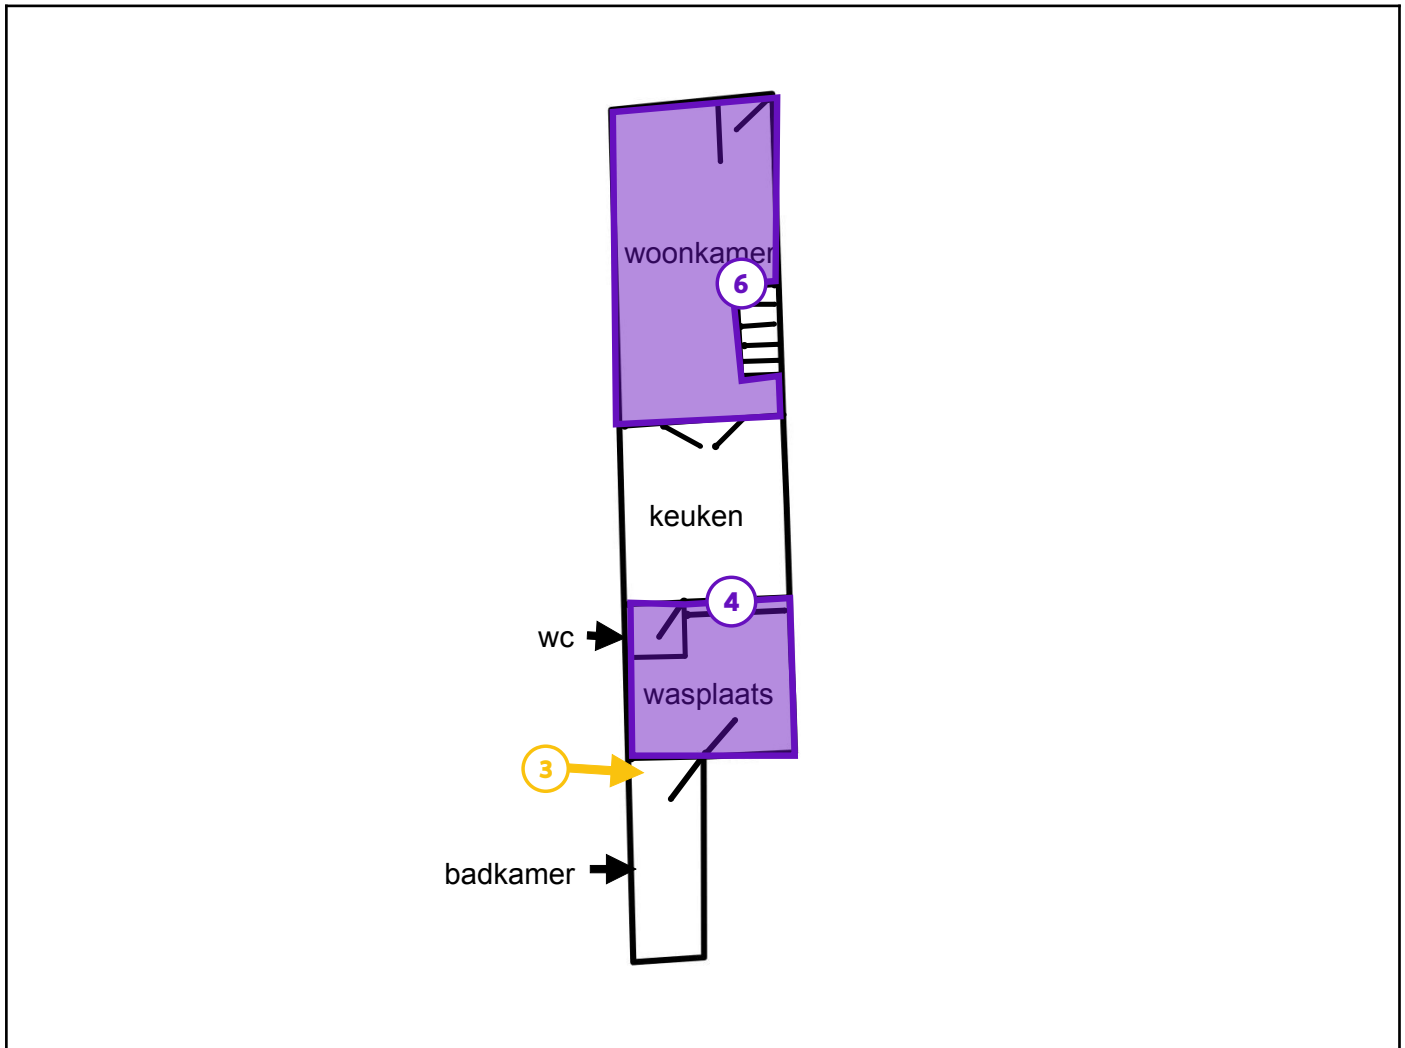
Plan 1.1: Gelijkvloers plan

Beschrijving	Type	Actie
3. Gaswandketel Vaillant	Uitsluiting	-
4. Cementtegels	Advies	-
6. Plafondbekleding	Advies	-

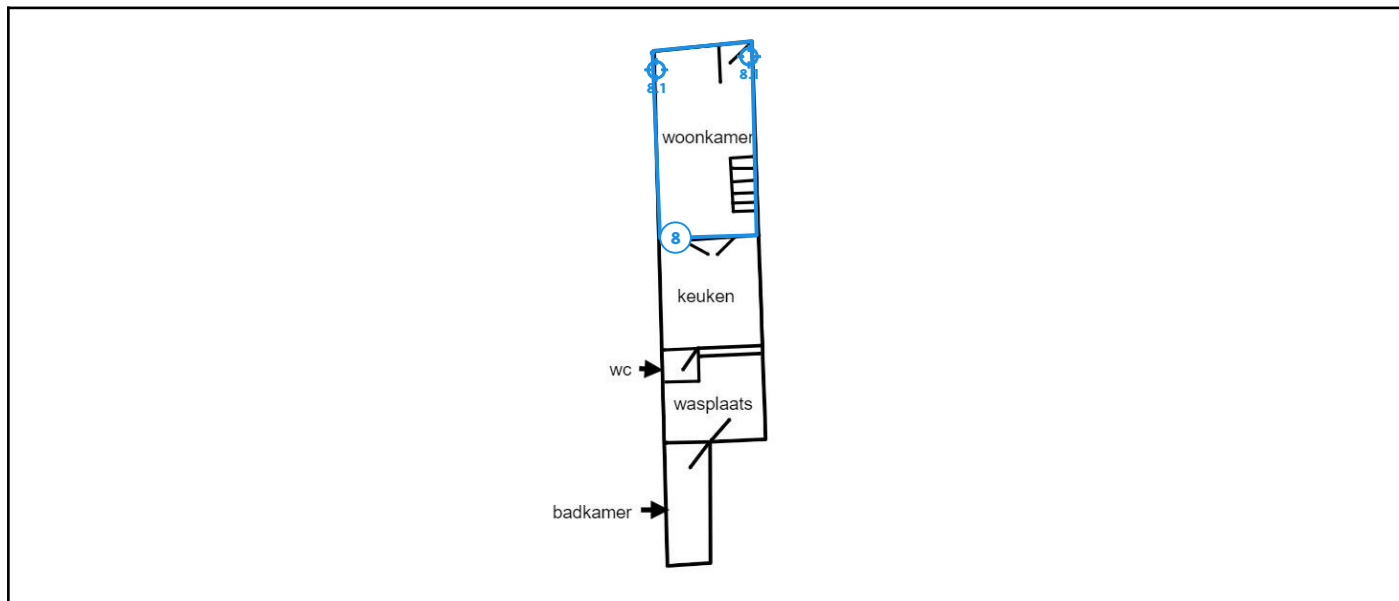
Plan 1.2: Gelijkvloers plan

Beschrijving	Type	Actie
8. Pleisterwerk muren	Geen asbest	-
8.1 Code: 20240511K.KA80S1	Mengmonster	-

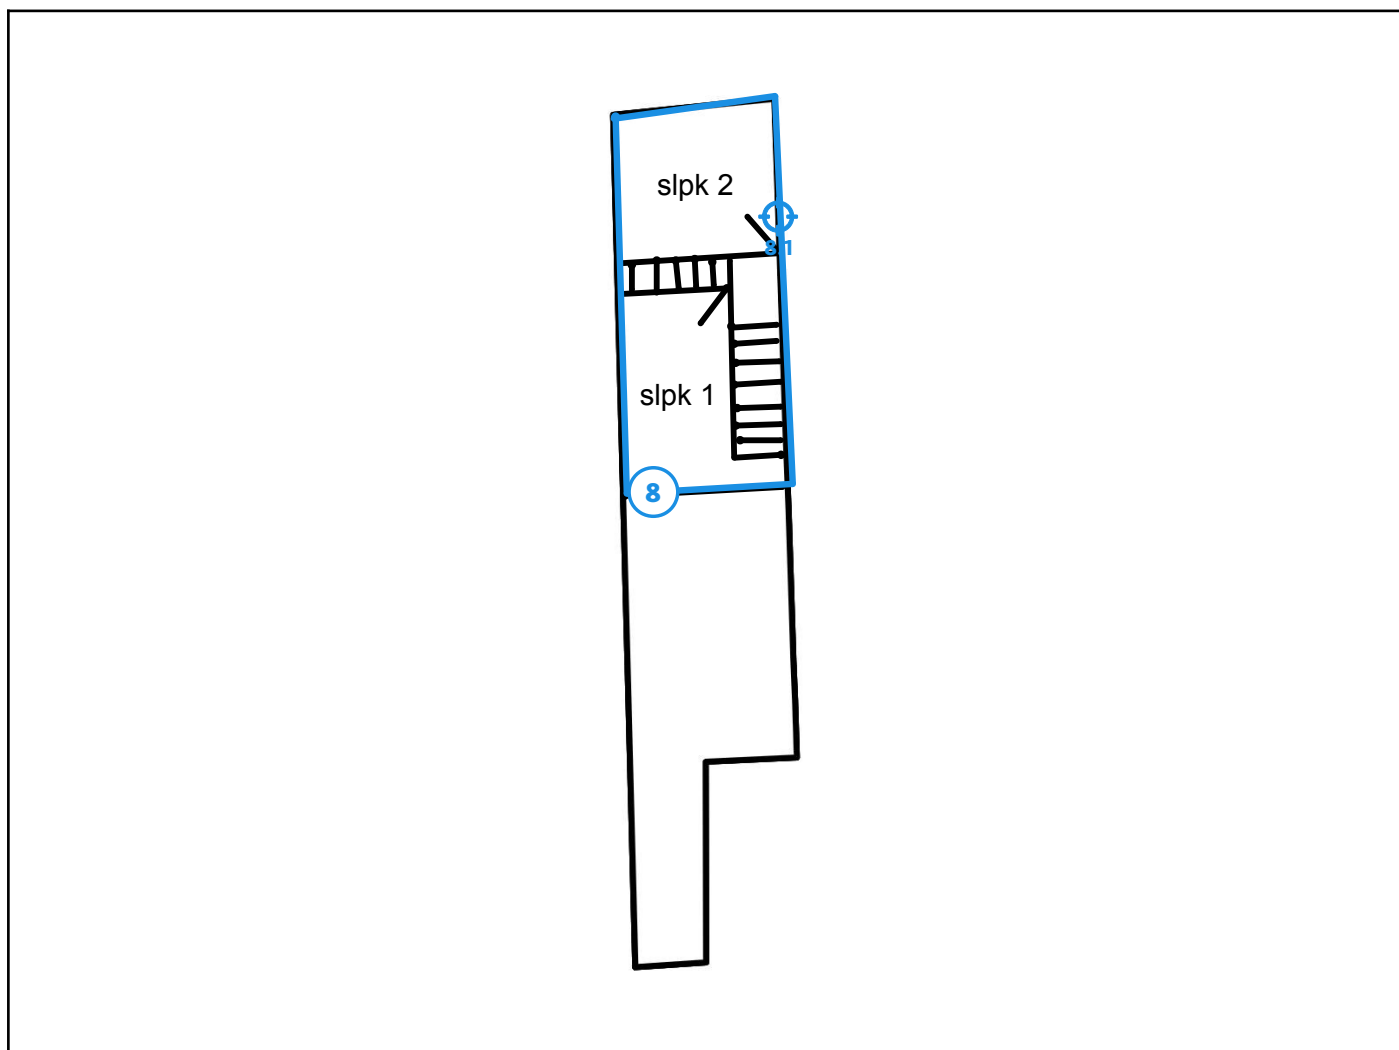
Plan 1.3: Verdieping plan

Beschrijving	Type	Actie
8. Pleisterwerk muren	Geen asbest	-
8.1 Code: 20240511K.KA80S1	Mengmonster	-
