Asbestinventarisatetest

Sint-Jorisstraat 48, 9400 Ninove

Attestnummer : 20240703-000294.000

Uitgegeven op : 03.07.2024

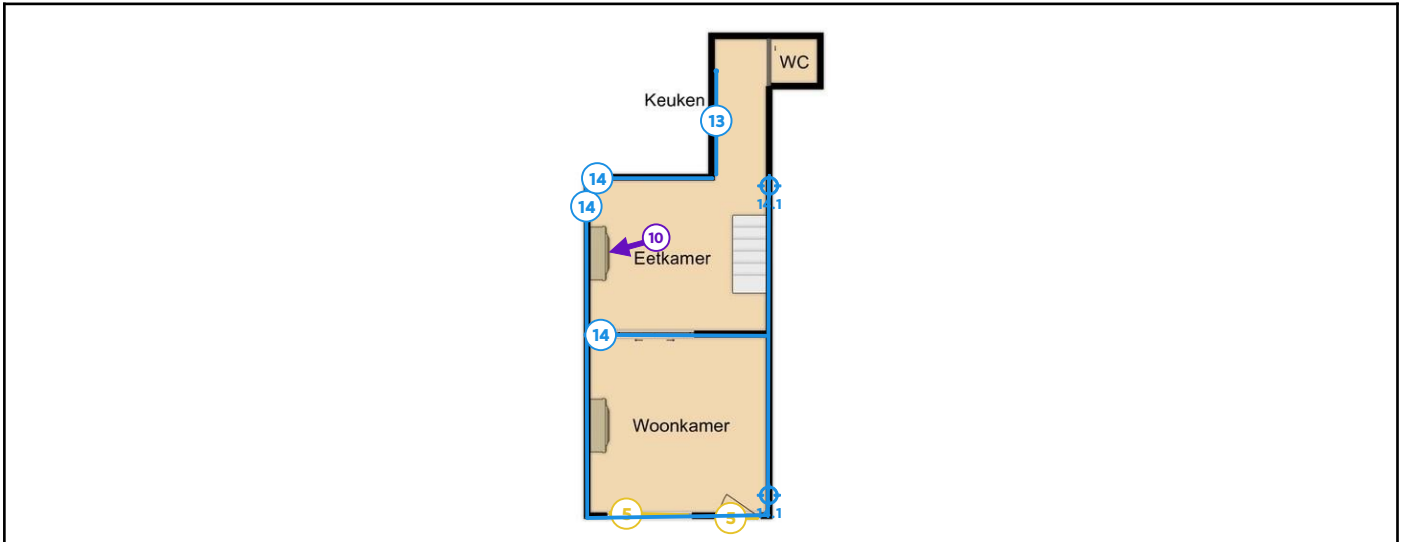
Plan 1.1: Gelijkvloers plan

Beschrijving	Type	Actie
5. Mastiek in de raamprofielen	Asbestmateriaal	Zorgvuldig beheren
10. Gaskachel	Advies	-
13. Spatwand	Geen asbest	-
14. Pleisterwerk muren	Geen asbest	-
14.1 Code: 20240626S.JO48S8	Mengmonster	-

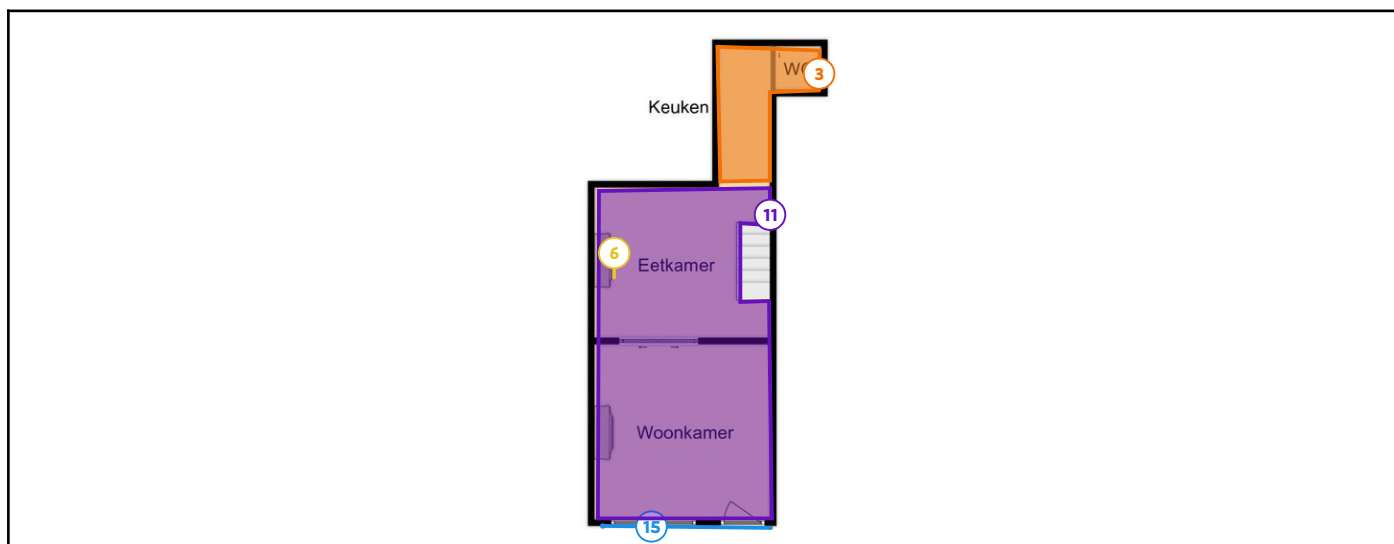
Plan 1.2: Gelijkvloers plan

Beschrijving	Type	Actie
3. Vinyl vloer keuken	Asbestmateriaal	Verwijderen
6. Stralingswand	Asbestmateriaal	Zorgvuldig beheren
11. Lijm vloertegel	Advies	-
15. Gevelbekleding	Geen asbest	-

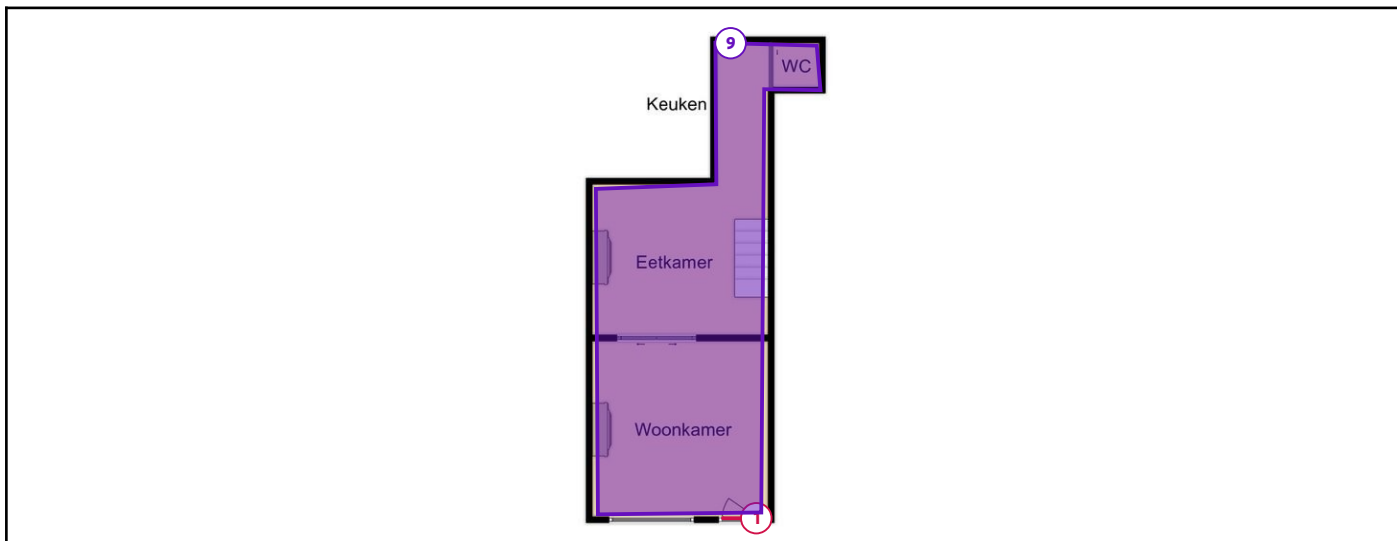
Plan 1.3: Gelijkvloers plan

Beschrijving	Type	Actie
1. Pical plaat voordeur	Asbestmateriaal	Dringend verwijderen
9. Plafondbekleding	Advies	-

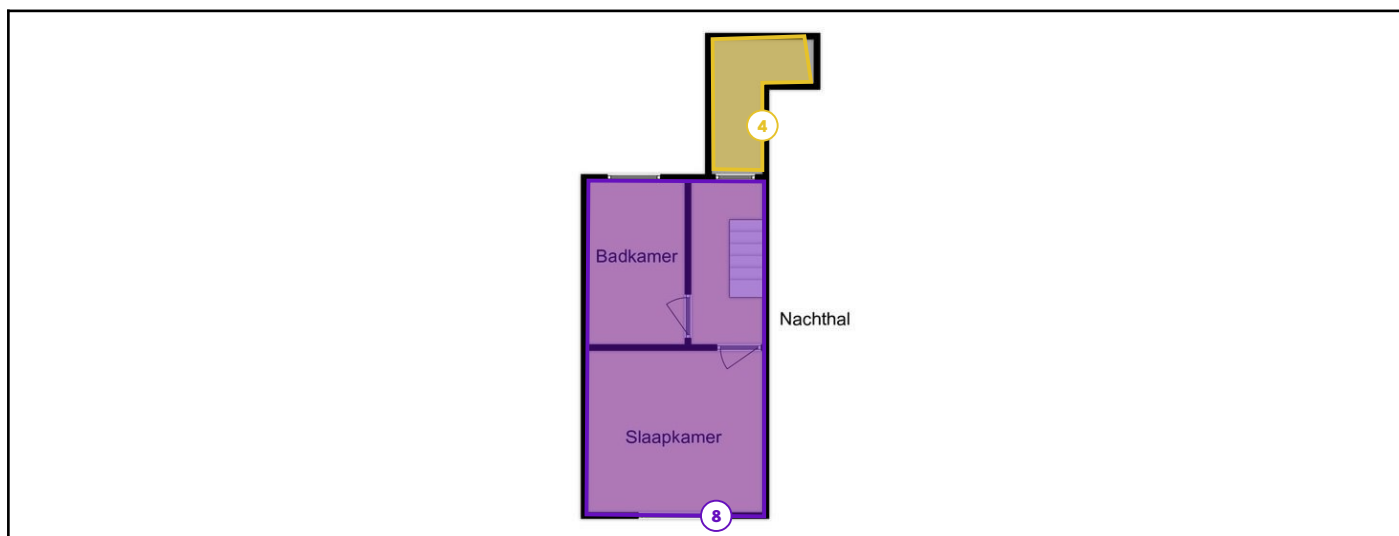
Plan 1.4: Verdieping plan

Beschrijving	Type	Actie
4. Dak in roofing	Asbestmateriaal	Zorgvuldig beheren
8. Dak	Beperking	-

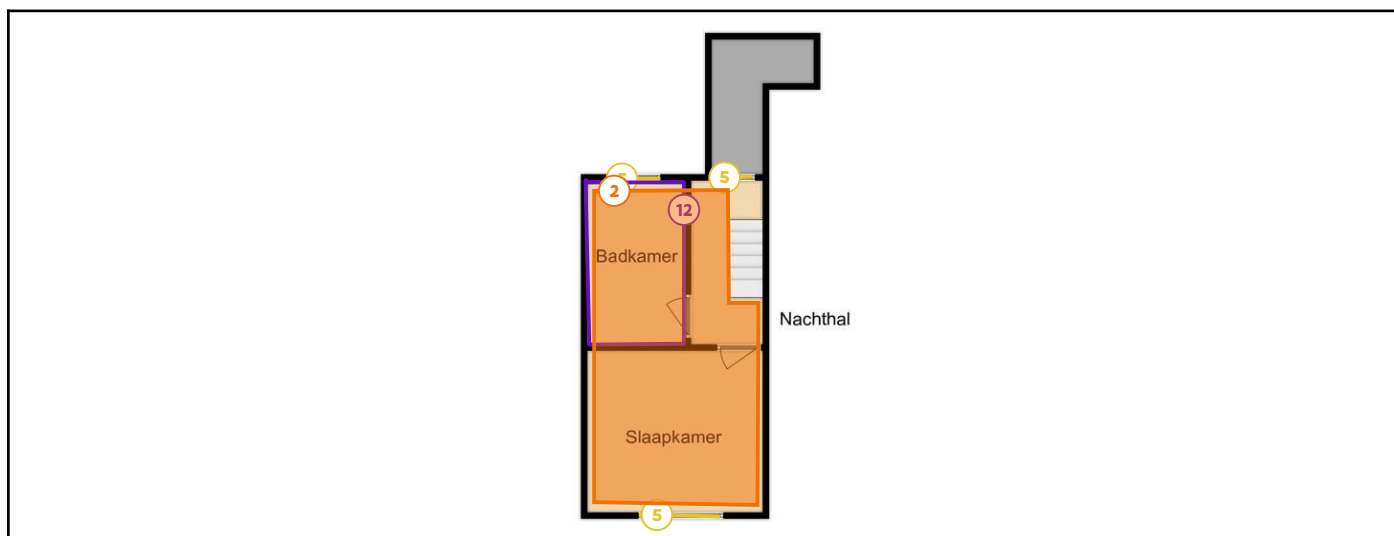
Plan 1.5: Verdieping plan

Beschrijving	Type	Actie
2. Vinyl verdieping	Asbestmateriaal	Verwijderen
5. Mastiek in de raamprofielen	Asbestmateriaal	Zorgvuldig beheren
12. Muurbekleding badkamer	Advies	-

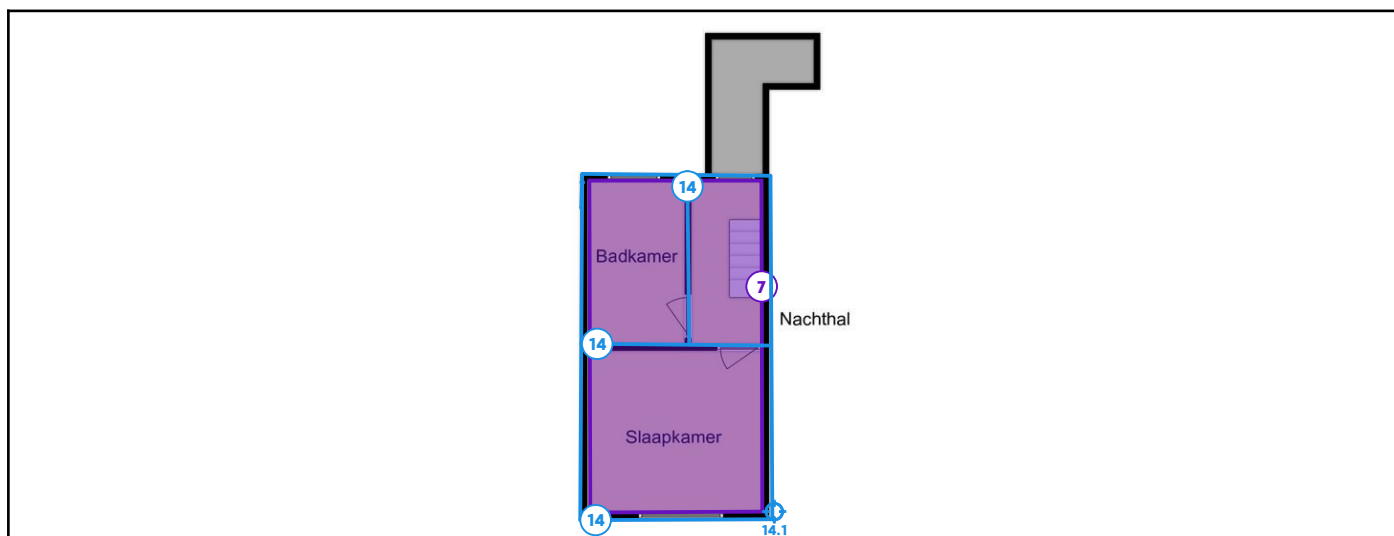
Plan 1.6: Verdieping plan

Beschrijving	Type	Actie
7. Onderdak	Beperking	-
14. Pleisterwerk muren	Geen asbest	-
14.1 Code: 20240626S.JO48S8	Mengmonster	-

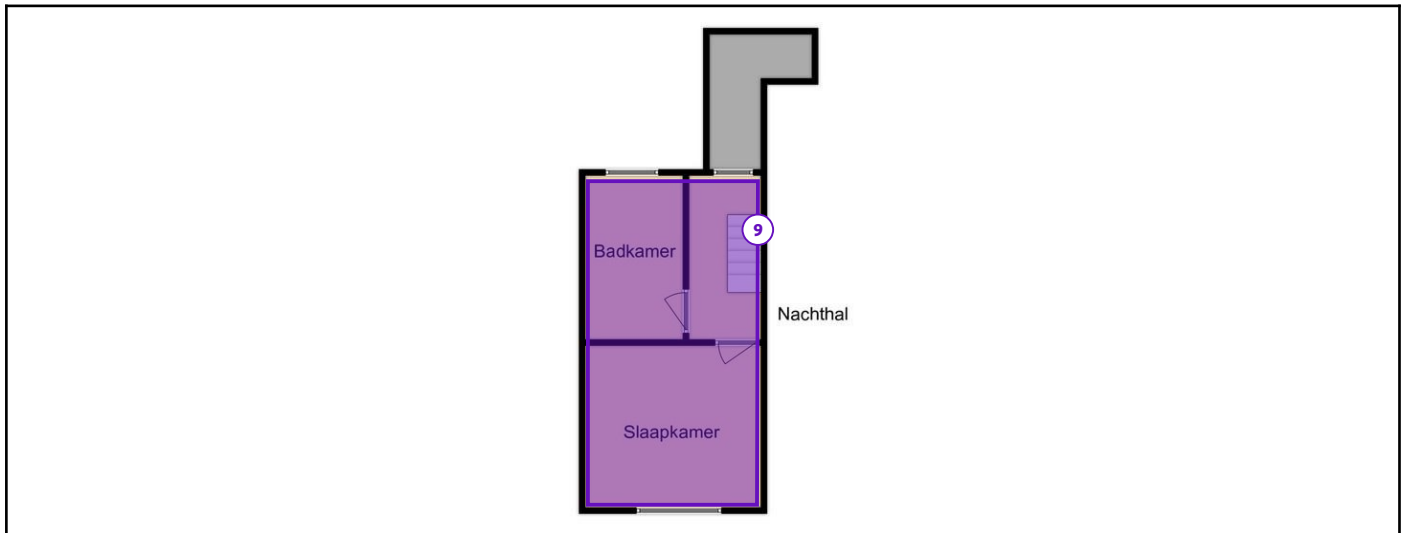
Plan 1.7: Verdieping plan

Beschrijving	Type	Actie
9. Plafondbekleding	Advies	-
