# Asbestinventarisatetest

Steenstraat 46, 9500 Geraardsbergen

Attestnummer : 20240304-000141.000

Uitgegeven op : 04.03.2024

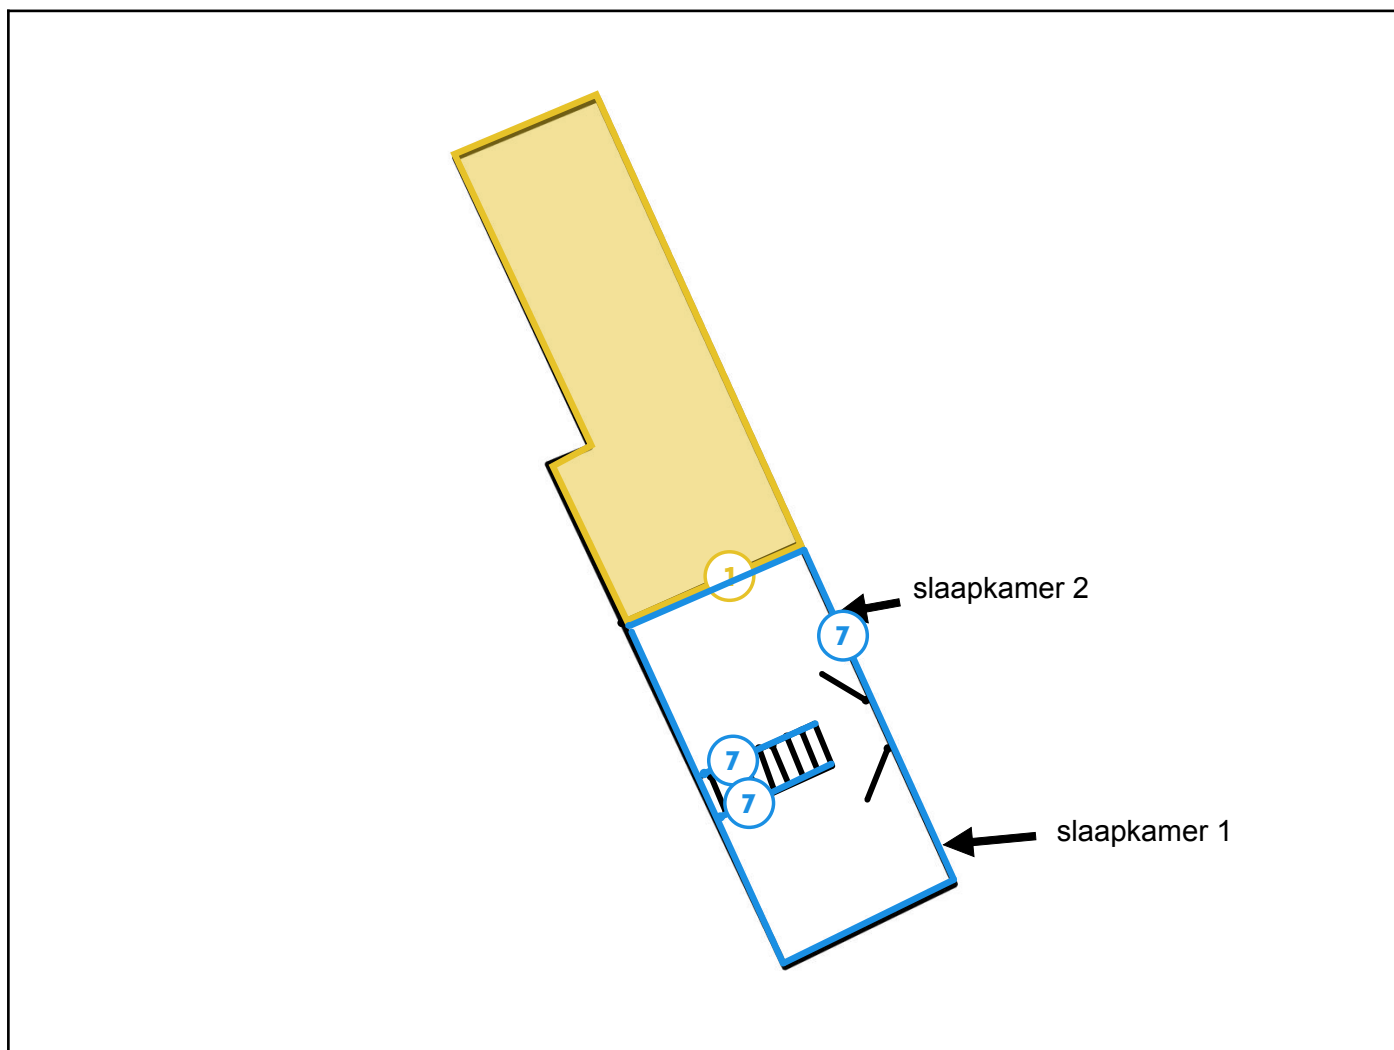
## Plan 1.5: Verdieping plan

Beschrijving	Type	Actie
1. Dak in roofing	Asbestmateriaal	Zorgvuldig beheren
7. Gyproc wanden verdieping	Geen asbest	-
