Asbestinventarisatetest

Buizemontstraat 144, 9500 Geraardsbergen

Attestnummer : 20240829-000184.000

Uitgegeven op : 29.08.2024

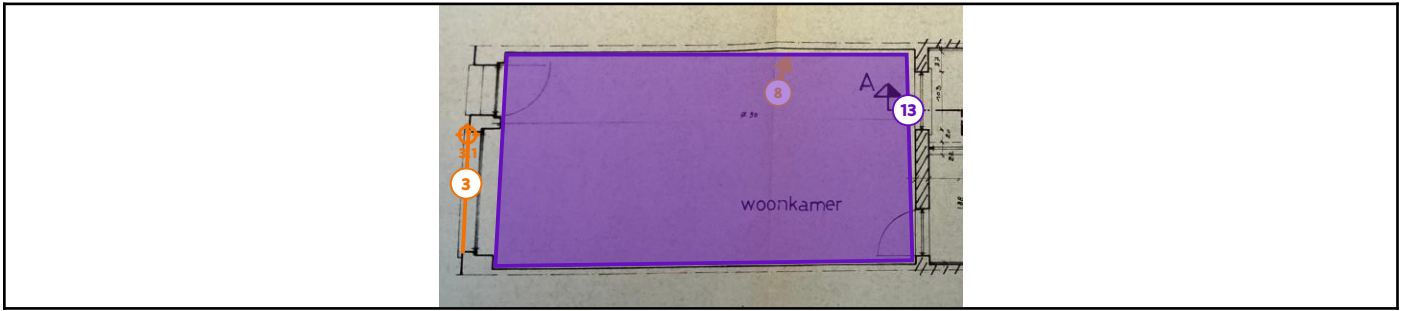
Plan 1.1: Gelijkvloers plan (deel 1)

Beschrijving	Type	Actie
3. Mastiek rolluiken	Asbestmateriaal	Verwijderen
3.1 Code: 20240821BUI144S1	Puntmonster	-
8. Decoratieve achterwand gaskachels	Asbestmateriaal	Zorgvuldig beheren
13. Lijm vloer - en wandtegels	Advies	-

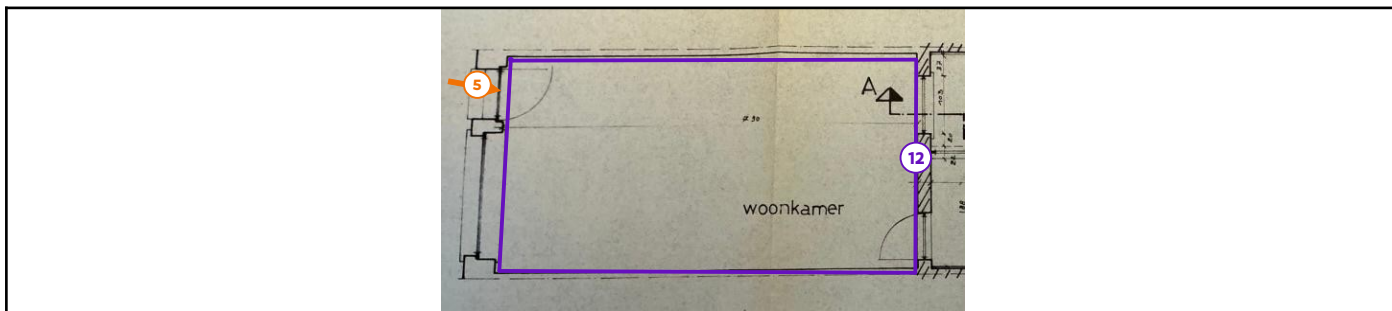
Plan 1.2: Gelijkvloers plan (deel 1)

Beschrijving	Type	Actie
5. Pical-plaat in deur	Asbestmateriaal	Verwijderen
12. Muurbekleding woonkamer	Advies	-

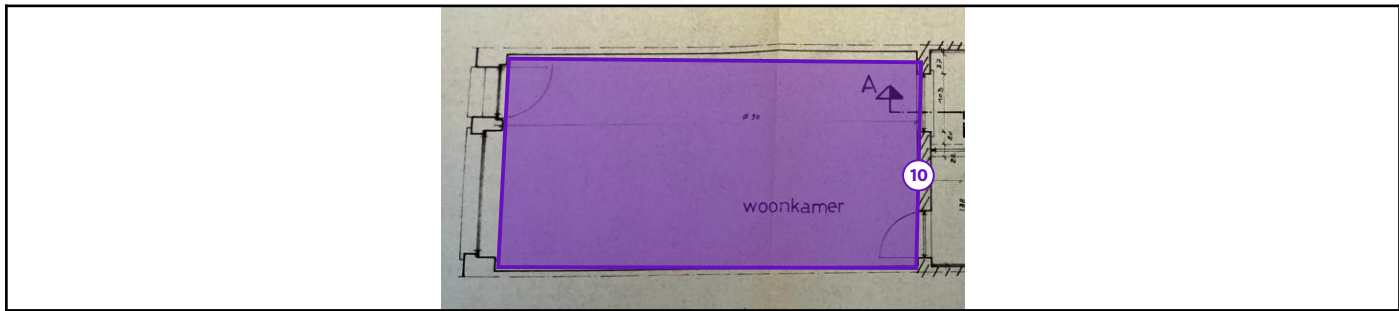
Plan 1.3: Gelijkvloers plan (deel 1)

Beschrijving	Type	Actie
10. Plafondbekleding	Advies	-

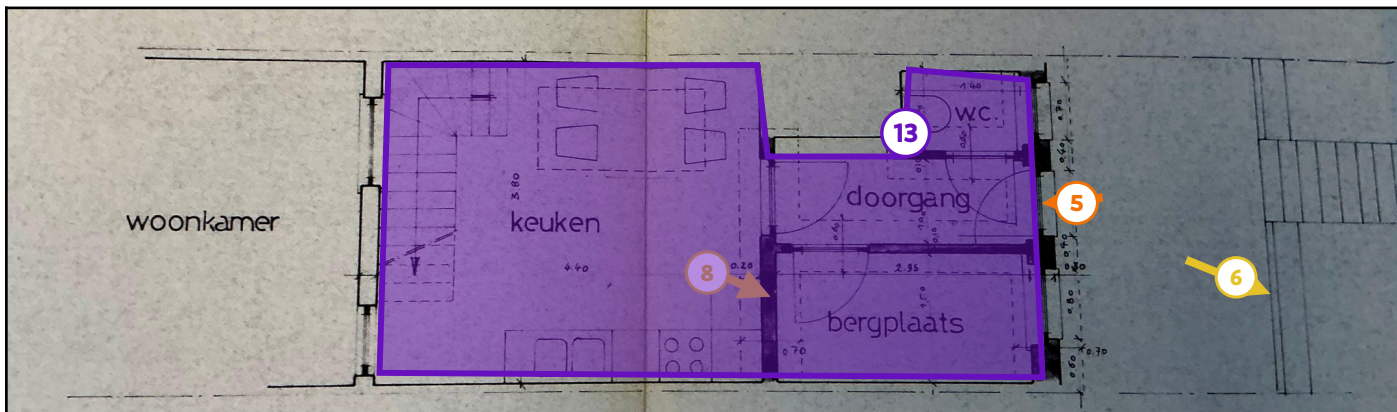
Plan 1.4: Gelijkvloers plan (deel 2)

Beschrijving	Type	Actie
5. Pical-plaat in deur	Asbestmateriaal	Verwijderen
6. Bakeliet stopcontacten	Asbestmateriaal	Zorgvuldig beheren
8. Decoratieve achterwand gaskachels	Asbestmateriaal	Zorgvuldig beheren
13. Lijm vloer - en wandtegels	Advies	-

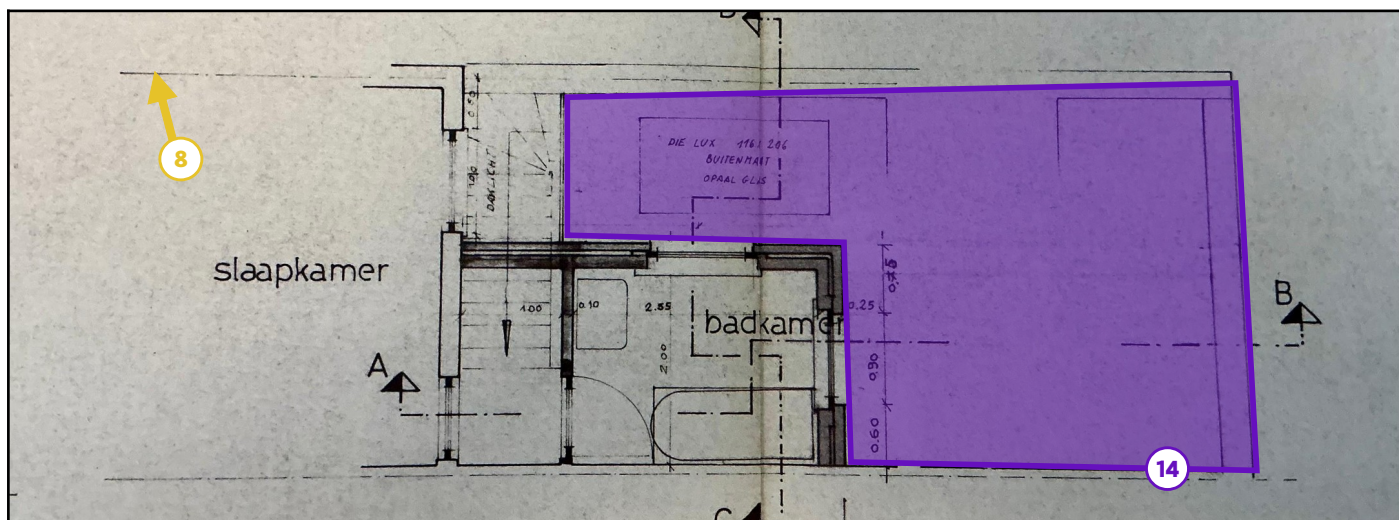
Plan 1.6: Verdieping plan

Beschrijving	Type	Actie
8. Decoratieve achterwand gaskachels	Asbestmateriaal	Zorgvuldig beheren
14. EPDM	Advies	-

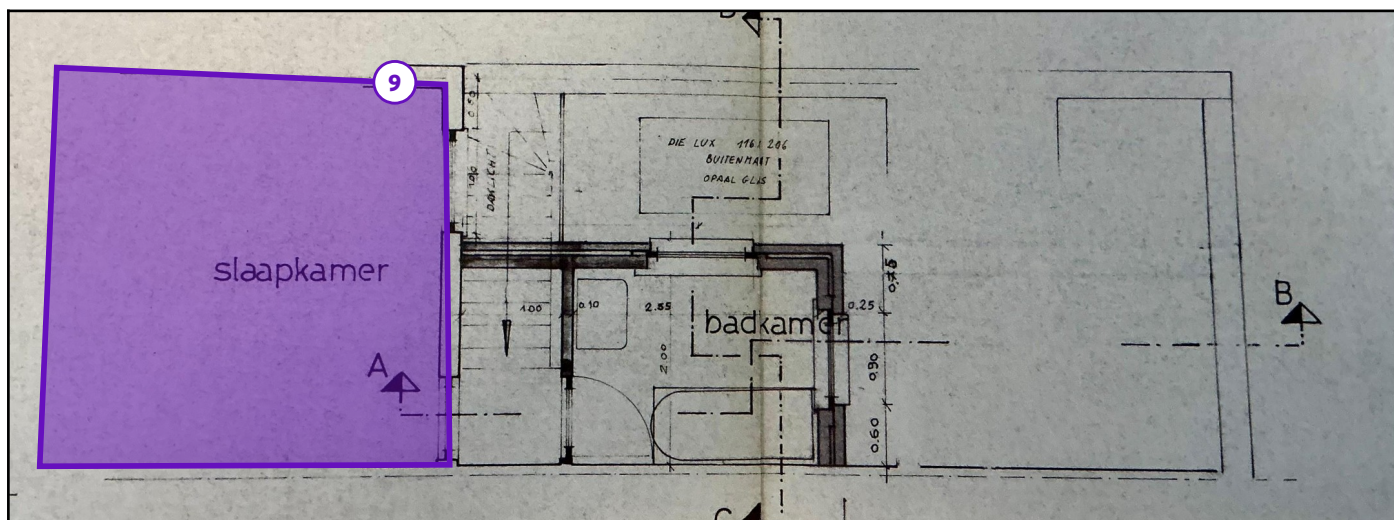
Plan 1.7: Verdieping plan

Beschrijving	Type	Actie
9. Plafondbekleding	Advies	-

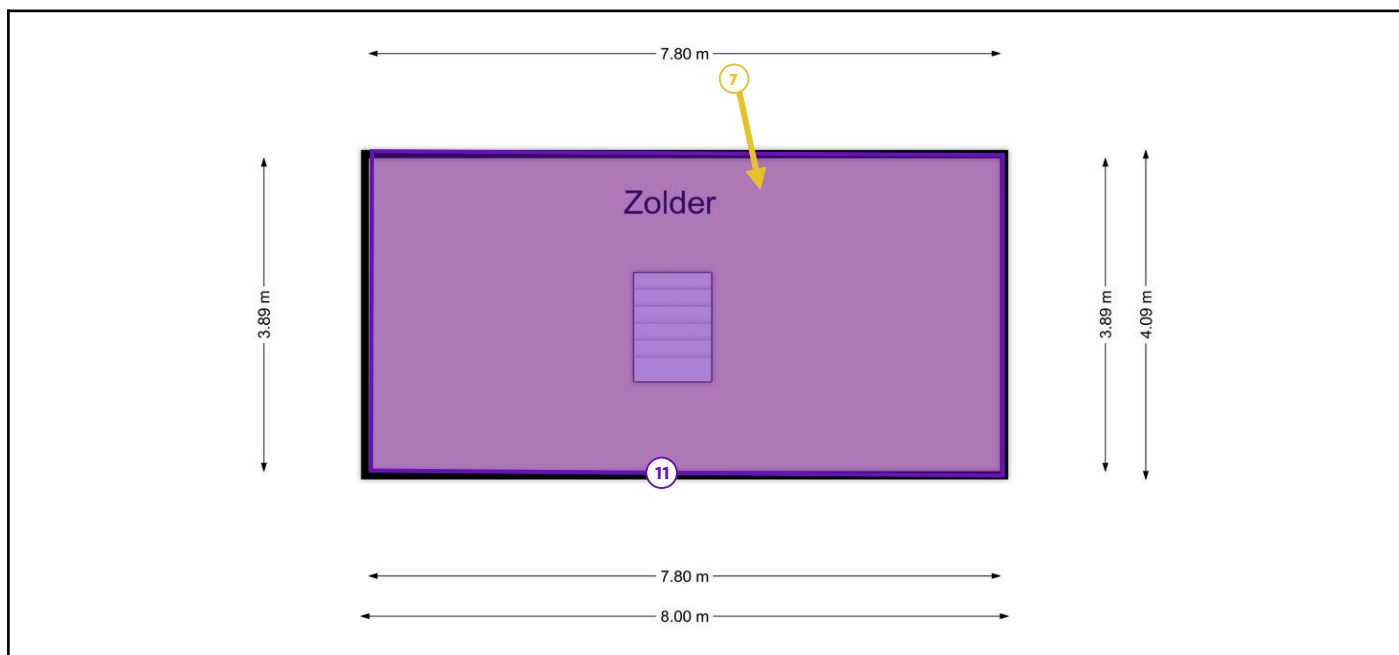
Plan 1.9: Zolder plan

Beschrijving	Type	Actie
7. Rookgaskanaal	Asbestmateriaal	Zorgvuldig beheren
11. Onderdak	Advies	-

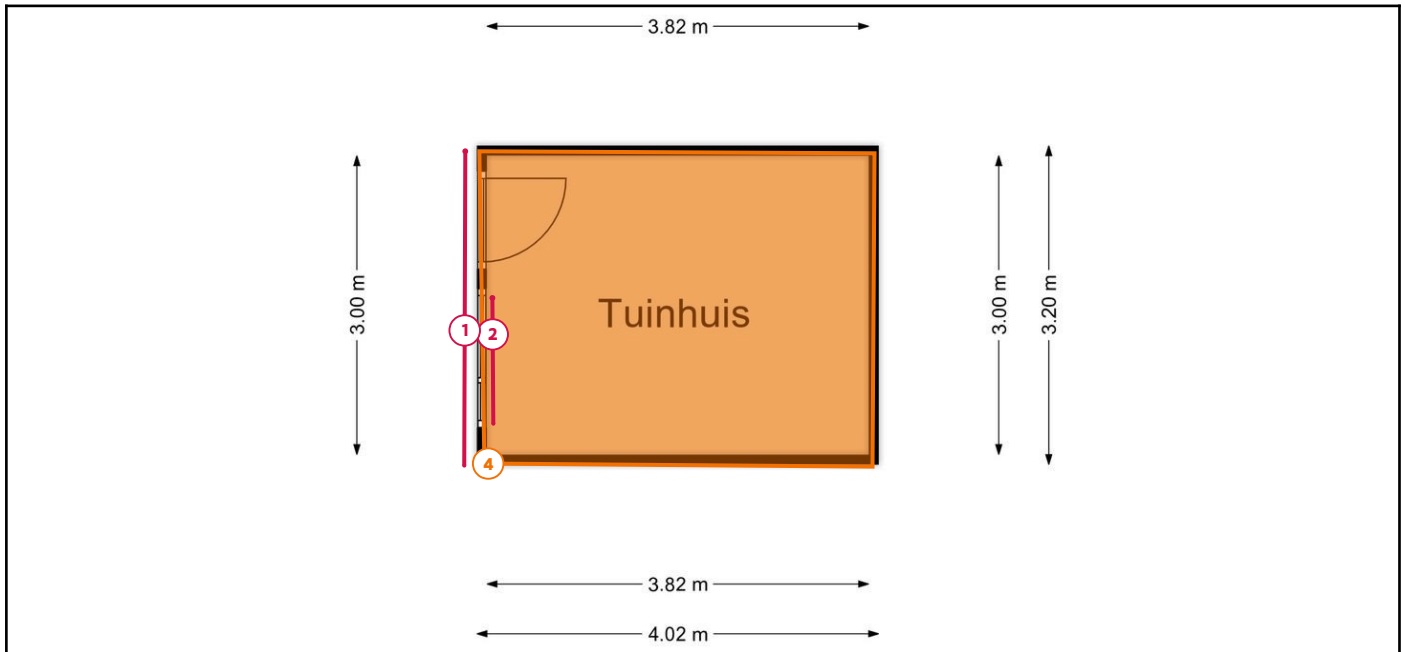
Plan 2.1: Tuinhuis plan

Beschrijving	Type	Actie
1. Sediment in dakgoot	Asbestmateriaal	Dringend verwijderen
2. Onderdakplaten	Asbestmateriaal	Dringend verwijderen
4. Dak in asbestgolfplaten	Asbestmateriaal	Verwijderen

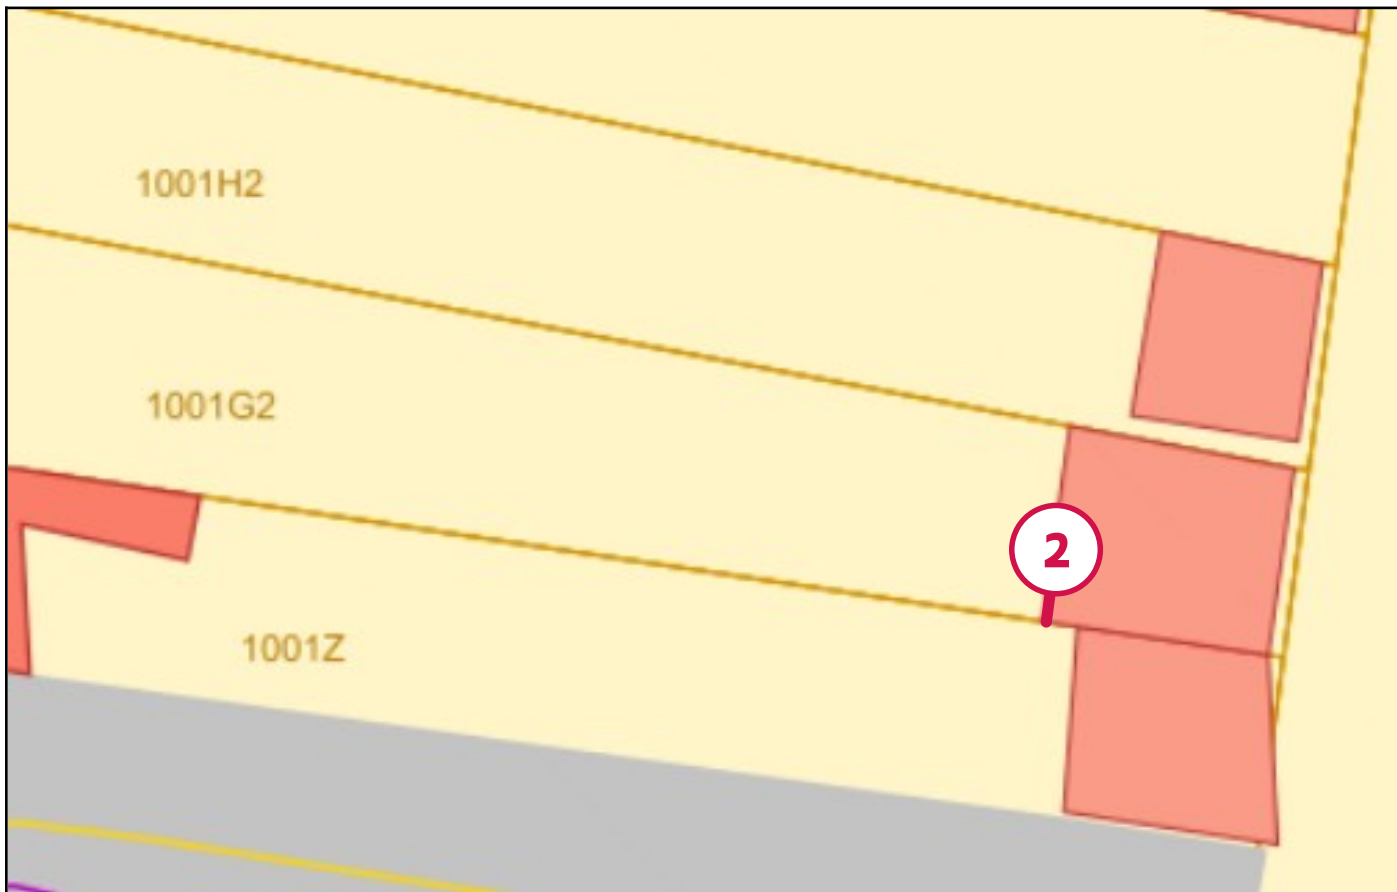
Plan 3.1: Vaststellingen buiten de constructies

Beschrijving	Type	Actie
2. Onderdakplaten	Asbestmateriaal	Dringend verwijderen
