Asbestinventarisatetest

Schillebeekstraat 20, 9500 Geraardsbergen

Attestnummer : 20240826-000173.000

Uitgegeven op : 26.08.2024

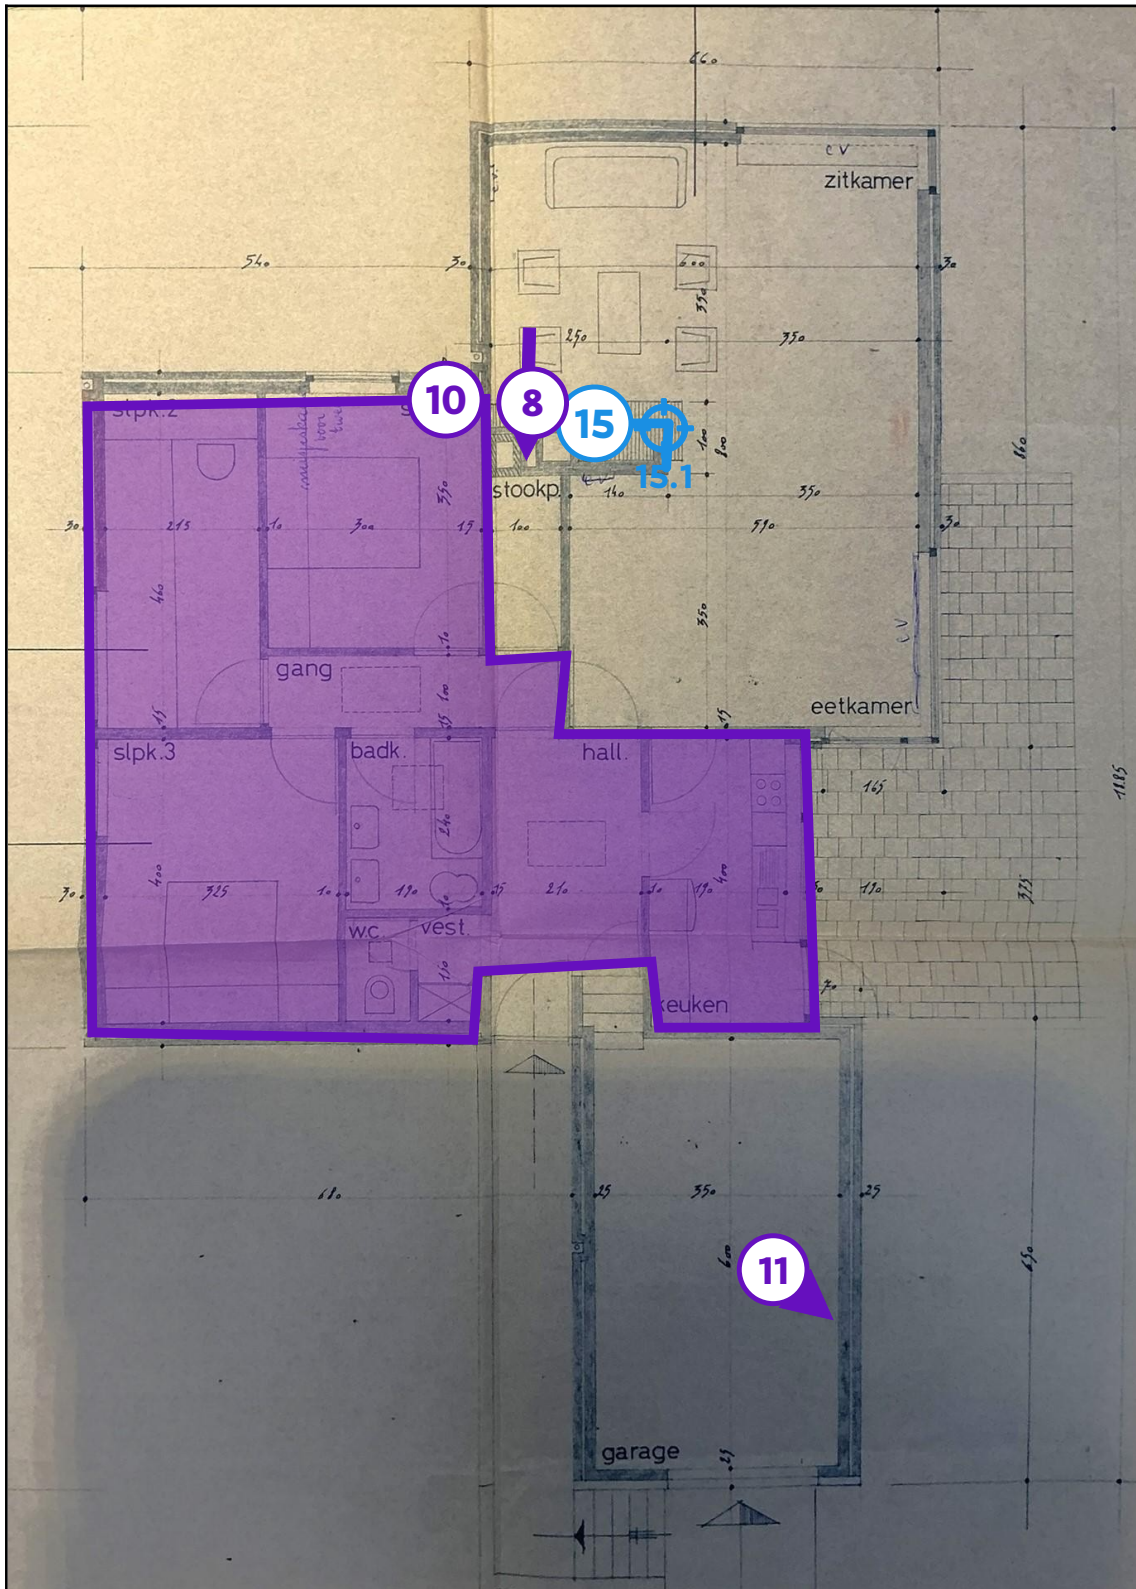
Plan 1.1: Gelijkvloers plan

8. Rookgaskanaal houtkachel	Advies	-
10. Gyproc plafond	Advies	-
11. Bevestigingsplaat elektriciteitsmeter	Advies	-
15. Koord in houtkachel	Geen asbest	-
15.1 Code: 20240820SCH20S7	Puntmonster	-

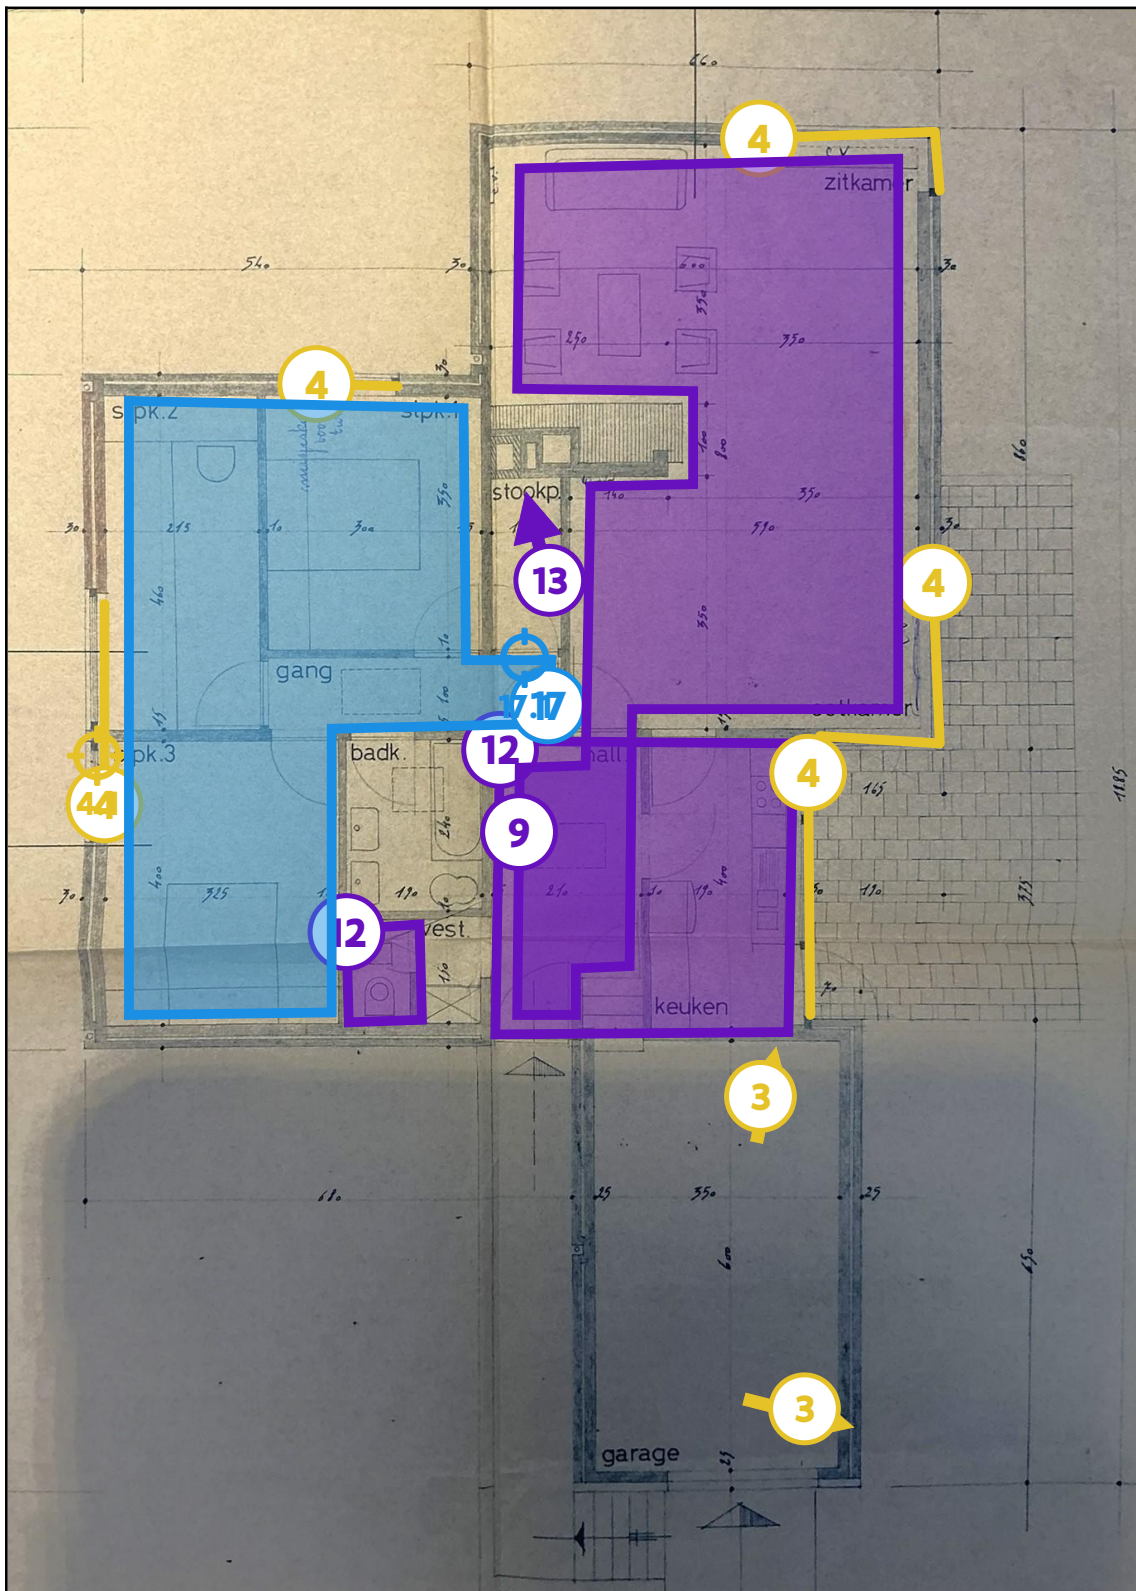
Plan 1.2: Gelijkvloers plan

3. Schakelkasten	Asbestmateriaal	Zorgvuldig beheren
4. Mastiek buitenschrijnwerk	Asbestmateriaal	Zorgvuldig beheren
4.1 Code: 20240820SCH2051	Puntmonster	-
9. Vloerbedekking	Advies	-
12. Lijm vloer - en wandtegels	Advies	-
13. Mazoutketel	Advies	-
17. Vinyl vloer	Geen asbest	-
17.1 Code: 20240820SCH2055	Puntmonster	-

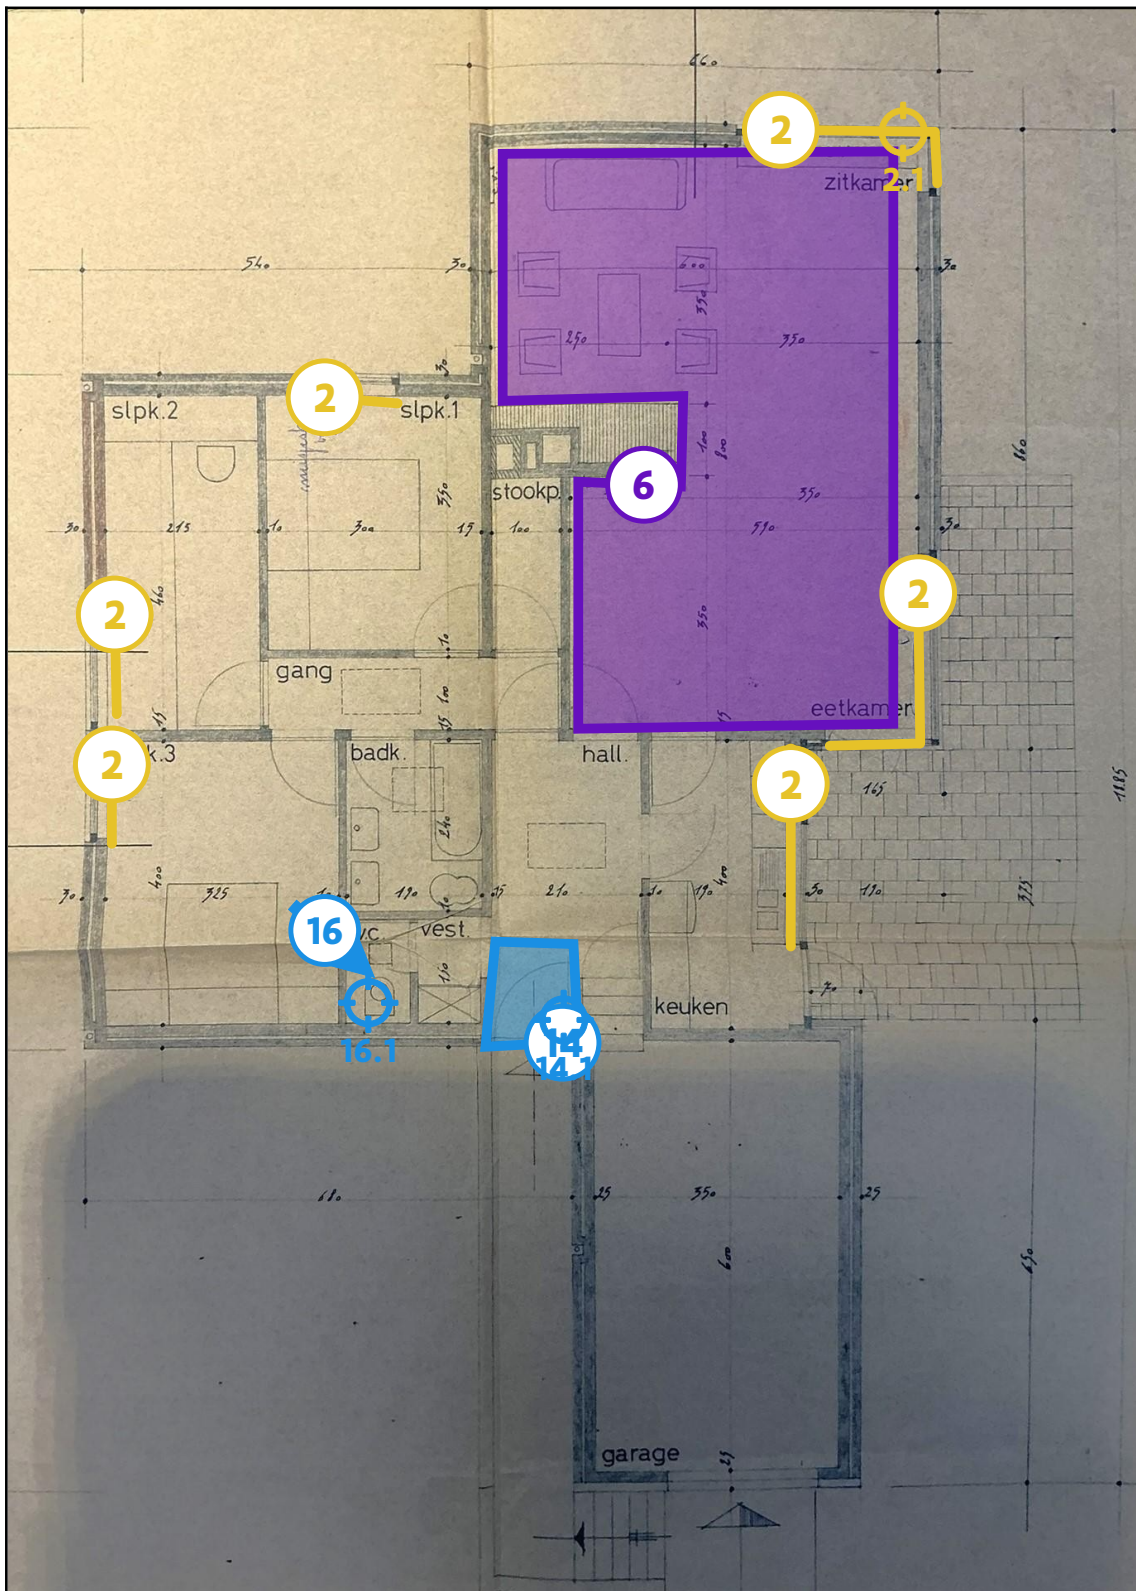
Plan 1.3: Gelijkvloers plan

2. Vensterbanktabletten binnen	Asbestmateriaal	Zorgvuldig beheren
2.1 Code: 20240820SCH20S6	Puntmonster	-
6. Plafondbekleding	Advies	-
14. Pleisterwerk plafond	Geen asbest	-
14.1 Code: 20240820SCH20S9	Puntmonster	-
16. Wc-bril	Geen asbest	-
16.1 Code: 20240820SCH20S4	Puntmonster	-

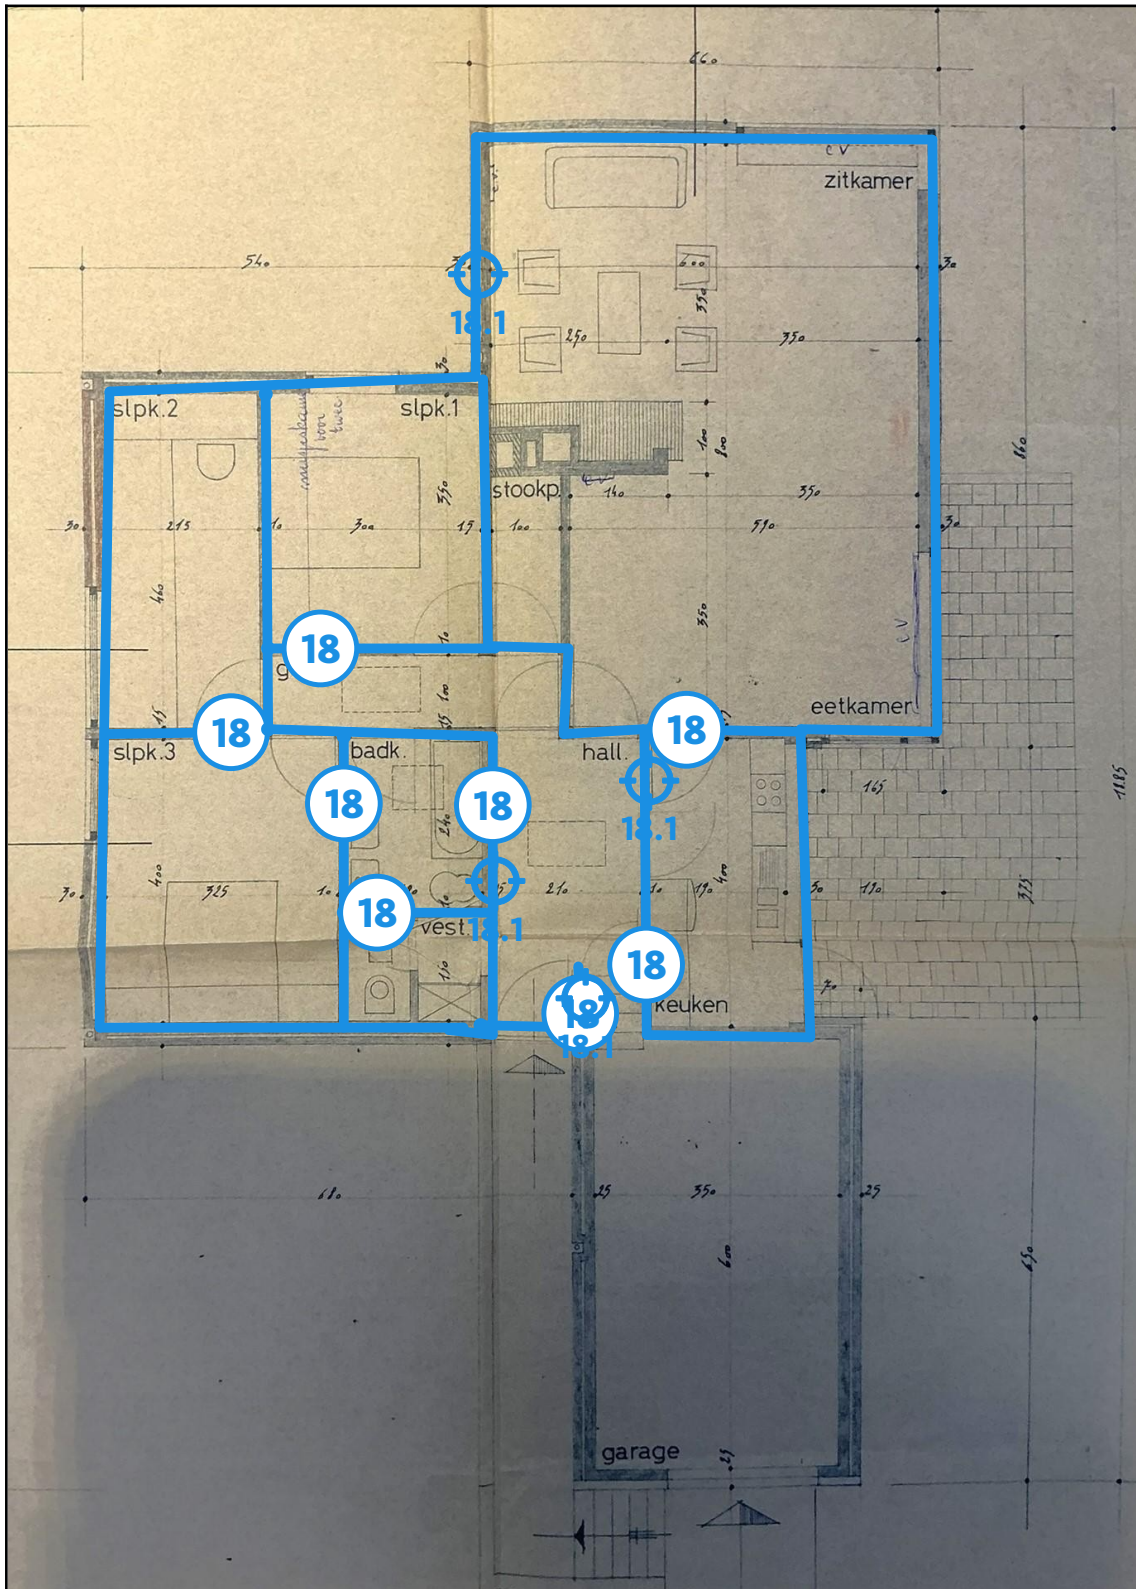
Plan 1.4: Gelijkvloers plan

18. Pleisterwerk muren	Geen asbest	-
18.1 Code: 20240820SCH20S8	Mengmonster	-

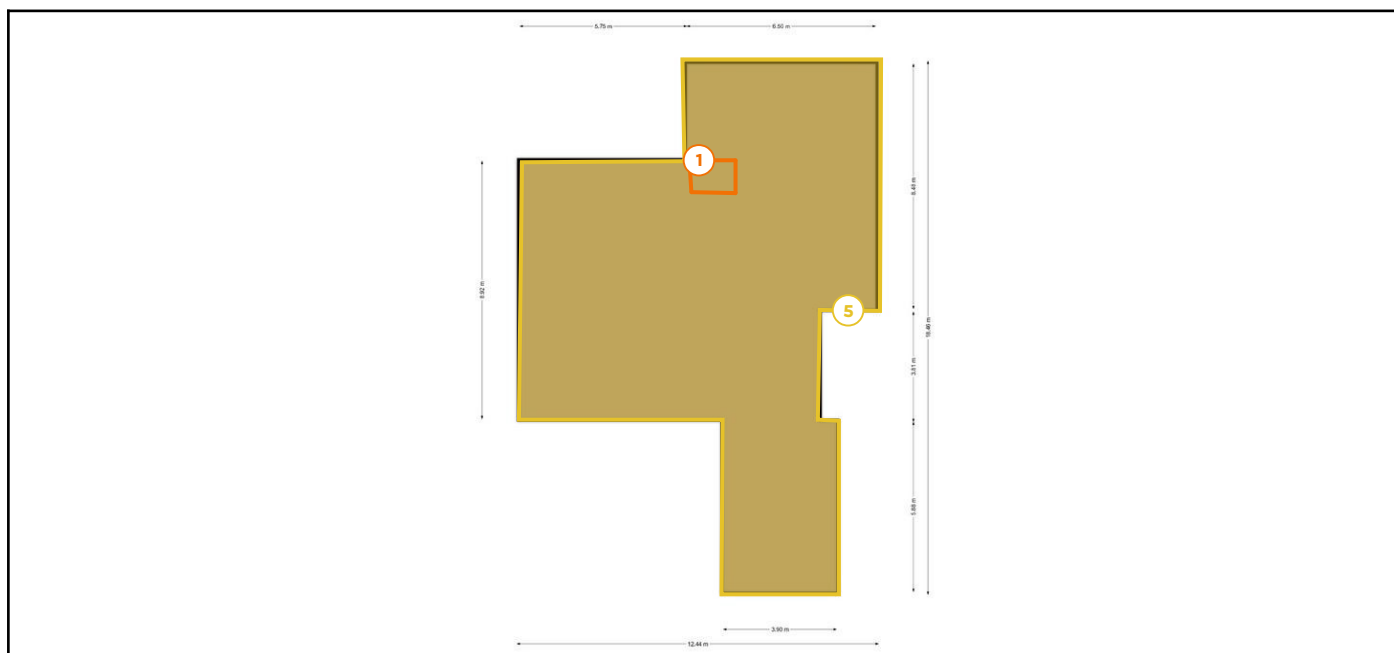
Plan 1.5: Dak plan

Beschrijving	Type	Actie
1. Gevelbekleding in asbestleien	Asbestmateriaal	Verwijderen
5. Dak in roofing	Asbestmateriaal	Zorgvuldig beheren

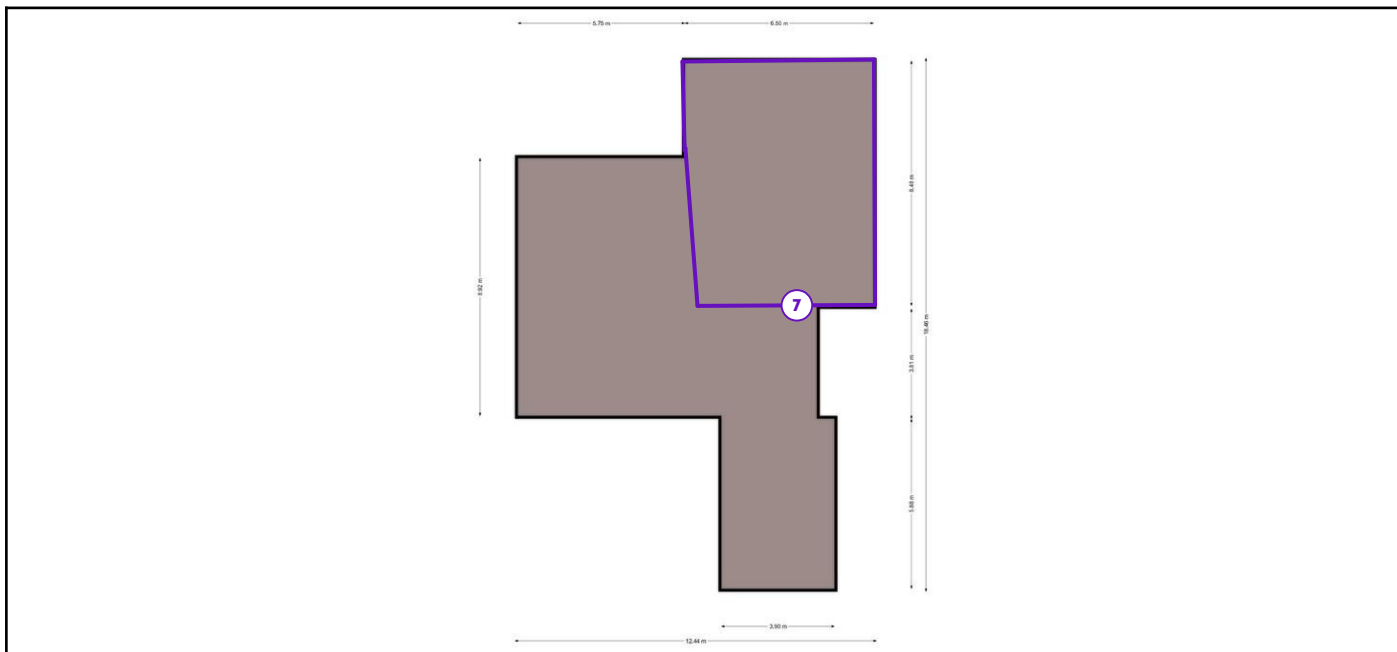
Plan 1.6: Dak plan

Beschrijving	Type	Actie
7. Dakrand	Advies	-
