Asbestinventarisatetest

Resteleustraart 2, 9500 Geraardsbergen

Attestnummer : 20240910-000072.000

Uitgegeven op : 10.09.2024

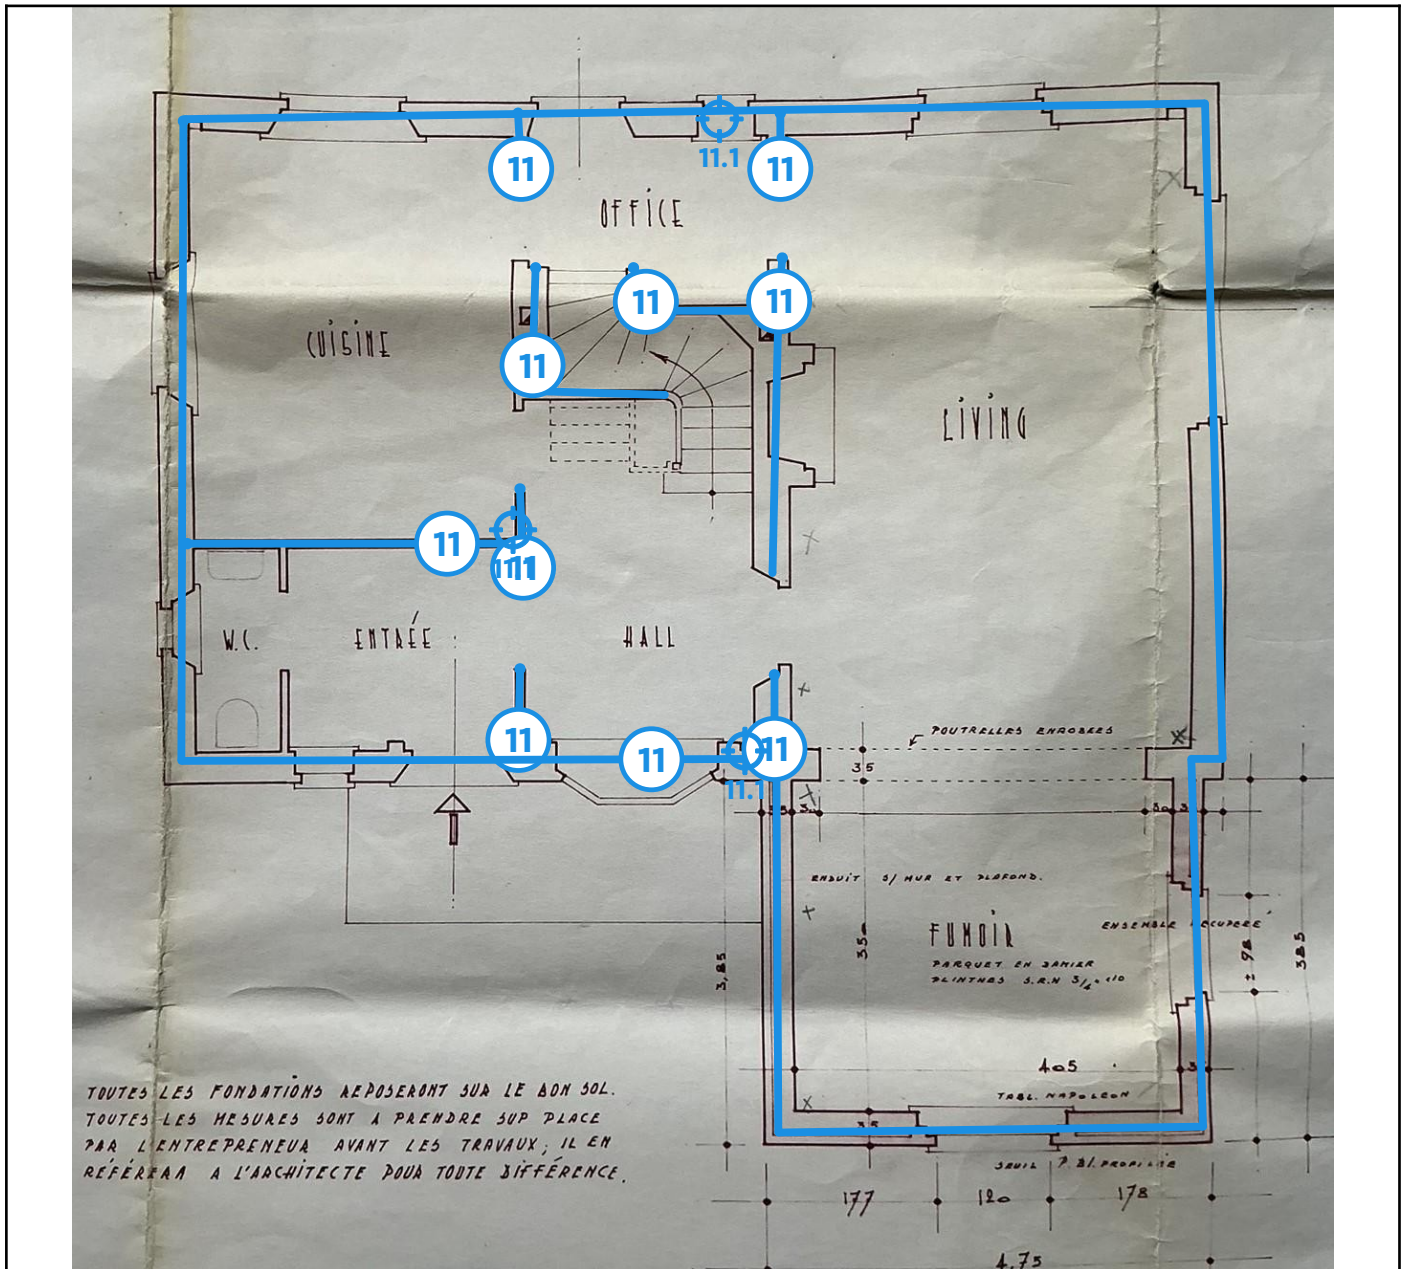
Plan 1.3: Gelijkvloers plan

Beschrijving	Type	Actie
11. Pleisterwerk muren	Geen asbest	-
11.1 Code: 20240904RES2S3	Mengmonster	-

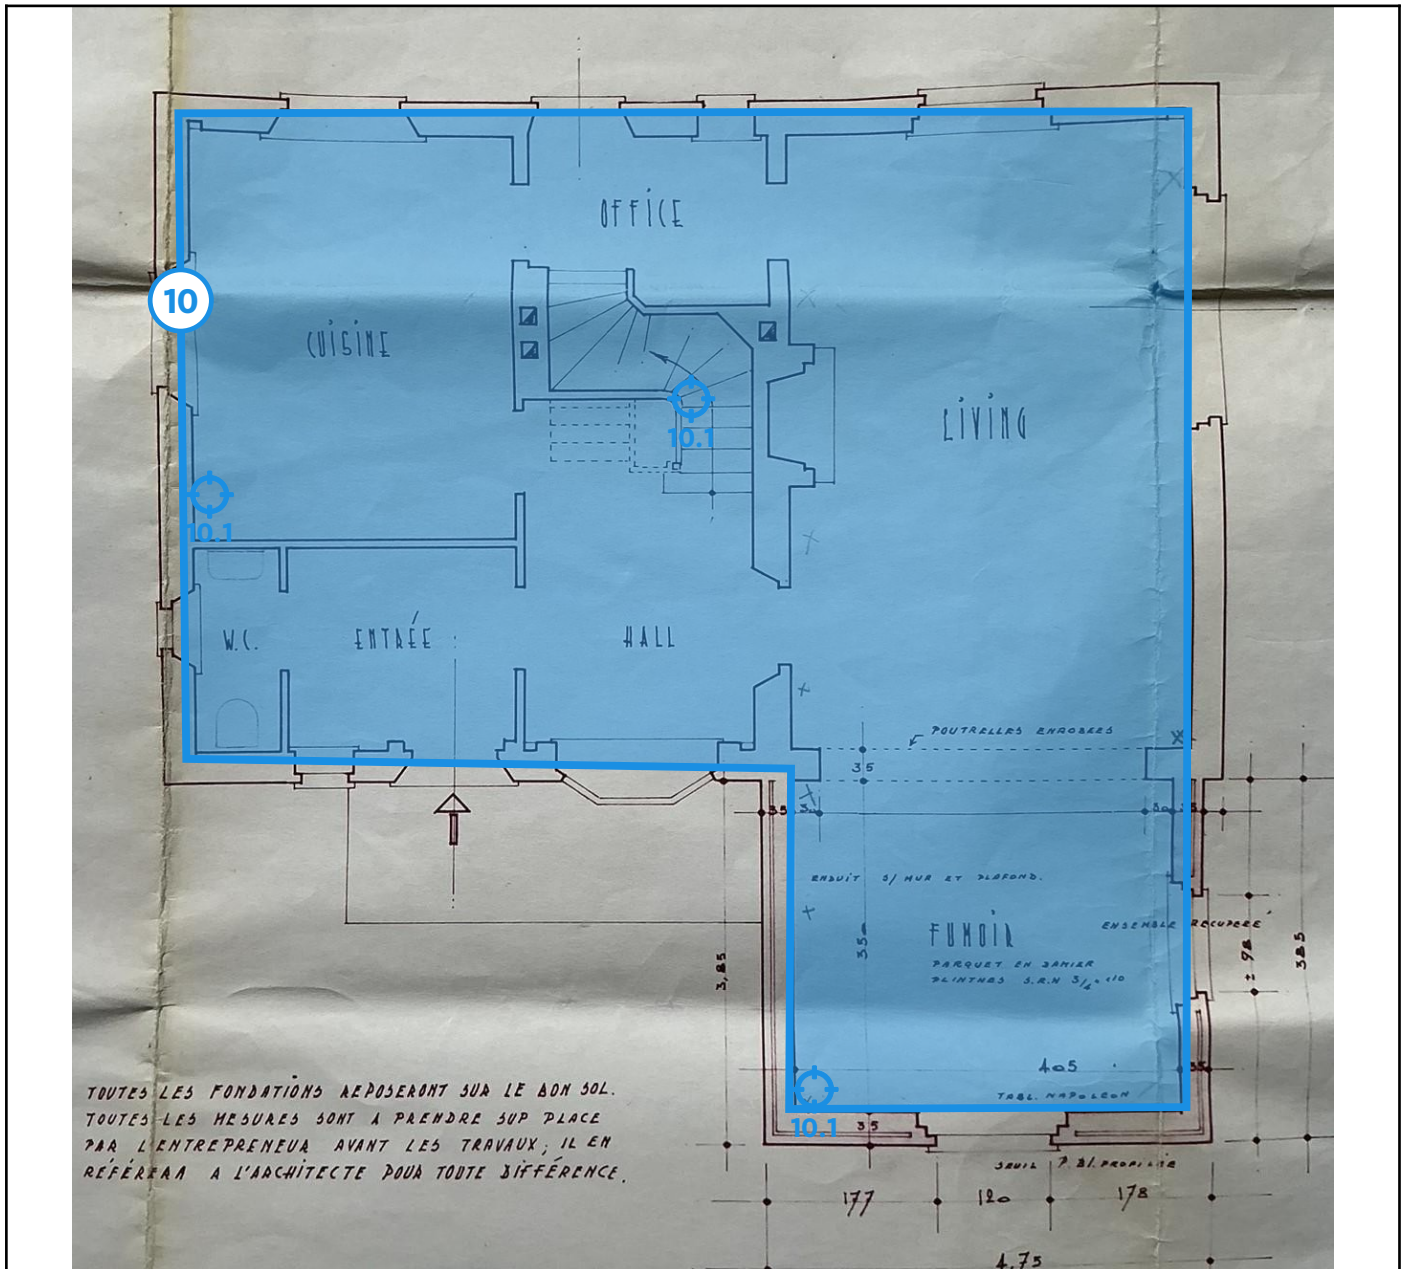
Plan 1.4: Gelijkvloers plan

Beschrijving	Type	Actie
10. Pleisterwerk plafonds	Geen asbest	-
10.1 Code: 20250904RES2S4	Mengmonster	-

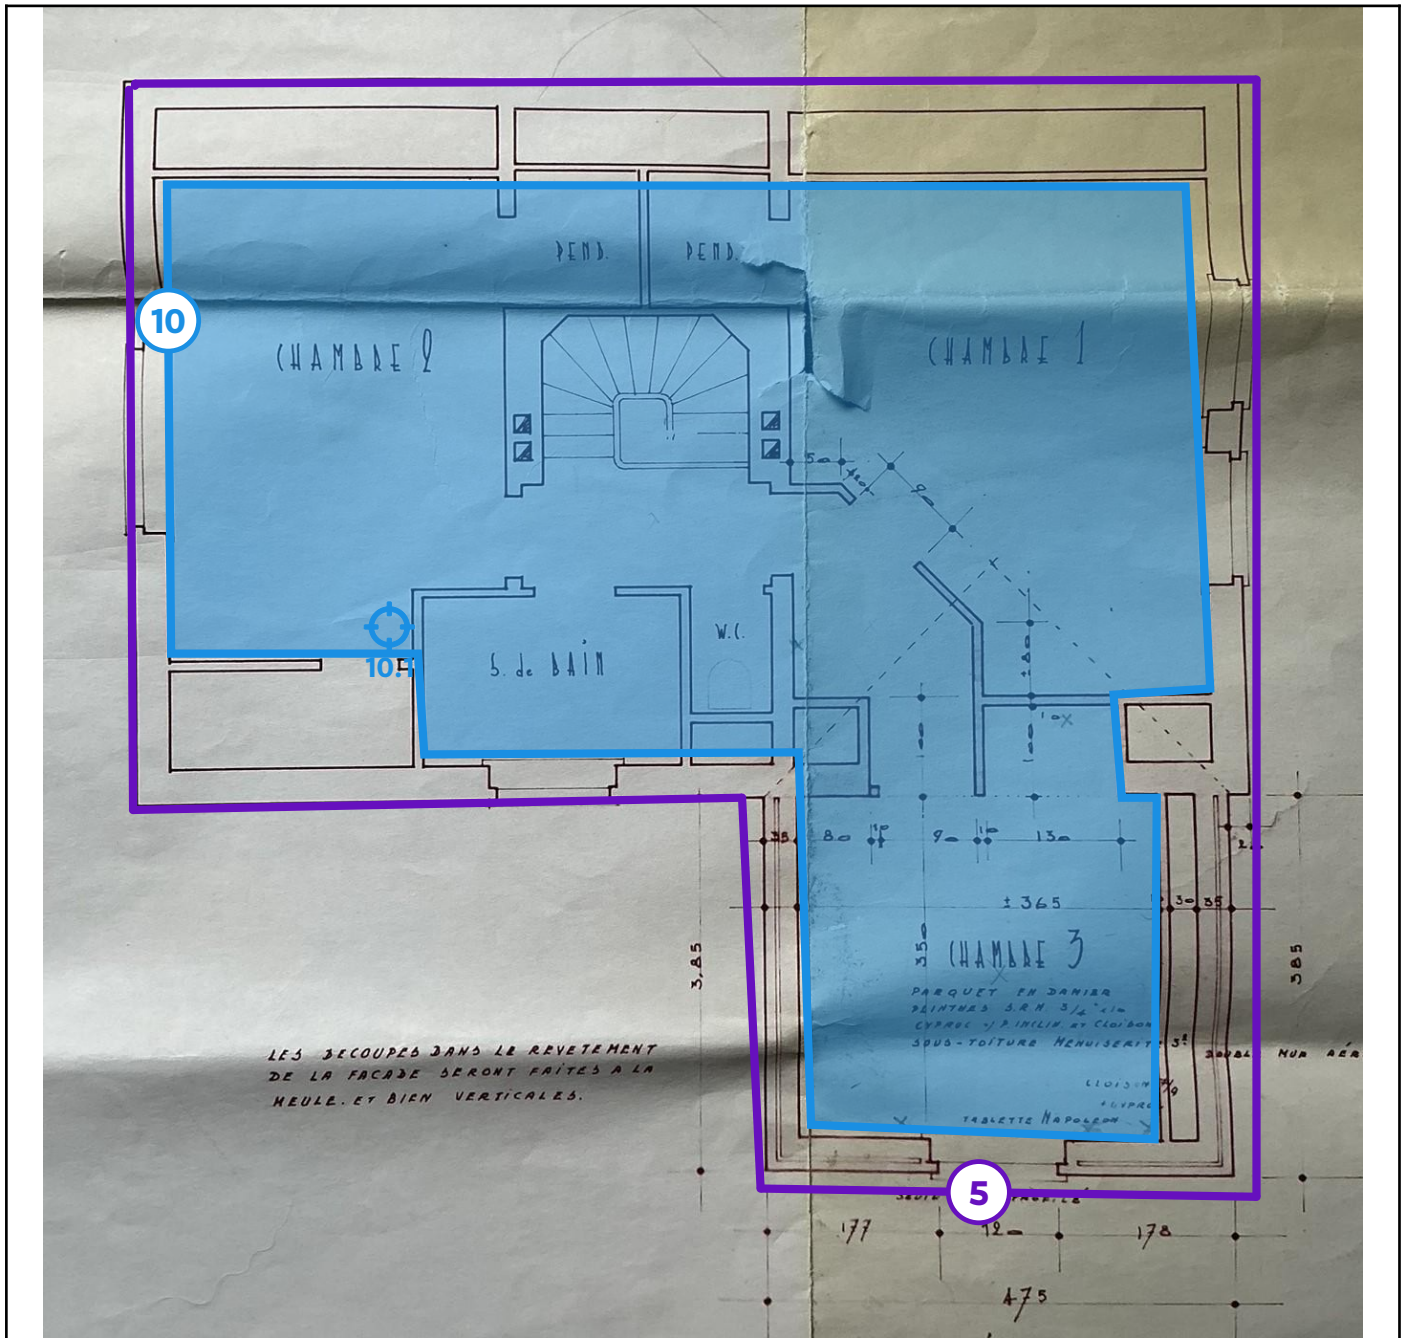
Plan 1.5: Verdieping plan

Beschrijving	Type	Actie
5. Crepi	Advies	-
10. Pleisterwerk plafonds	Geen asbest	-
10.1 Code: 20250904RES2S4	Mengmonster	-

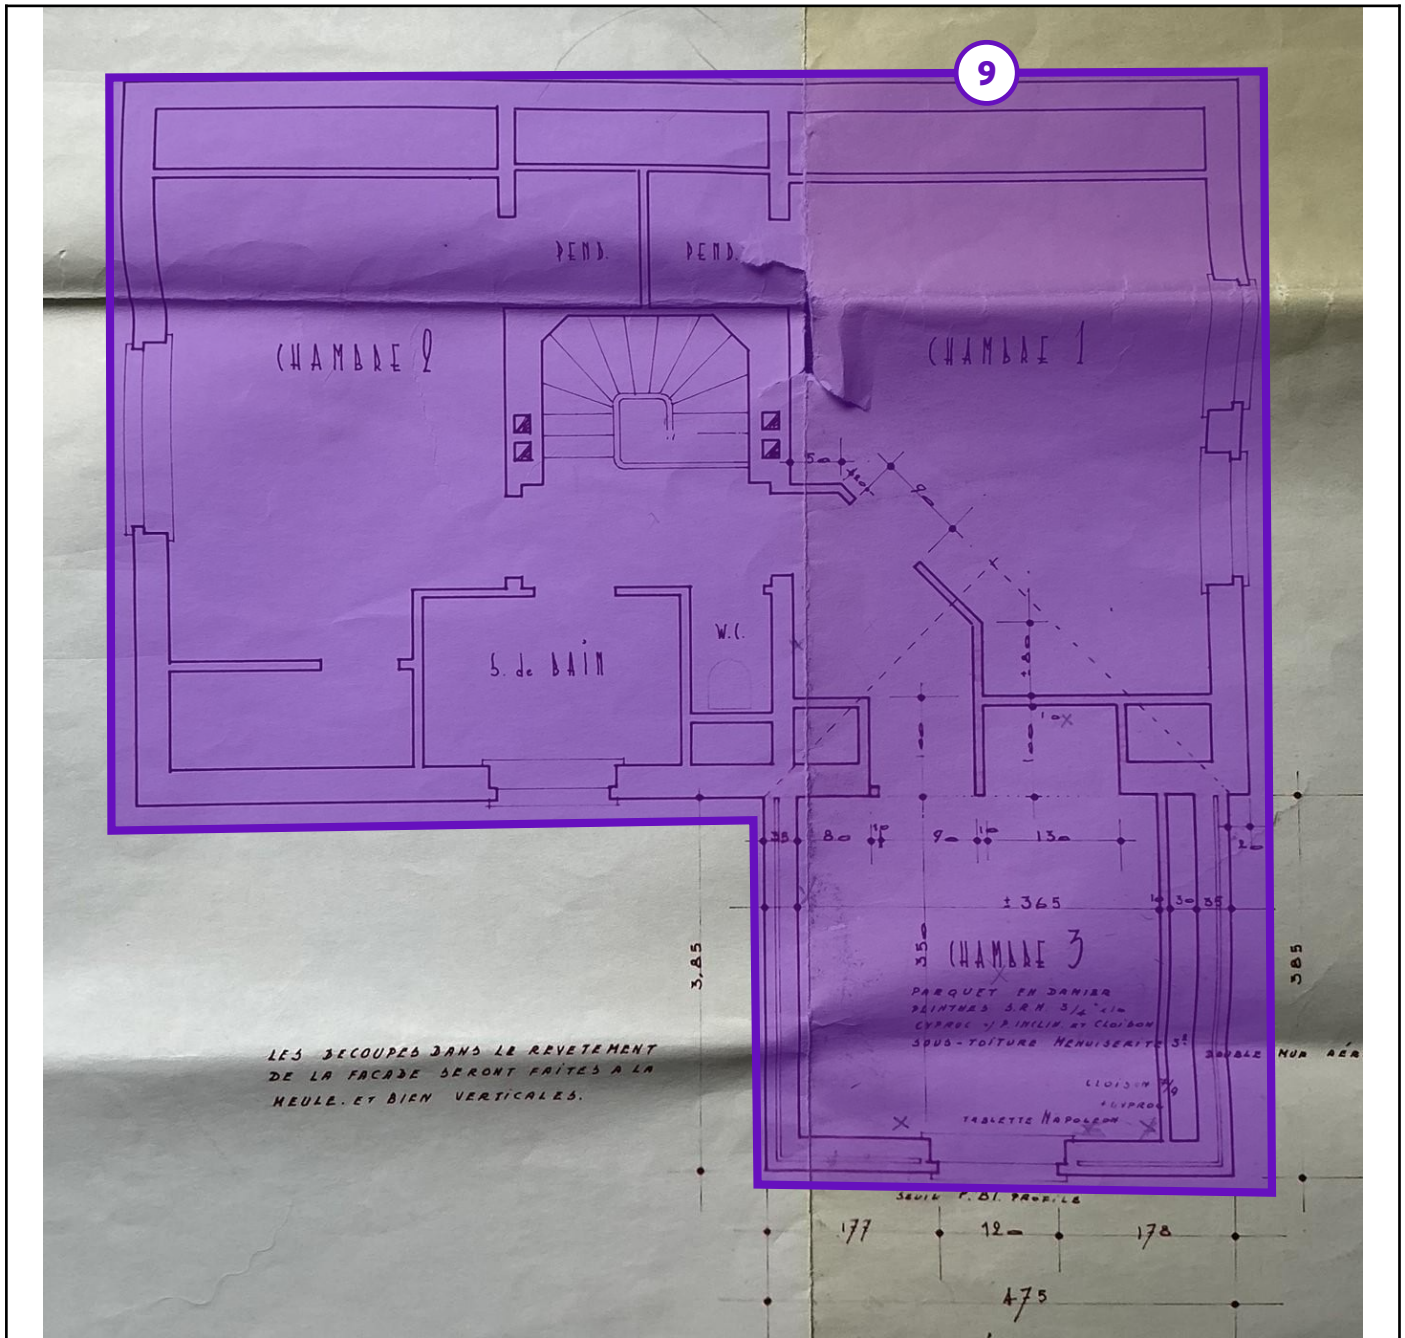
Plan 1.6: Verdieping plan

Beschrijving	Type	Actie
9. Dak + onderdak	Advies	-

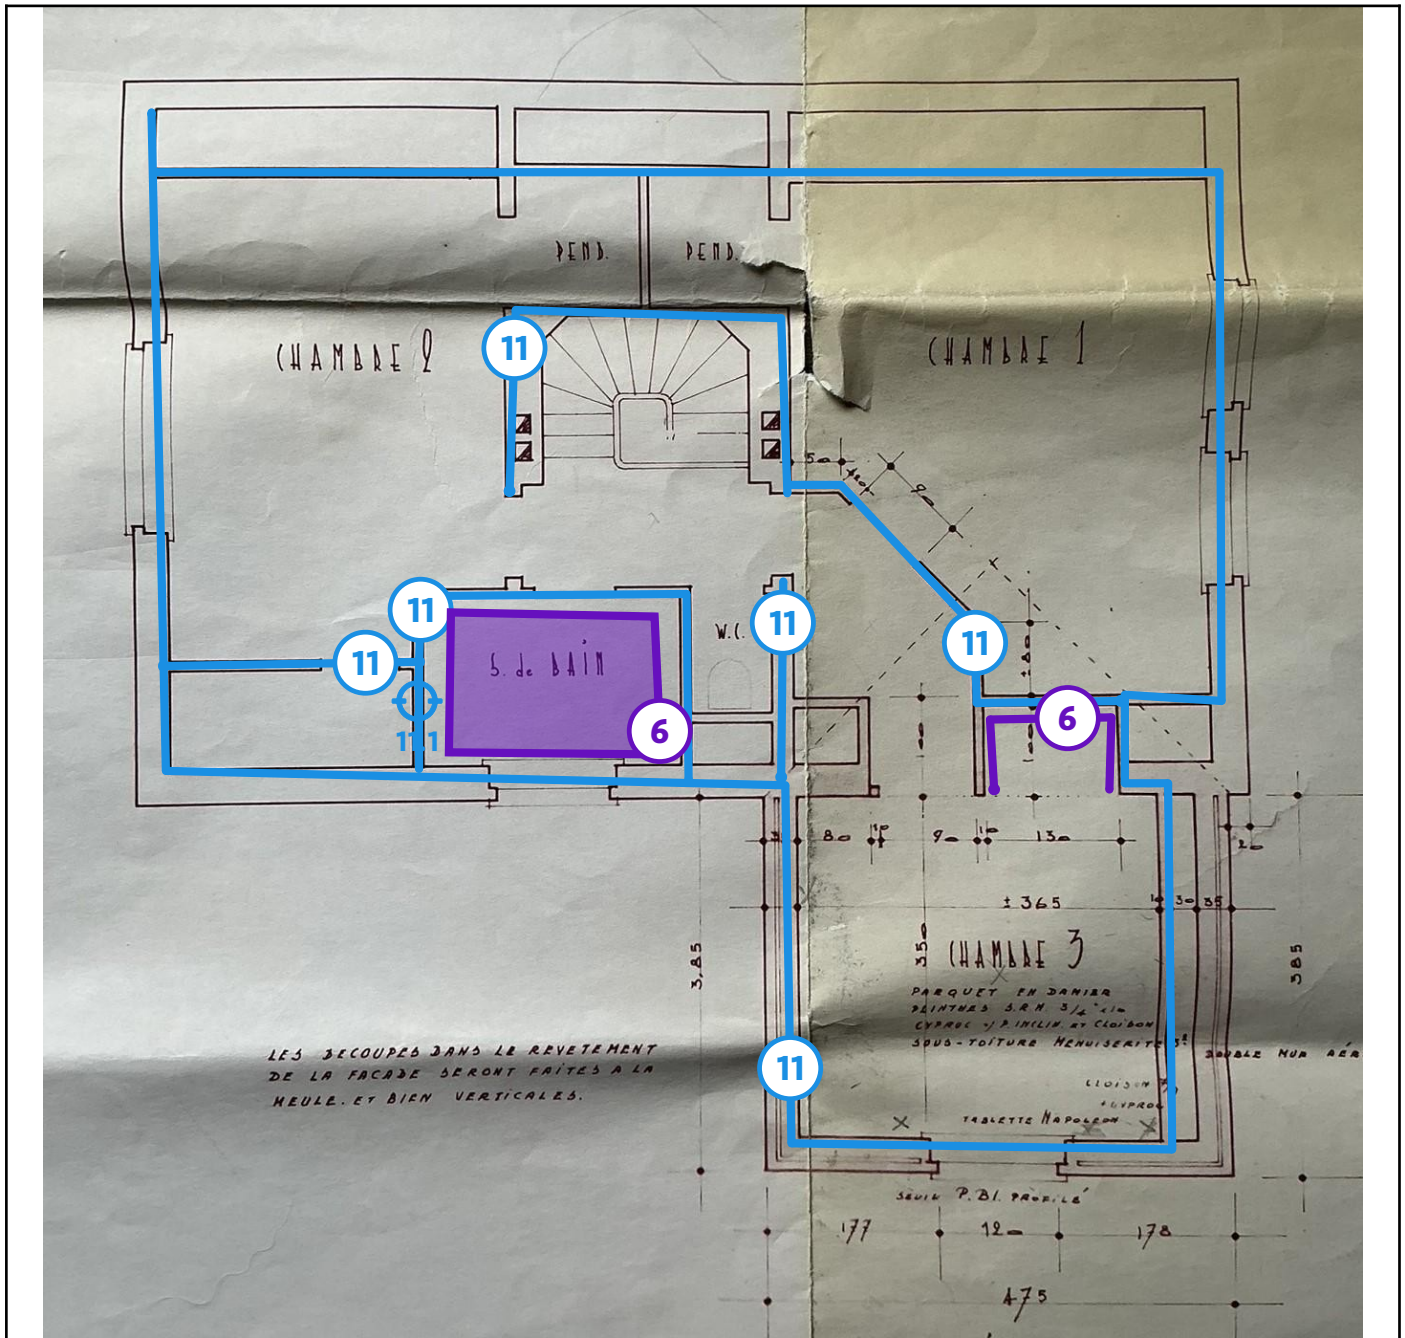
Plan 1.7: Verdieping plan

Beschrijving	Type	Actie
6. Tegelijm vloer - en wandtegels	Advies	-
11. Pleisterwerk muren	Geen asbest	-
11.1 Code: 20240904RES2S3	Mengmonster	-
