Asbestinventarisatetest

Molenstraat 28, 9500 Geraardsbergen

Attestnummer : 20230309-000573.000

Uitgegeven op : 09.03.2023

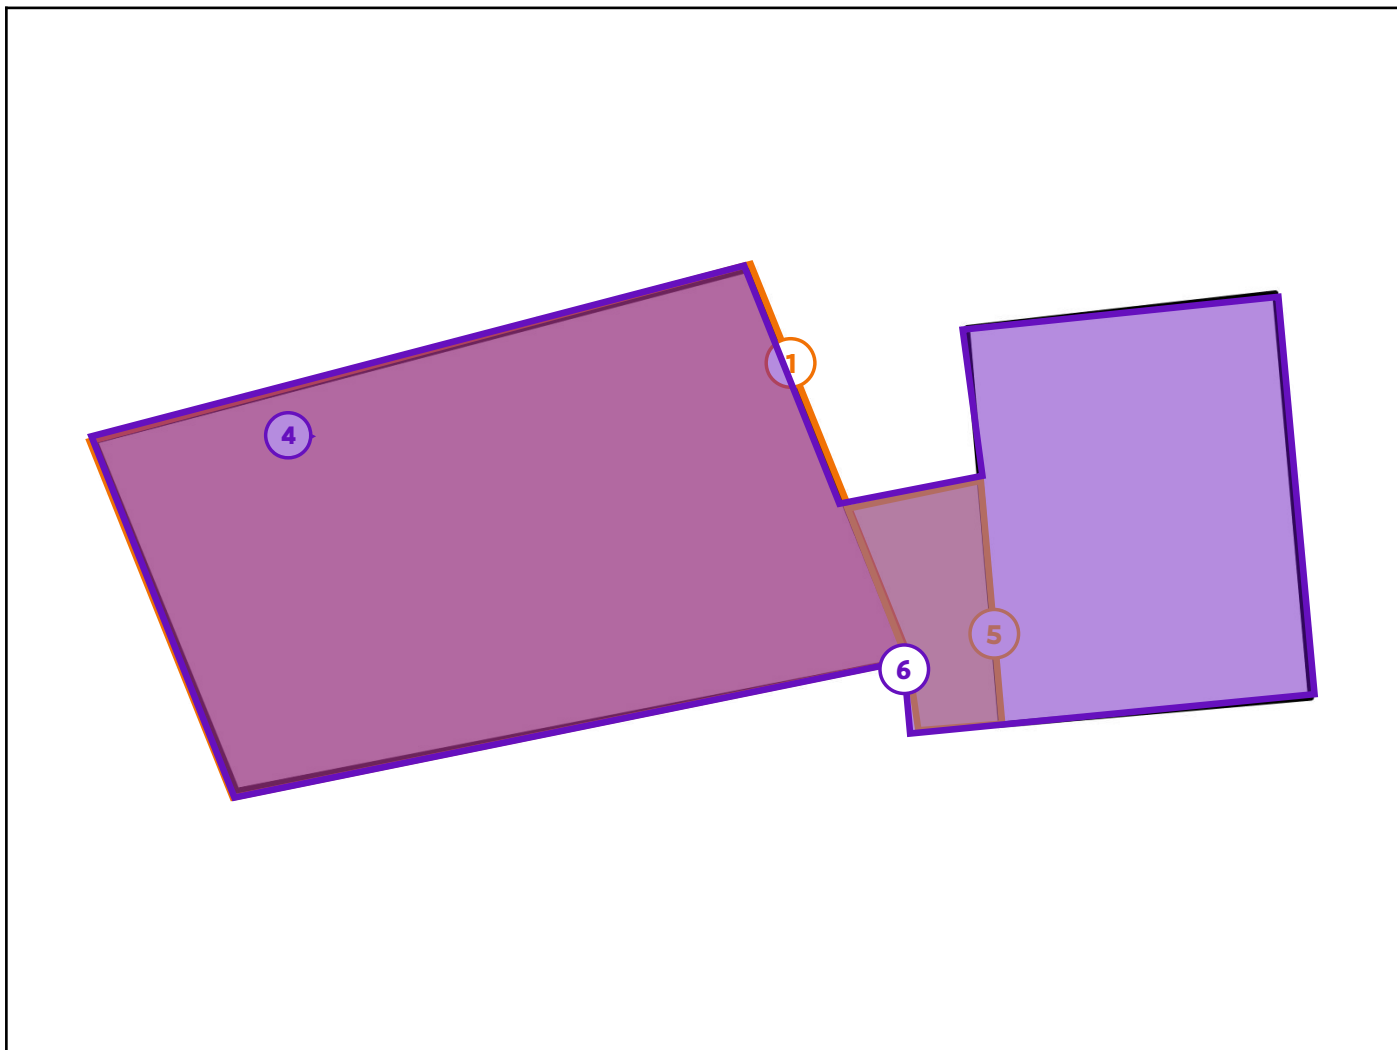
Plan 1.1: Hoofdgebouw plan

Beschrijving	Type	Actie
1. Dak - woning	Asbestmateriaal	Verwijderen
4. Schoorsteen	Beperking	-
5. Roofing	Uitsluiting	-
6. Vals plafond - Picalplaten	Advies	-

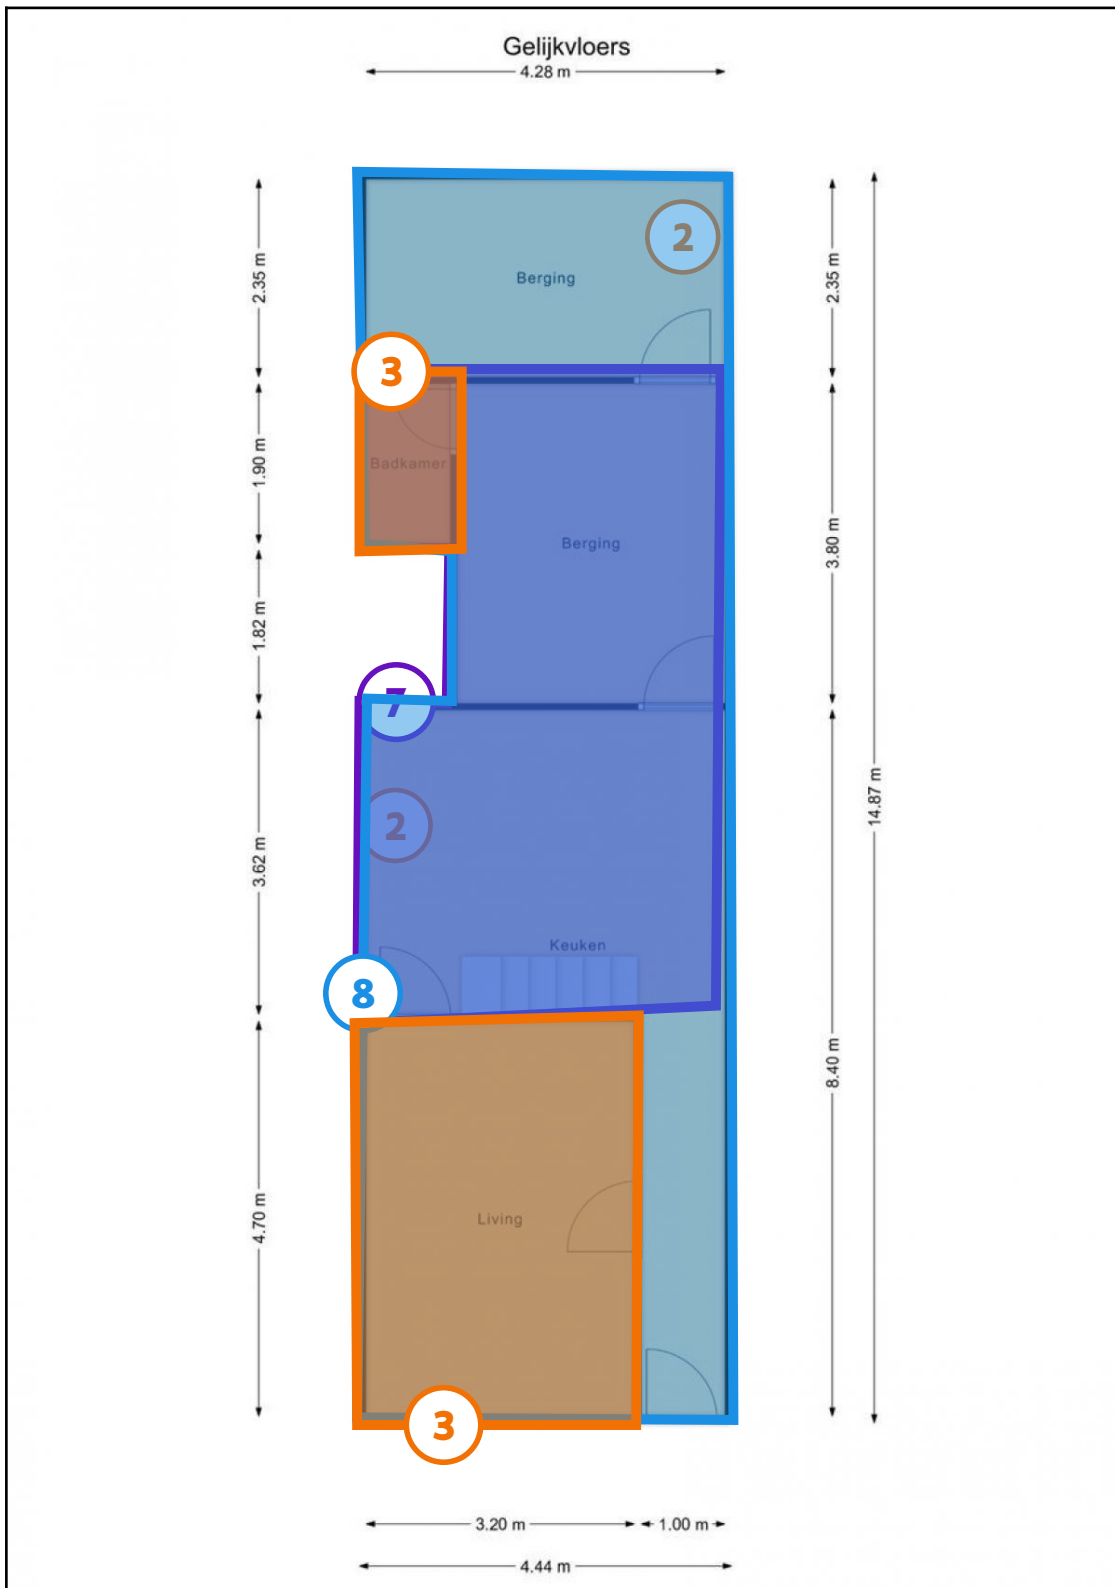
Plan 1.2: Gelijkvloers

2. Amiantkoorden	Asbestmateriaal	Verwijderen
3. Vloerzeil	Asbestmateriaal	Maatregelen nemen
7. Keuken - Badkamer	Advies	-
8. Pleisterwerk	Geen asbest	-

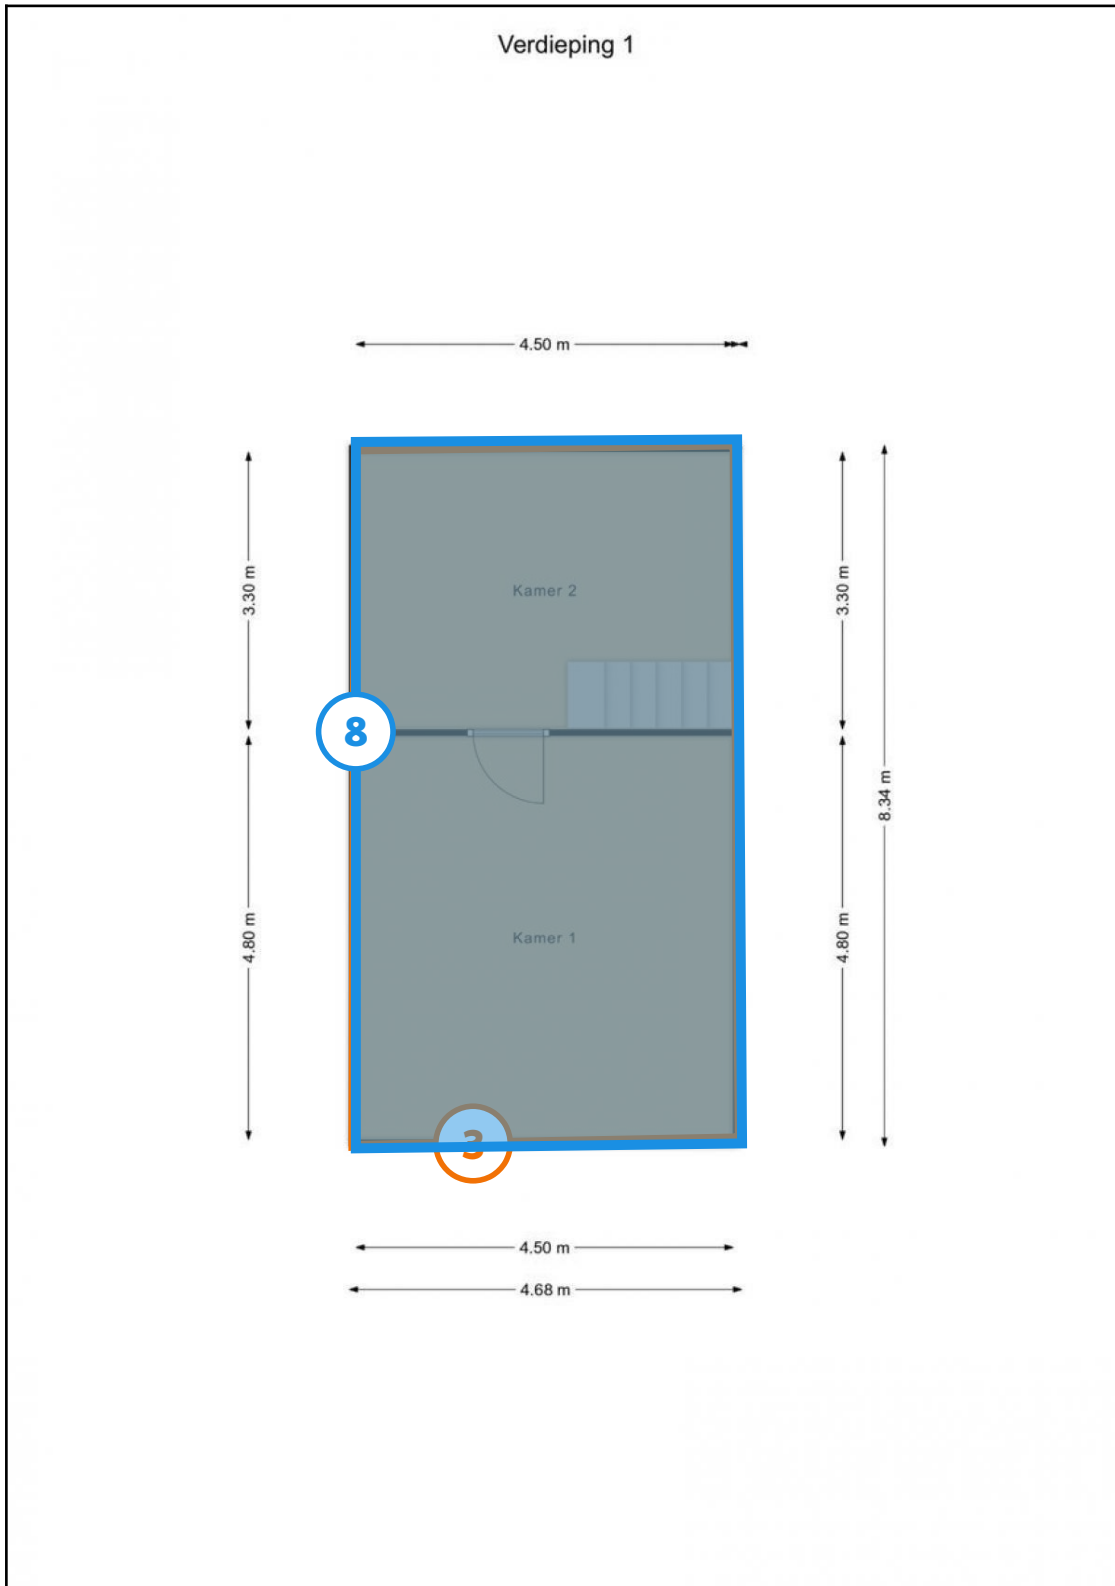
Plan 1.3: 1eVerdiep

3. Vloerzeil	Asbestmateriaal	Maatregelen nemen
8. Pleisterwerk	Geen asbest	-
