# Asbestinventarisatetest

Aalstsesteenweg 153, 9506 Geraardsbergen

Attestnummer : 20230202-000186.000

Uitgegeven op : 02.02.2023

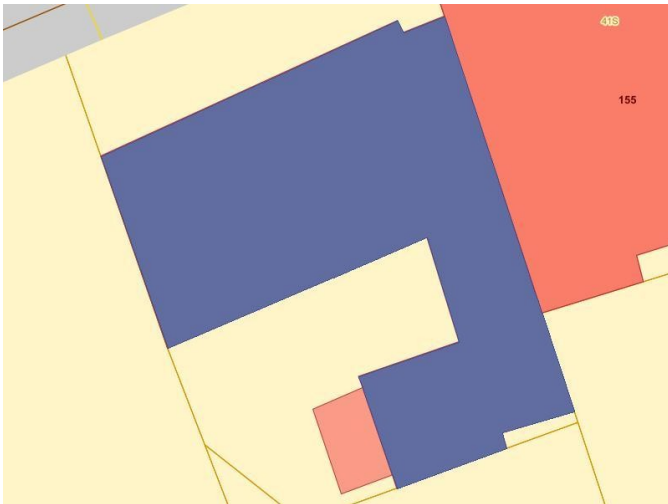
## Zone 1: Hoofdgebouw

- 3 Asbestmaterialen**
- 0 Beperkingen
- 0 Uitsluitingen
- 0 Roerende goederen
- 0 Puin, steenslag, (water)bodem
- 0 Adviezen
- 1 Geen asbest**

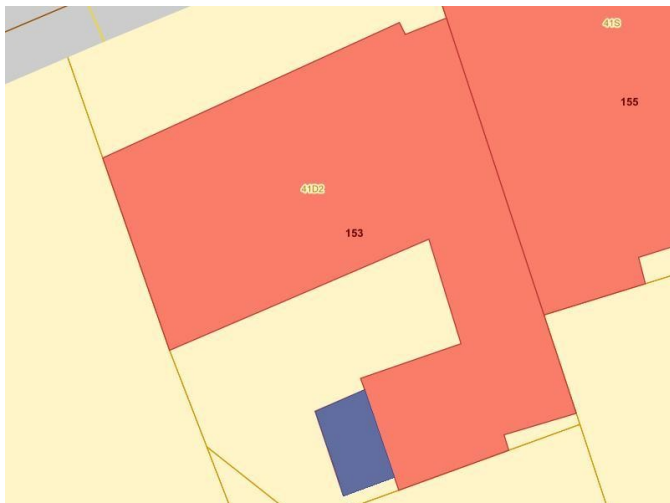
## Zone 2: Bijgebouw

- 0 Asbestmaterialen
- 0 Beperkingen
- 0 Uitsluitingen
- 0 Roerende goederen
- 0 Puin, steenslag, (water)bodem
- 0 Adviezen
- 0 Geen asbest

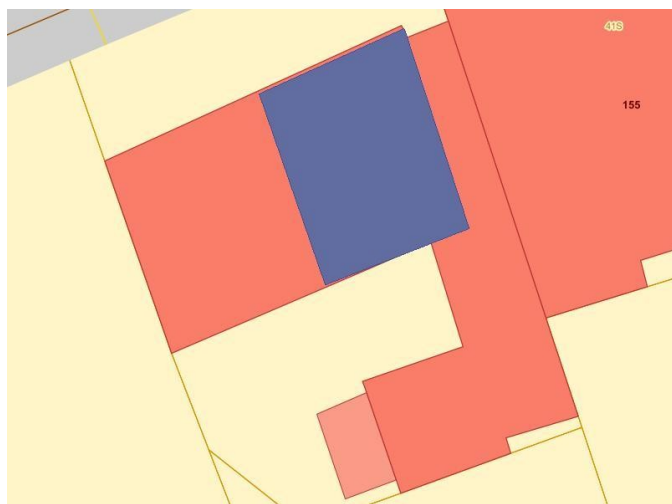
## Zone 3: Constructie

### **2 Asbestmaterialen**
