Asbestinventarisatetest

Voldersstraat 55, 9500 Geraardsbergen

Attestnummer : 20240318-000429.000

Uitgegeven op : 18.03.2024

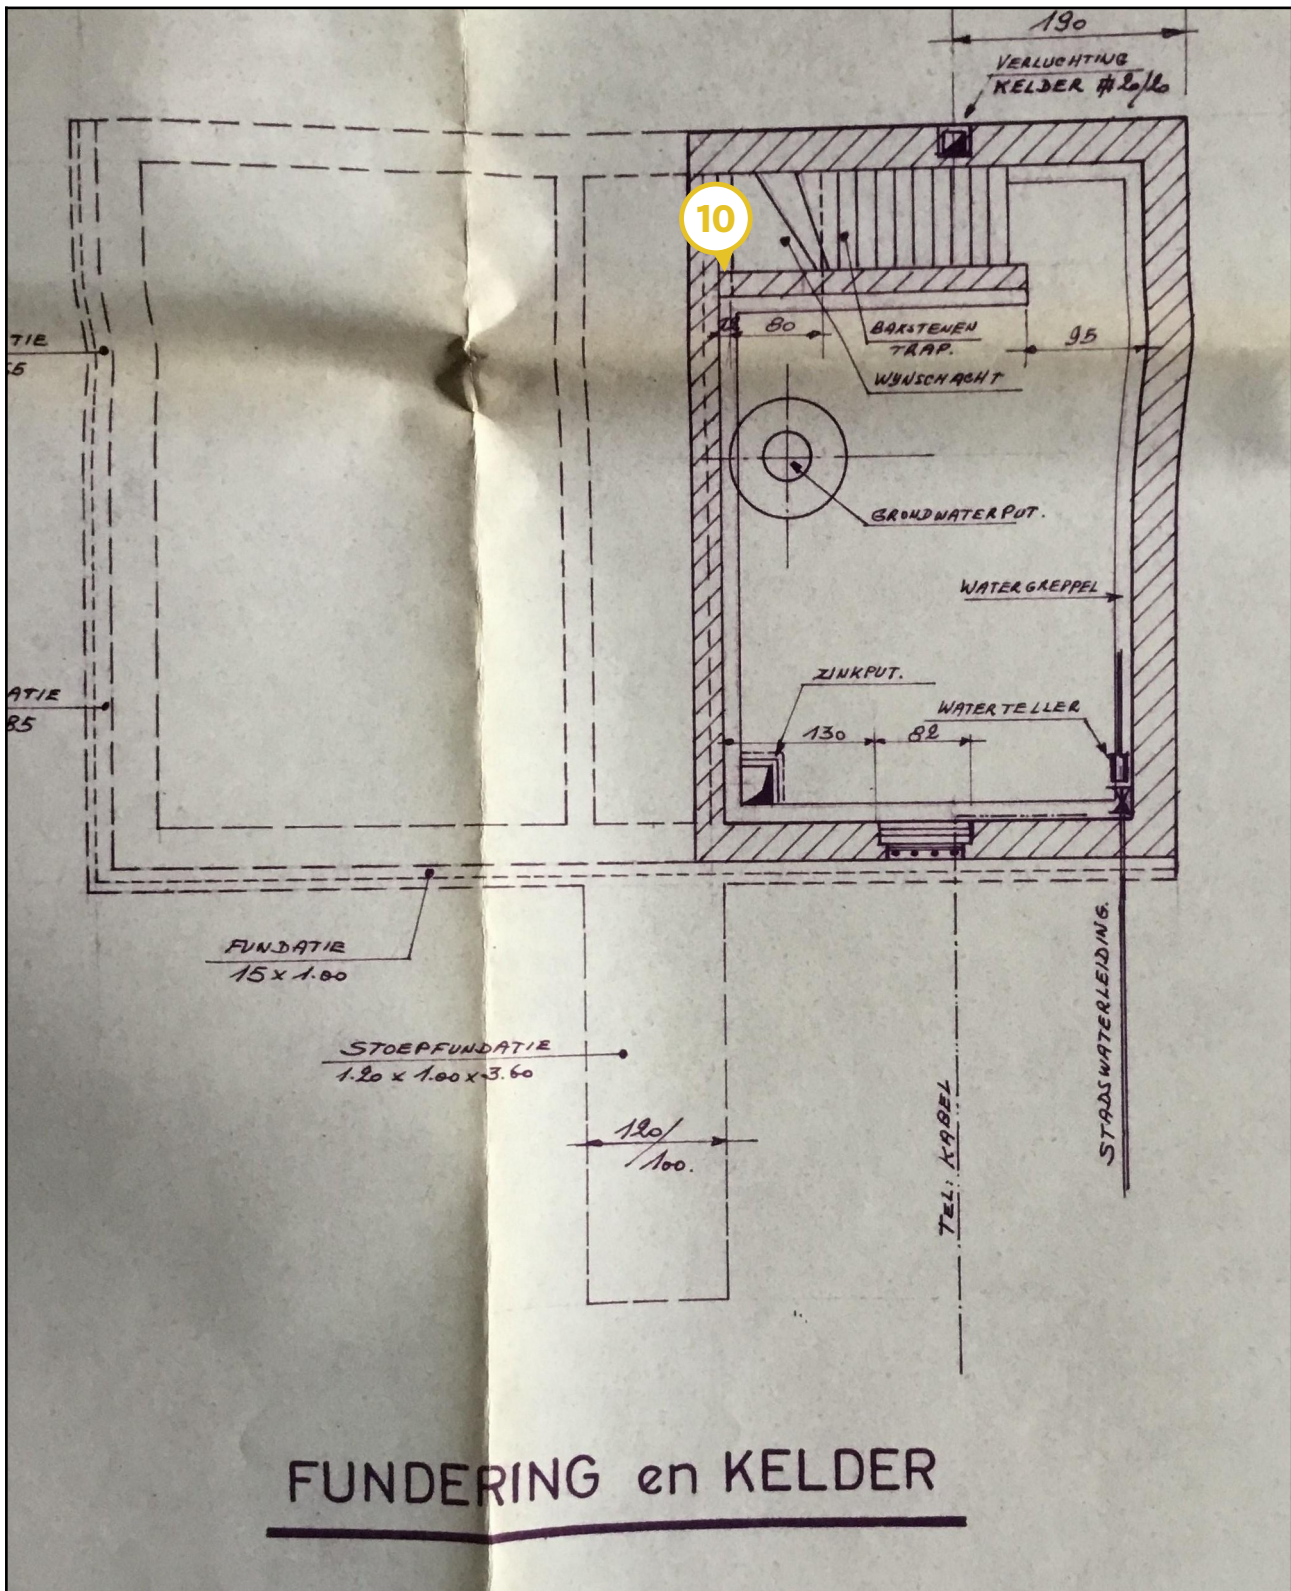
Plan 1.1: Kelder plan

10. Bakeliet schakelaars en stopcontacten

Asbestmateriaal

Zorgvuldig beheren

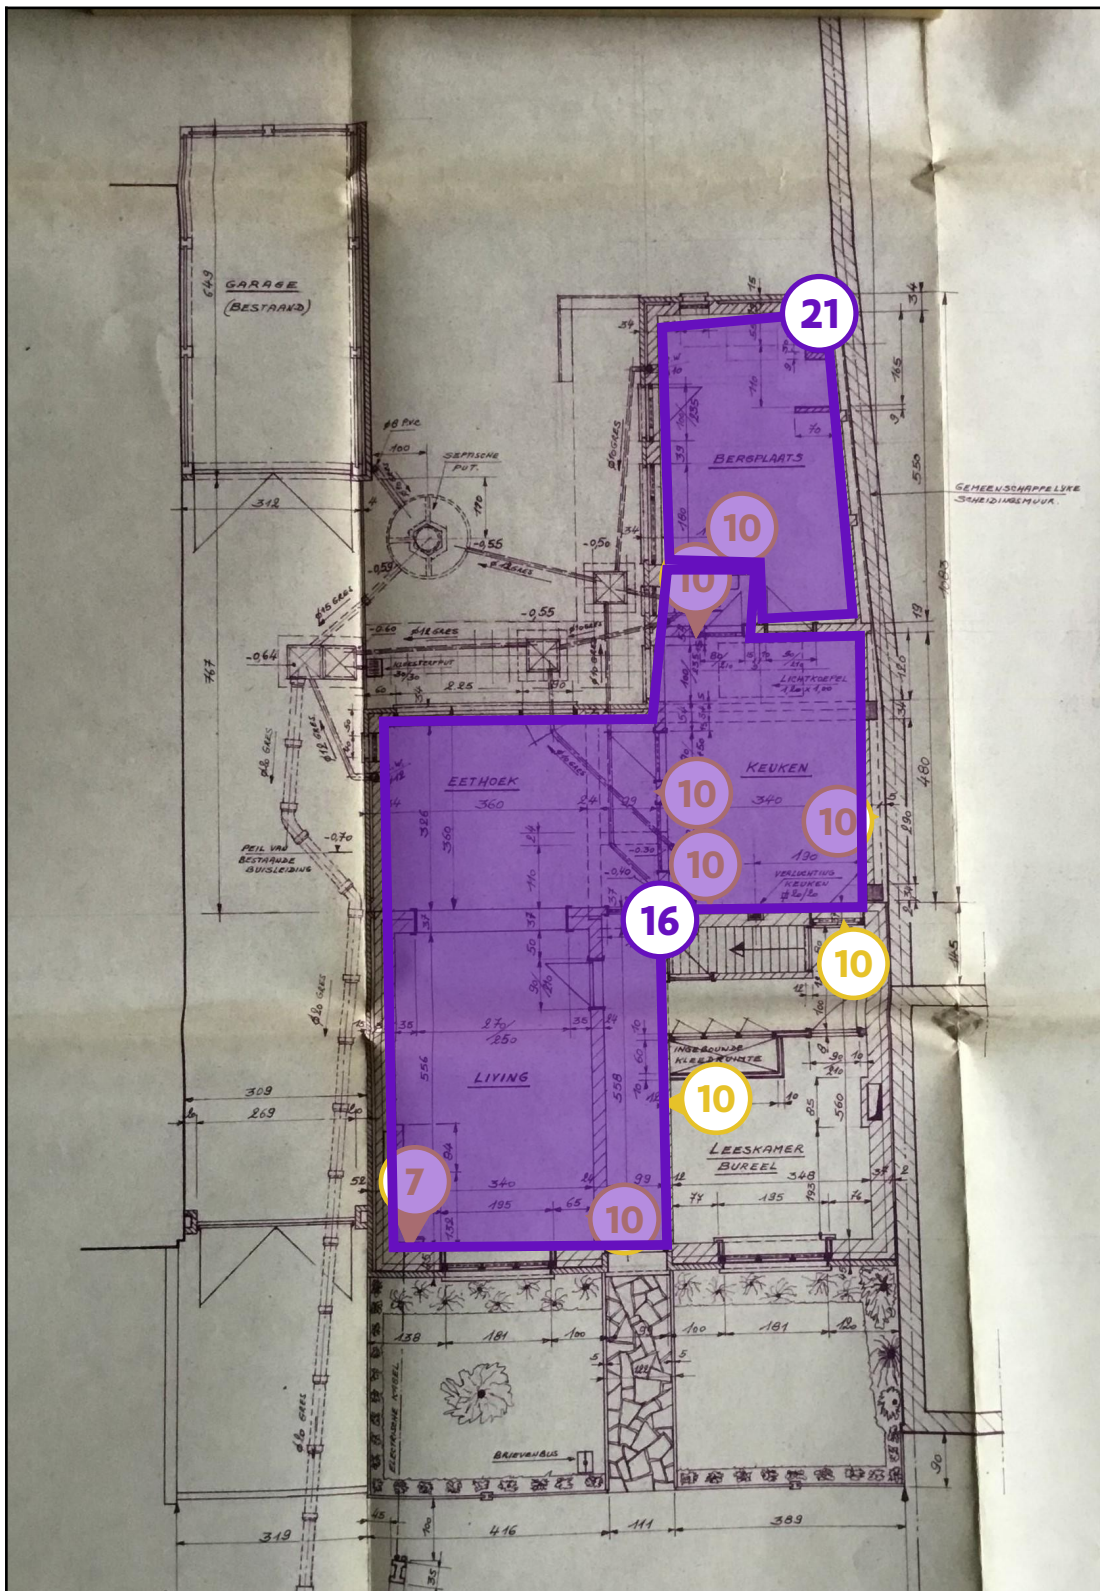
Plan 1.2: Gelijkvloers plan

7. Elektriciteitsteller	Asbestmateriaal	Zorgvuldig beheren
10. Bakeliet schakelaars en stopcontacten	Asbestmateriaal	Zorgvuldig beheren
16. Keramische vloertegel	Advies	-
21. Cementtegels	Advies	-

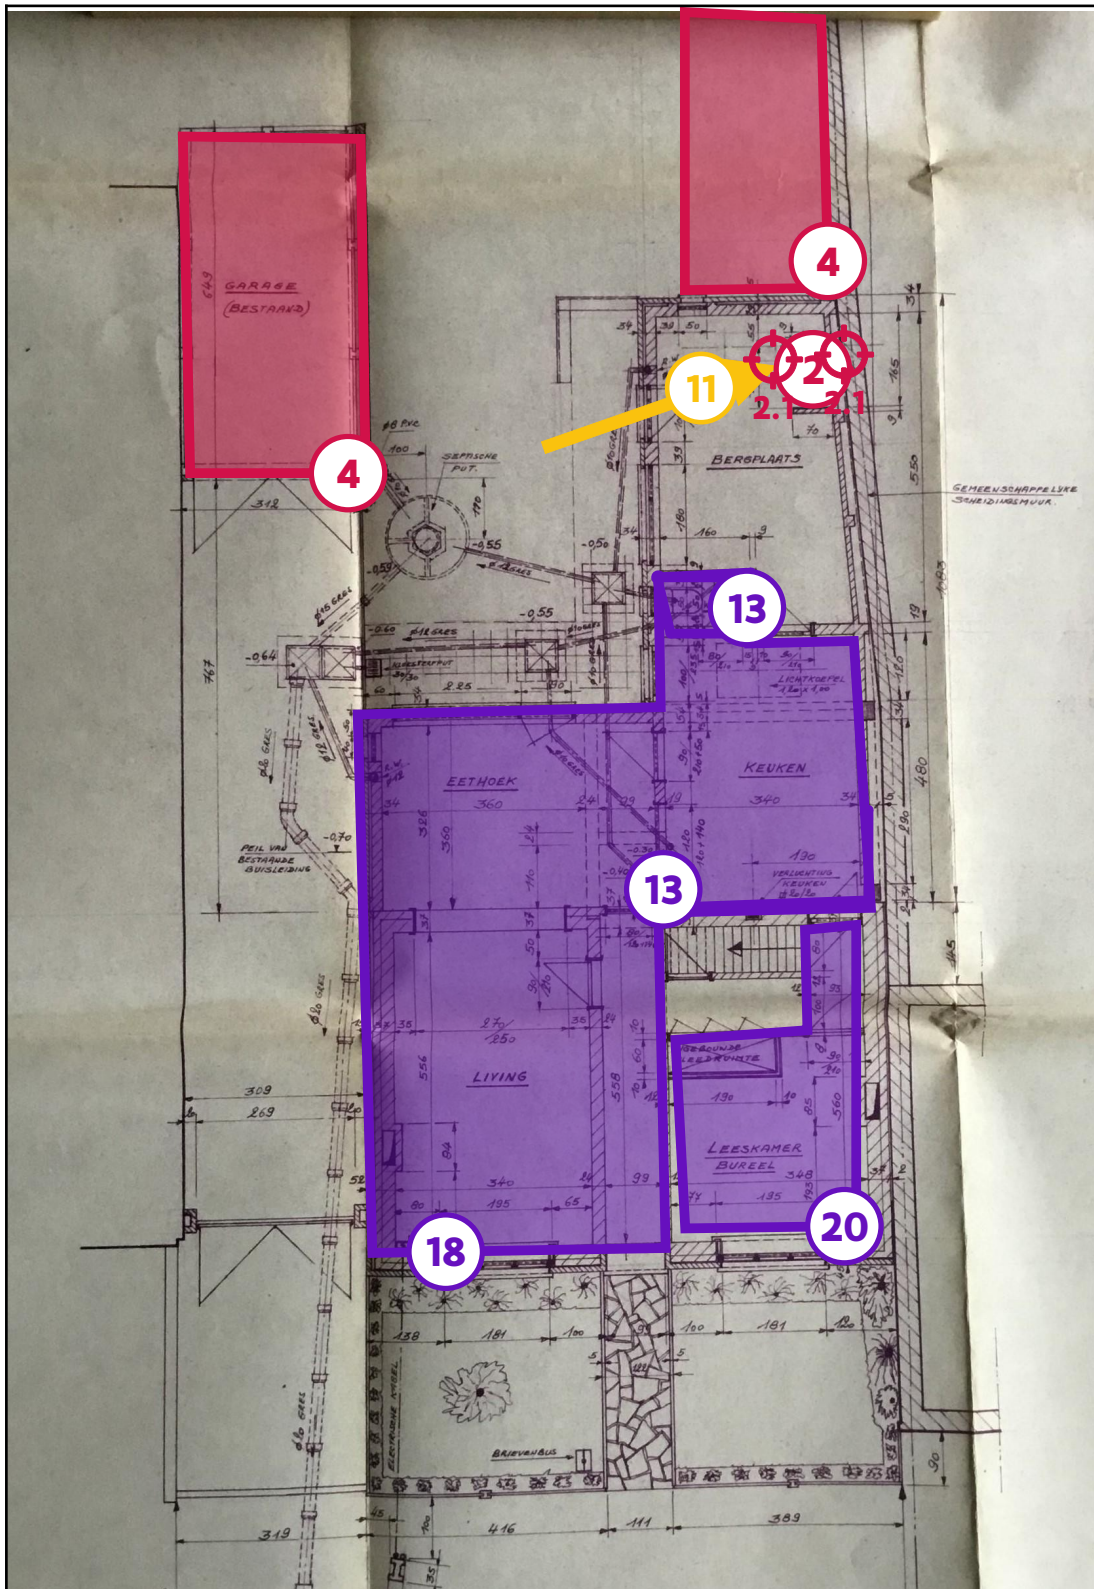
Plan 1.3: Gelijkvloers plan

2. Thermische buisisolatie (rechte stukken)	Asbestmateriaal	Dringend verwijderen
2.1 Code: 20240312VOL55S3	Mengmonster	-
4. Dak in asbest golfplaten	Asbestmateriaal	Dringend verwijderen
11. Mazoutketel Buderus	Uitsluiting	-
13. Keramische wandtegels	Advies	-
18. Lijm laag keramische vloertegels	Advies	-
20. Vloerbekleding in kurk	Advies	-

5. Thermische buisisolatie (bochten)	Asbestmateriaal	Dringend verwijderen
5.1 Code: 20240312VOL5551	Mengmonster	-
12. Plafond bekleding	Advies	-
14. Lijm laag keramische wandtegels	Advies	-
17. Vensterbanktabletten buiten	Advies	-
23. Thermische buisisolatie (zwart gedeelte)	Geen asbest	-
23.1 Code: 20240312VOL5552	Mengmonster	-
24. Pleisterwerk muren	Geen asbest	-
24.1 Code: 20240312VOL5554	Mengmonster	-

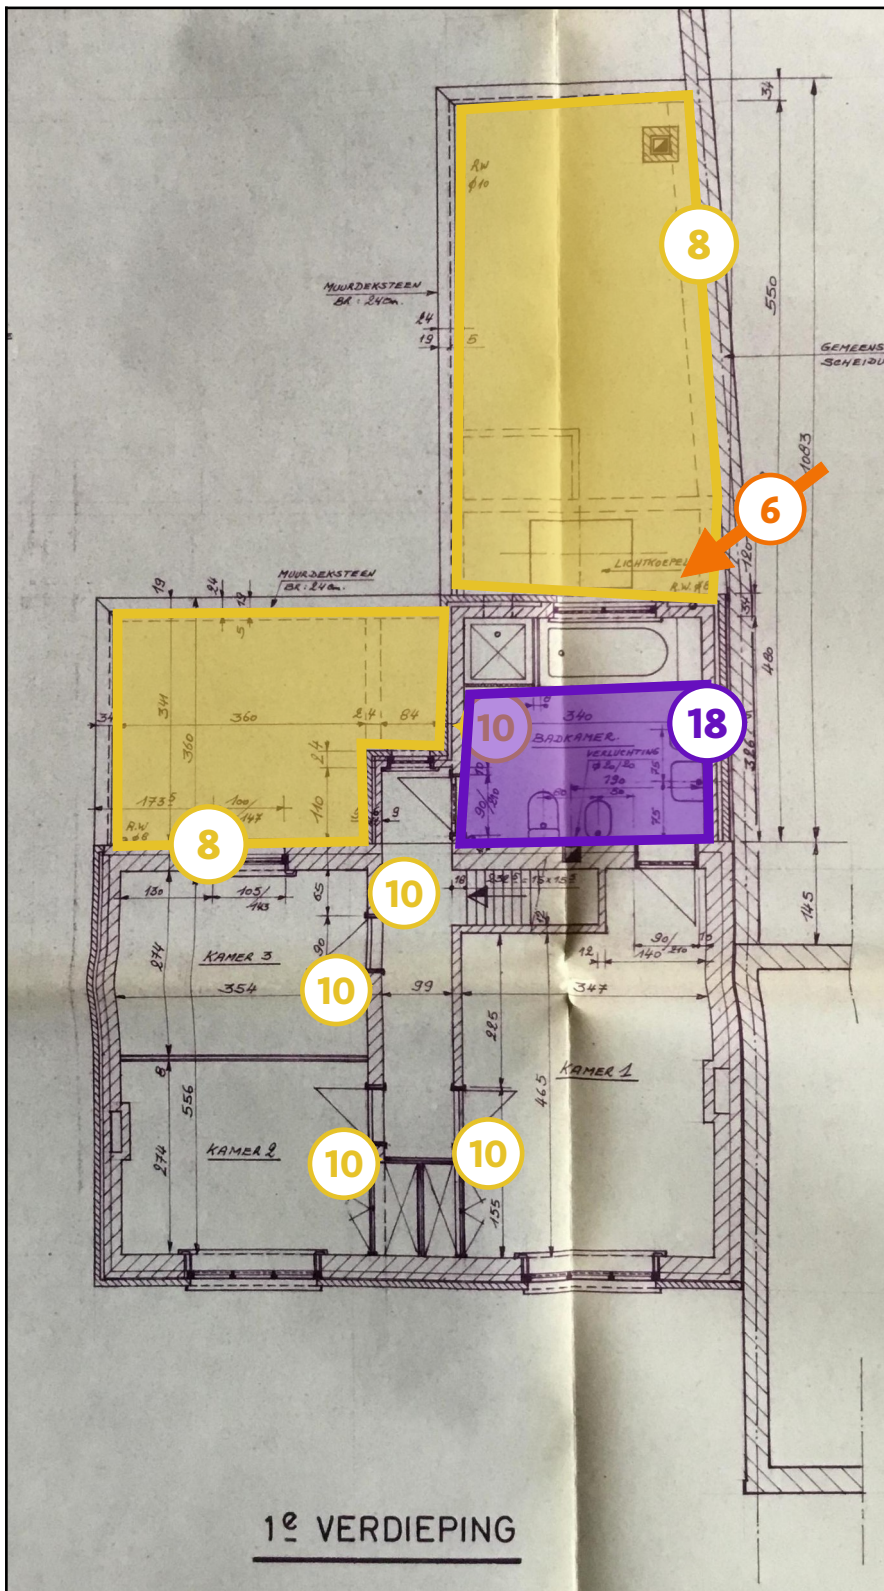
Plan 1.5: Verdieping plan

6. Gevelbekleding in asbestleien	Asbestmateriaal	Verwijderen
8. Dak in roofing	Asbestmateriaal	Zorgvuldig beheren
10. Bakeliet schakelaars en stopcontacten	Asbestmateriaal	Zorgvuldig beheren
18. Lijm laag keramische vloertegels	Advies	-

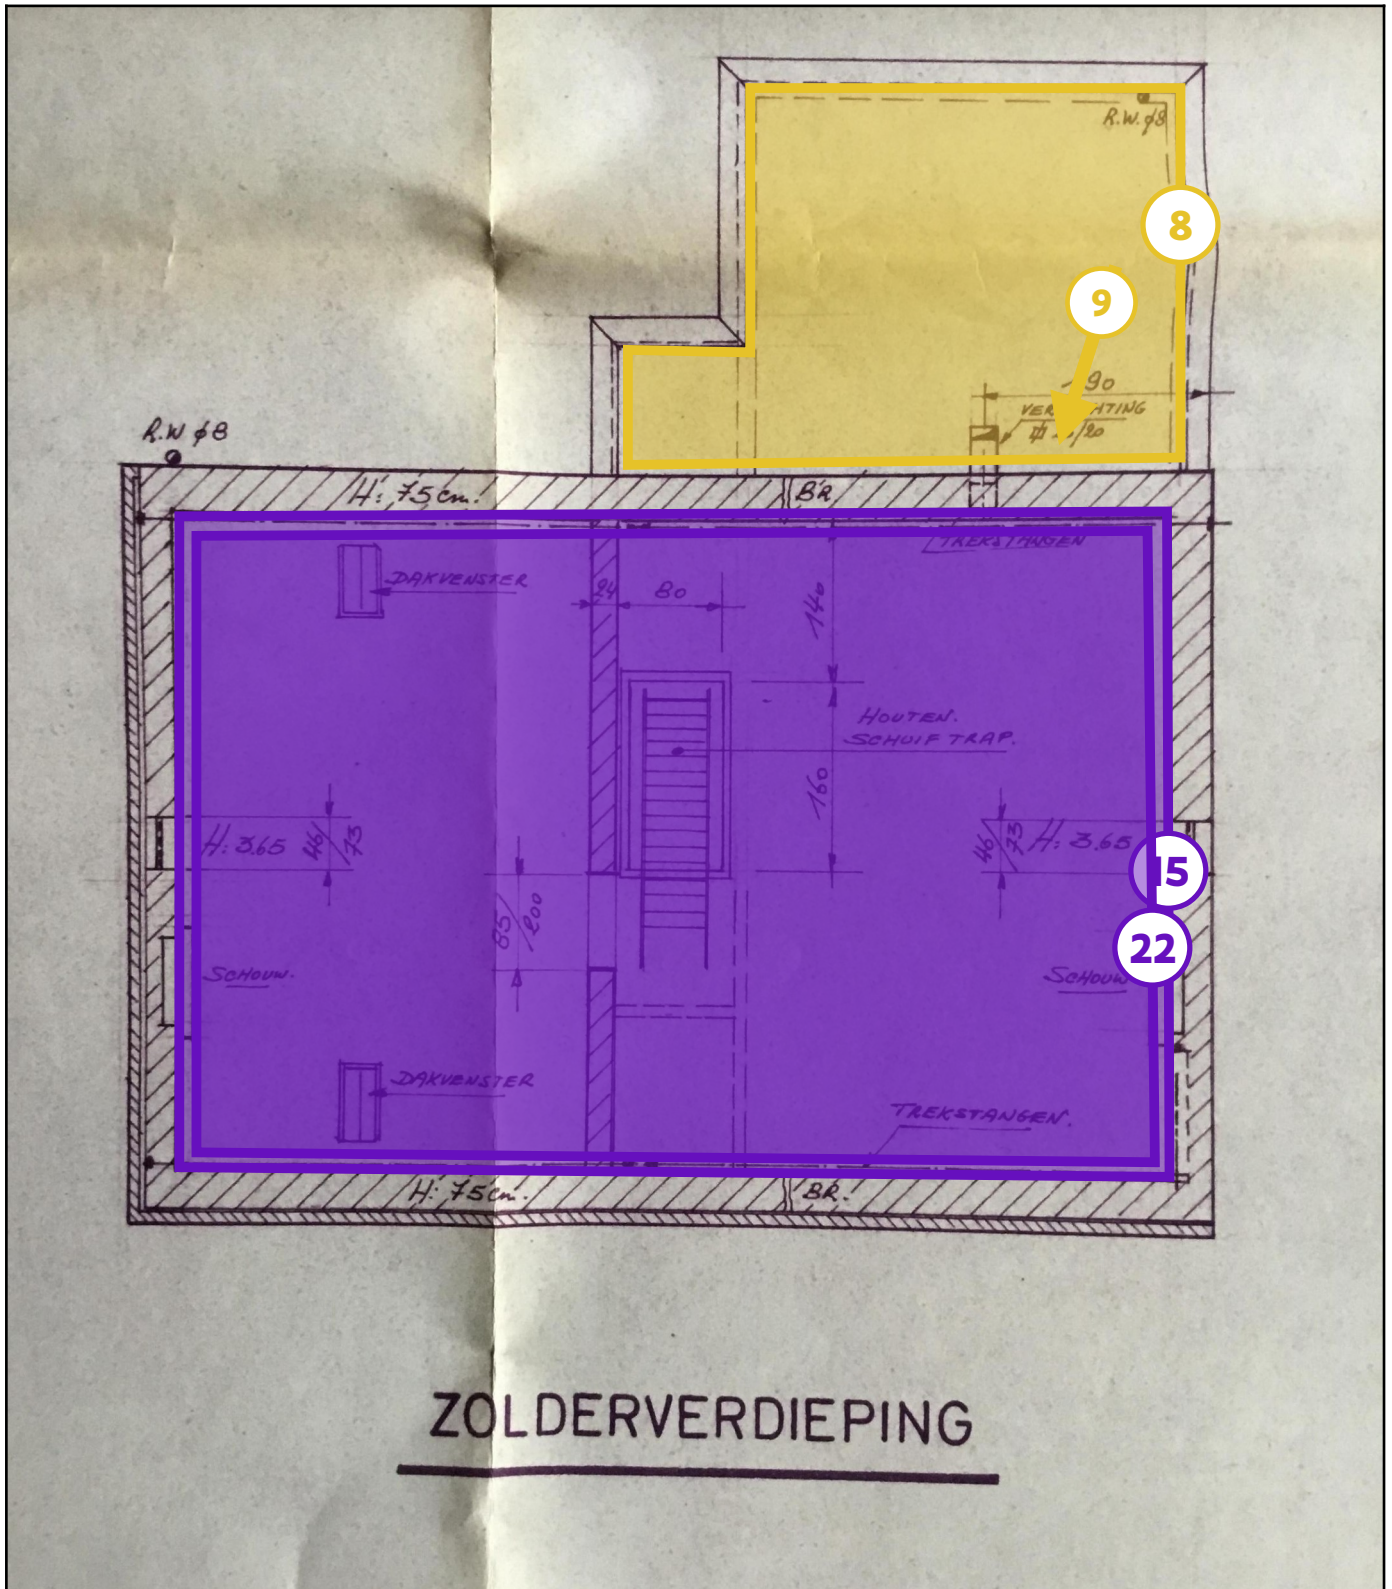
Plan 1.8: Zolder plan

8. Dak in roofing	Asbestmateriaal	Zorgvuldig beheren
9. Rookgaskanaal	Asbestmateriaal	Zorgvuldig beheren
15. Gyproc wanden zolder	Advies	-
22. Vinyl vloer zolder	Advies	-

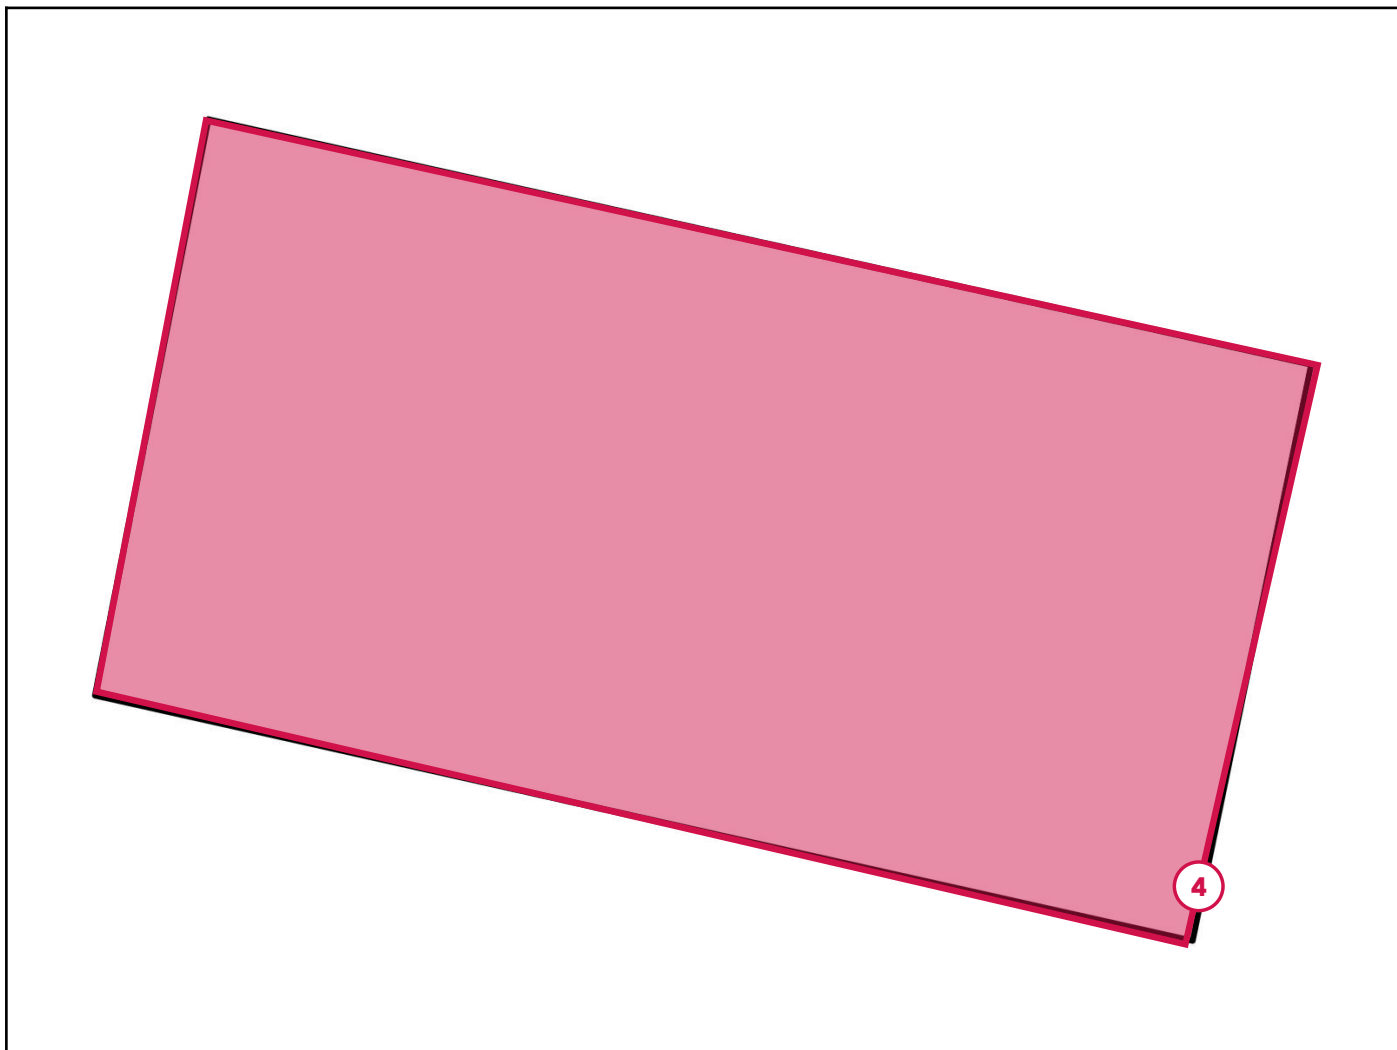
Plan 2.1: Garage plan

Beschrijving	Type	Actie
4. Dak in asbest golfplaten	Asbestmateriaal	Dringend verwijderen

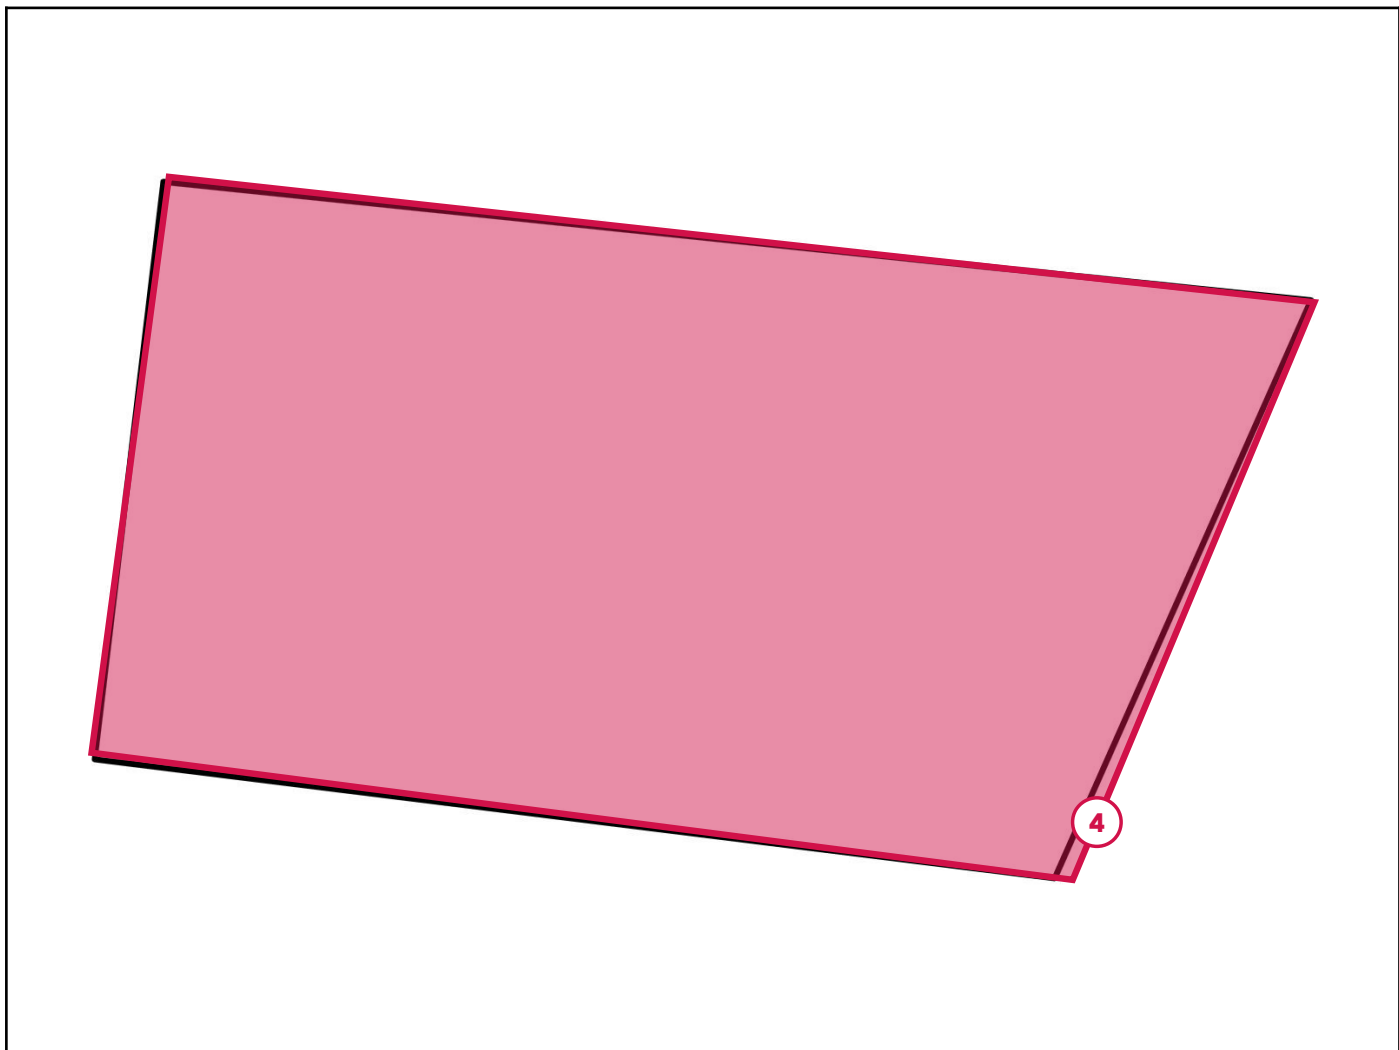
Plan 3.1: Tuinhuis plan

Beschrijving	Type	Actie
4. Dak in asbest golfplaten	Asbestmateriaal	Dringend verwijderen

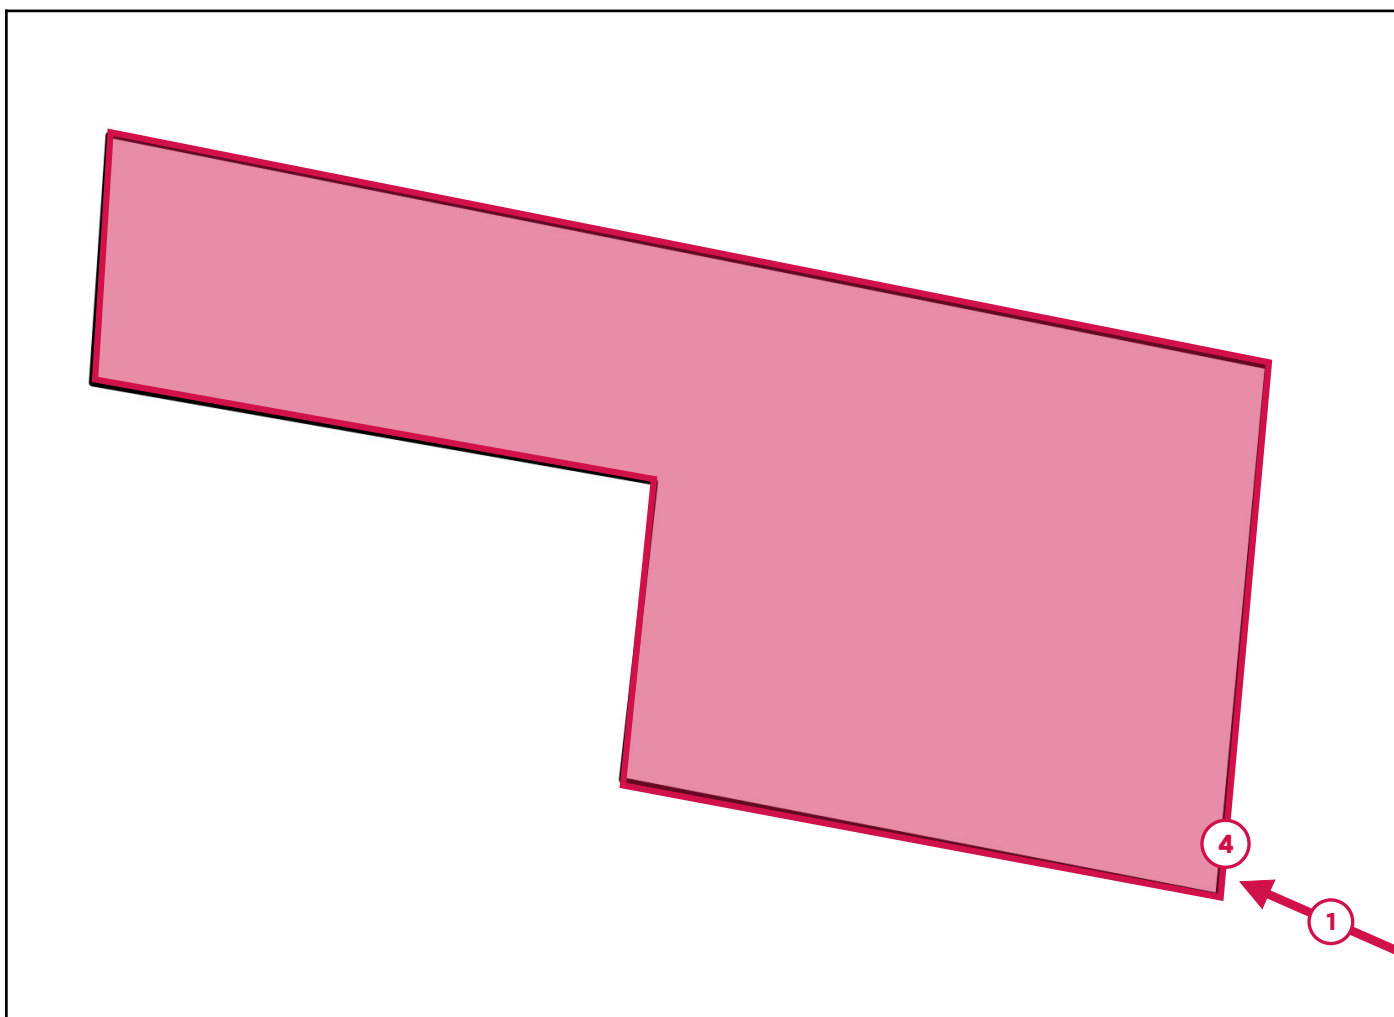
Plan 4.1: Constructie plan

Beschrijving	Type	Actie
1. Asbest golfplaat	Asbestmateriaal	Dringend verwijderen
4. Dak in asbest golfplaten	Asbestmateriaal	Dringend verwijderen

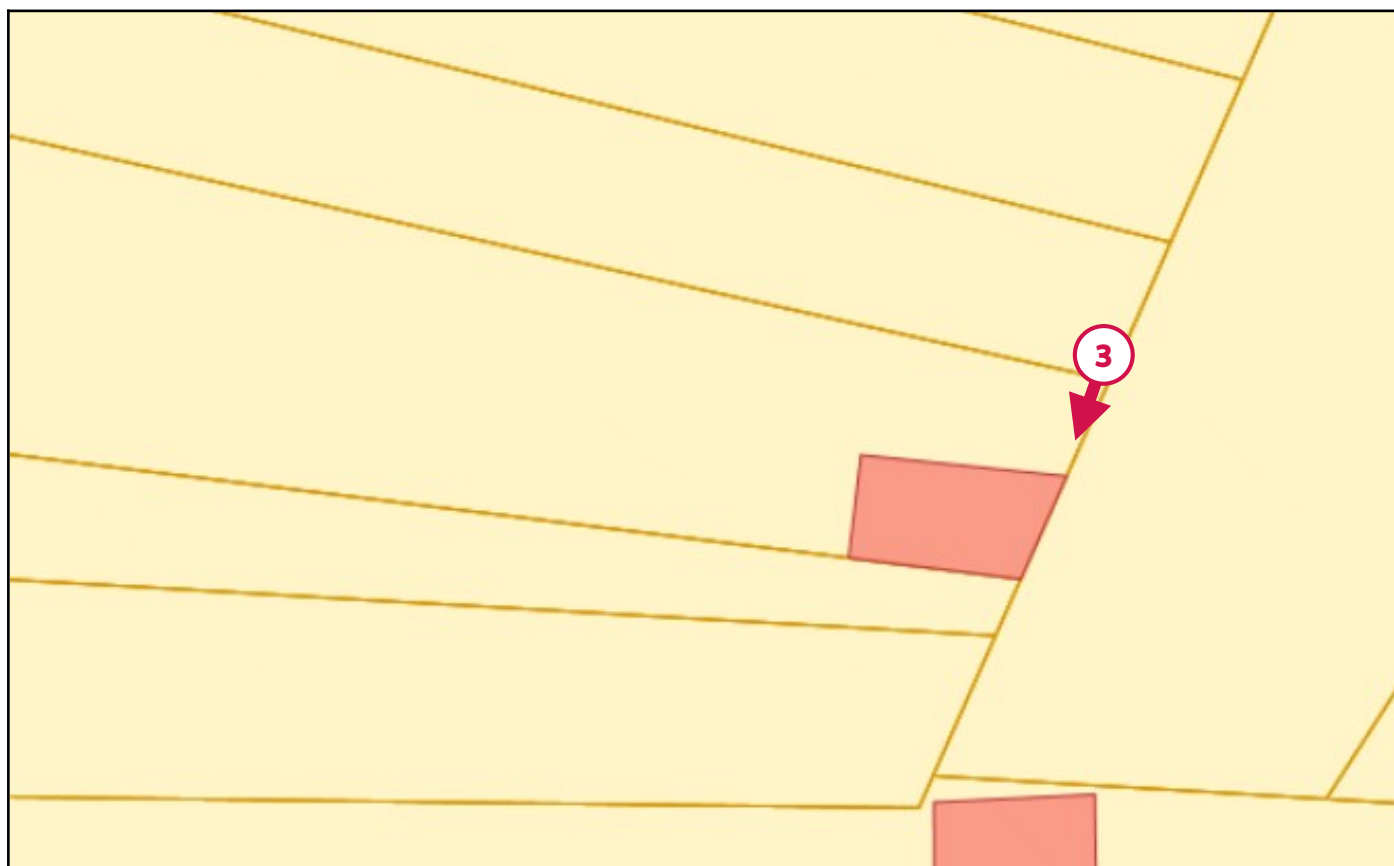
Plan 5.1: Vaststellingen buiten de constructies

Beschrijving	Type	Actie
3. Pical platen	Asbestmateriaal	Dringend verwijderen

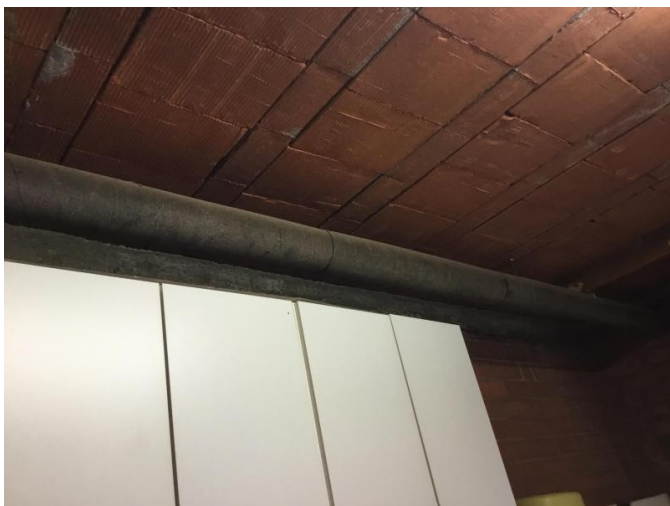
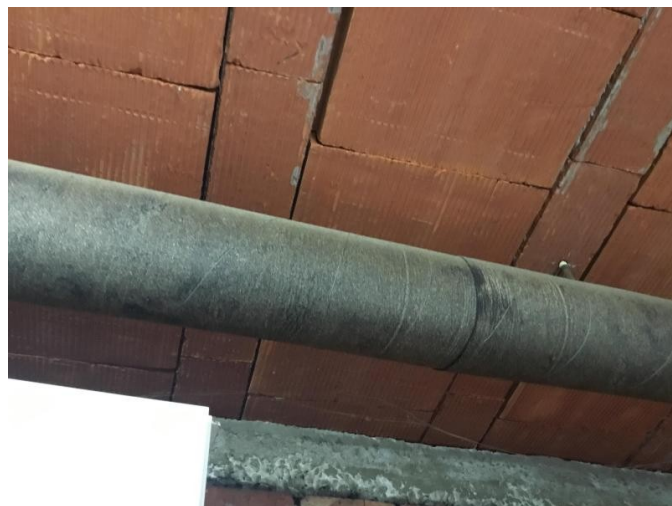
Beschrijving	Thermische buisisolatie (zwart gedeelte)
Omgeving	Binnen
Primaire drager	Plafond
Bindmiddel van materiaal	Gips - kalk

Gebondenheid op basis van bindmiddel	Niet-hechtgebonden
Hoeveelheid (lengte - omtrek - dikte - aantal)	<ul style="list-style-type: none">• 3,00 m - 40,00 cm - 6,00 cm - 1 stuk
Totaal volume	0,072 m ³
Identificatiemethode	Vaststelling met monstername
Destructieve handeling voor identificatie	Nee
