Asbestinventarisatetest

Sint-Annastraat 33, 9500 Geraardsbergen

Attestnummer : 20241001-000268.000

Zone 1: Woonhuis

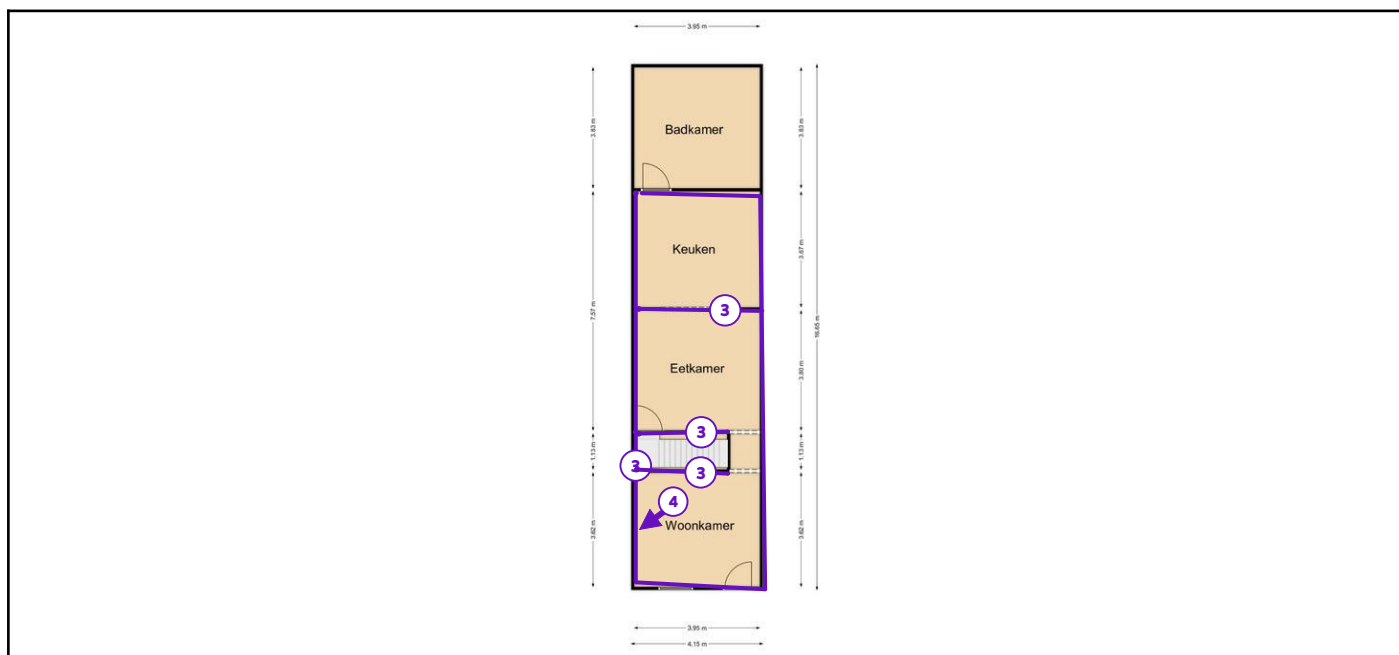
Plan 1.2: Gelijkvloers plan

Beschrijving	Type	Actie
3. Gyproc wanden	Advies	-
4. Rookgaskanaal	Advies	-

De wanden zijn uitgewerkt in gyproc panelen. Deze bezitten geen asbesthoudende kenmerken. De wanden werden afgekapt en ondergingen een behandeling tegen het vocht.

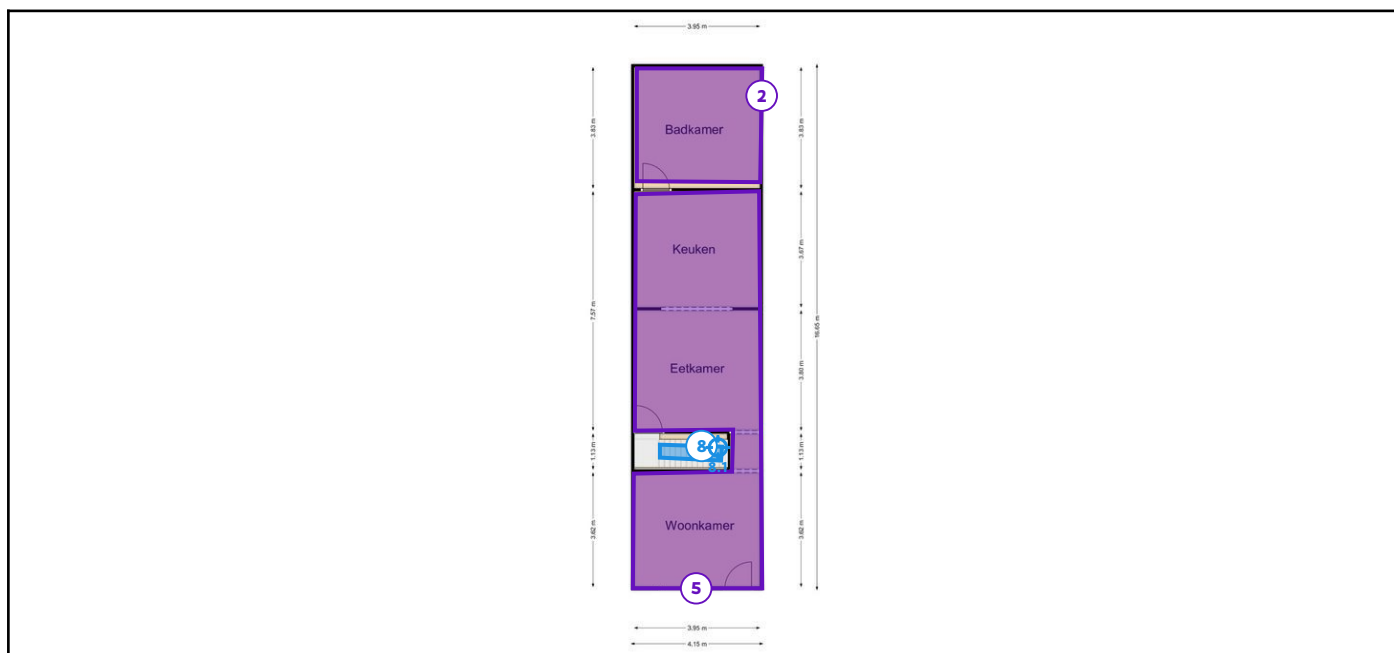
Plan 1.3: Gelijkvloers plan

Beschrijving	Type	Actie
2. Vloer - en tegellijm	Advies	-
5. Vinyl gelijkvloers	Advies	-
8. Vinyl traploper	Geen asbest	-
8.1 Code: 20240927S.AN33S1	Puntmonster	-

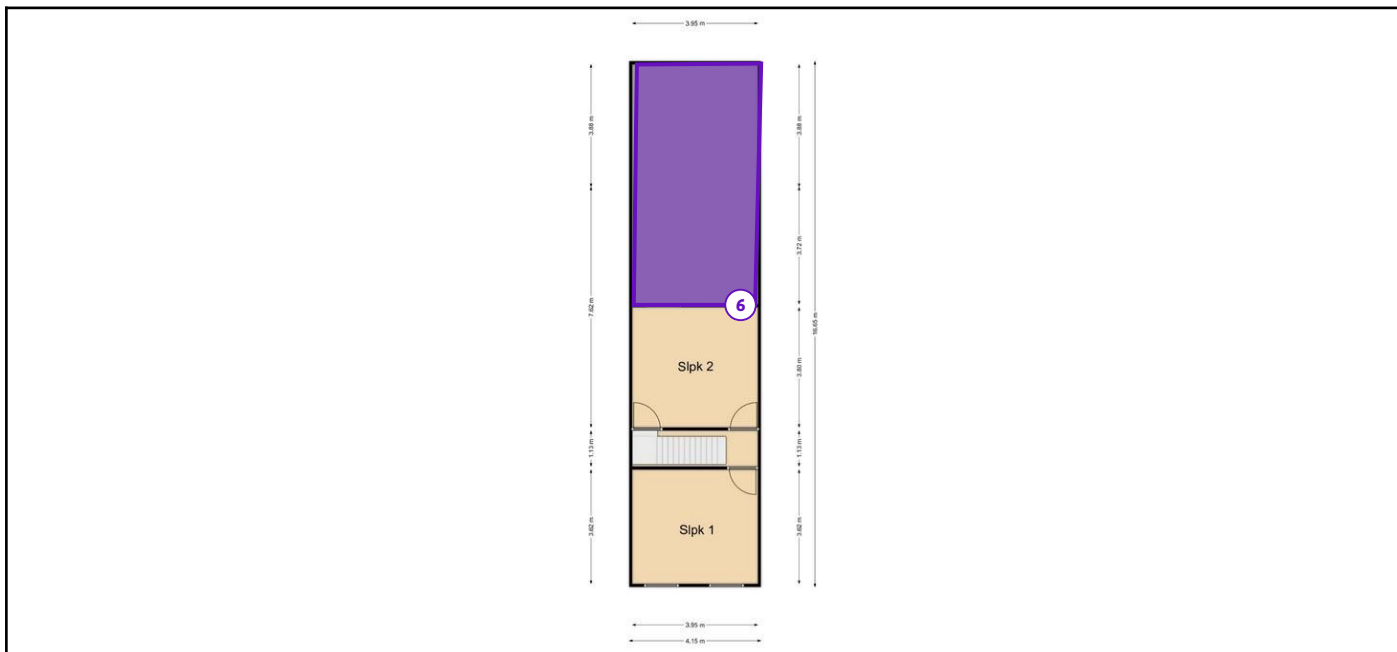
Plan 1.4: Verdieping plan

Beschrijving	Type	Actie
6. Dakbedekking	Advies	-

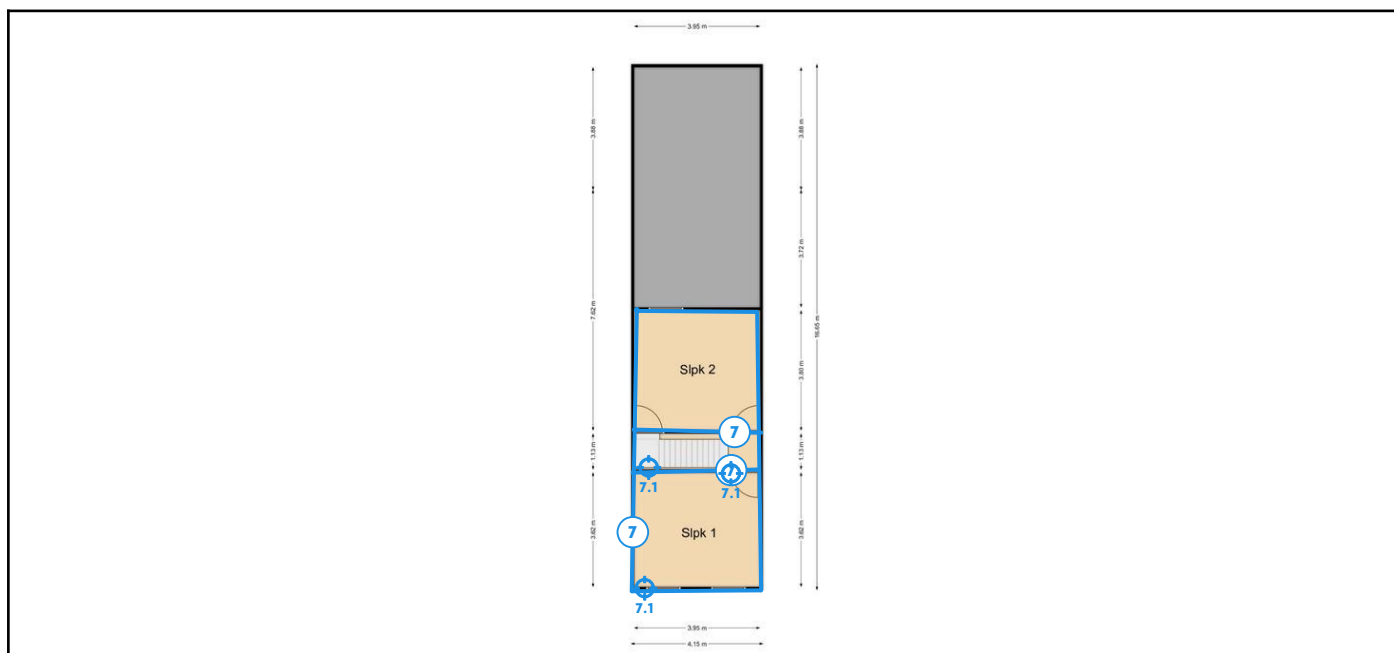
Plan 1.5: Verdieping plan

Beschrijving	Type	Actie
7. Pleisterwerk muren	Geen asbest	-
7.1 Code: 20240927S.AN3353	Mengmonster	-

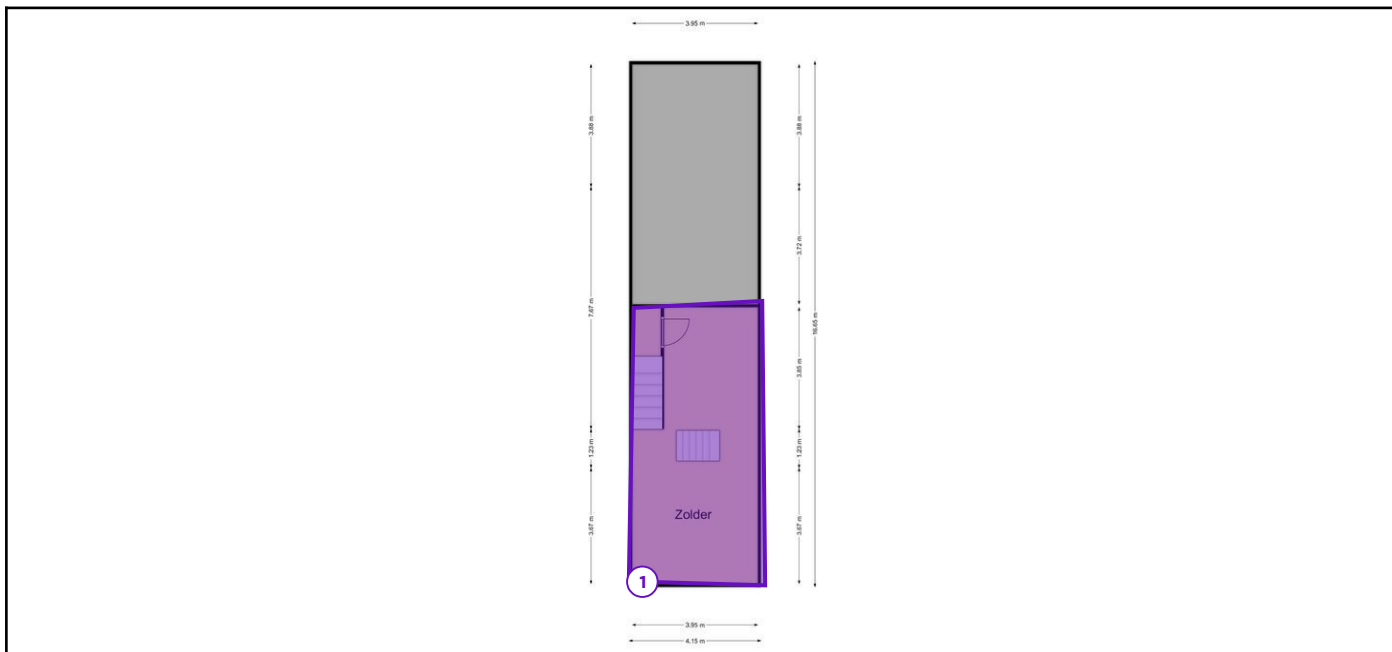
Plan 1.6: Zolder plan

Beschrijving	Type	Actie
1. Onderdak	Advies	-

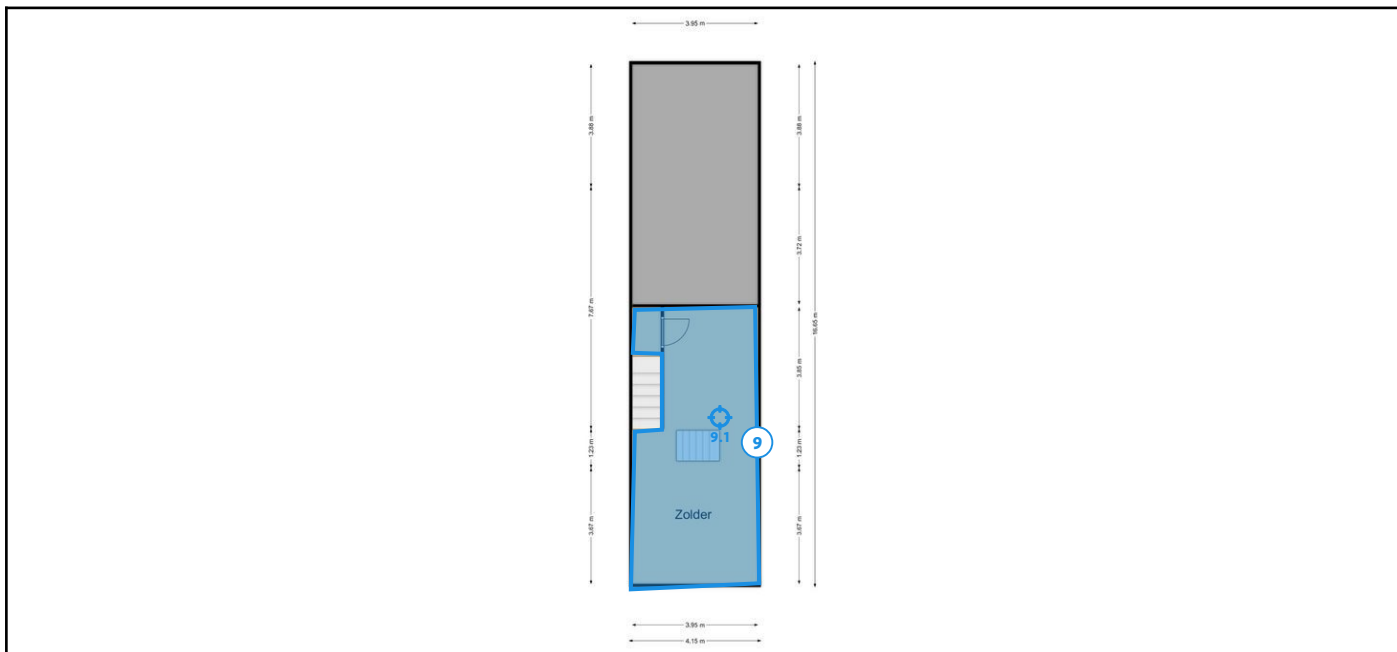
Plan 1.7: Zolder plan

Beschrijving	Type	Actie
9. Vinyl zolder	Geen asbest	-
9.1 Code: 20240927S.AN33S2	Puntmonster	-
