Asbestinventarisatetest

Brugsesteenweg 100, 9000 Gent

Attestnummer : 20240202-000143.000

Uitgegeven op : 02.02.2024

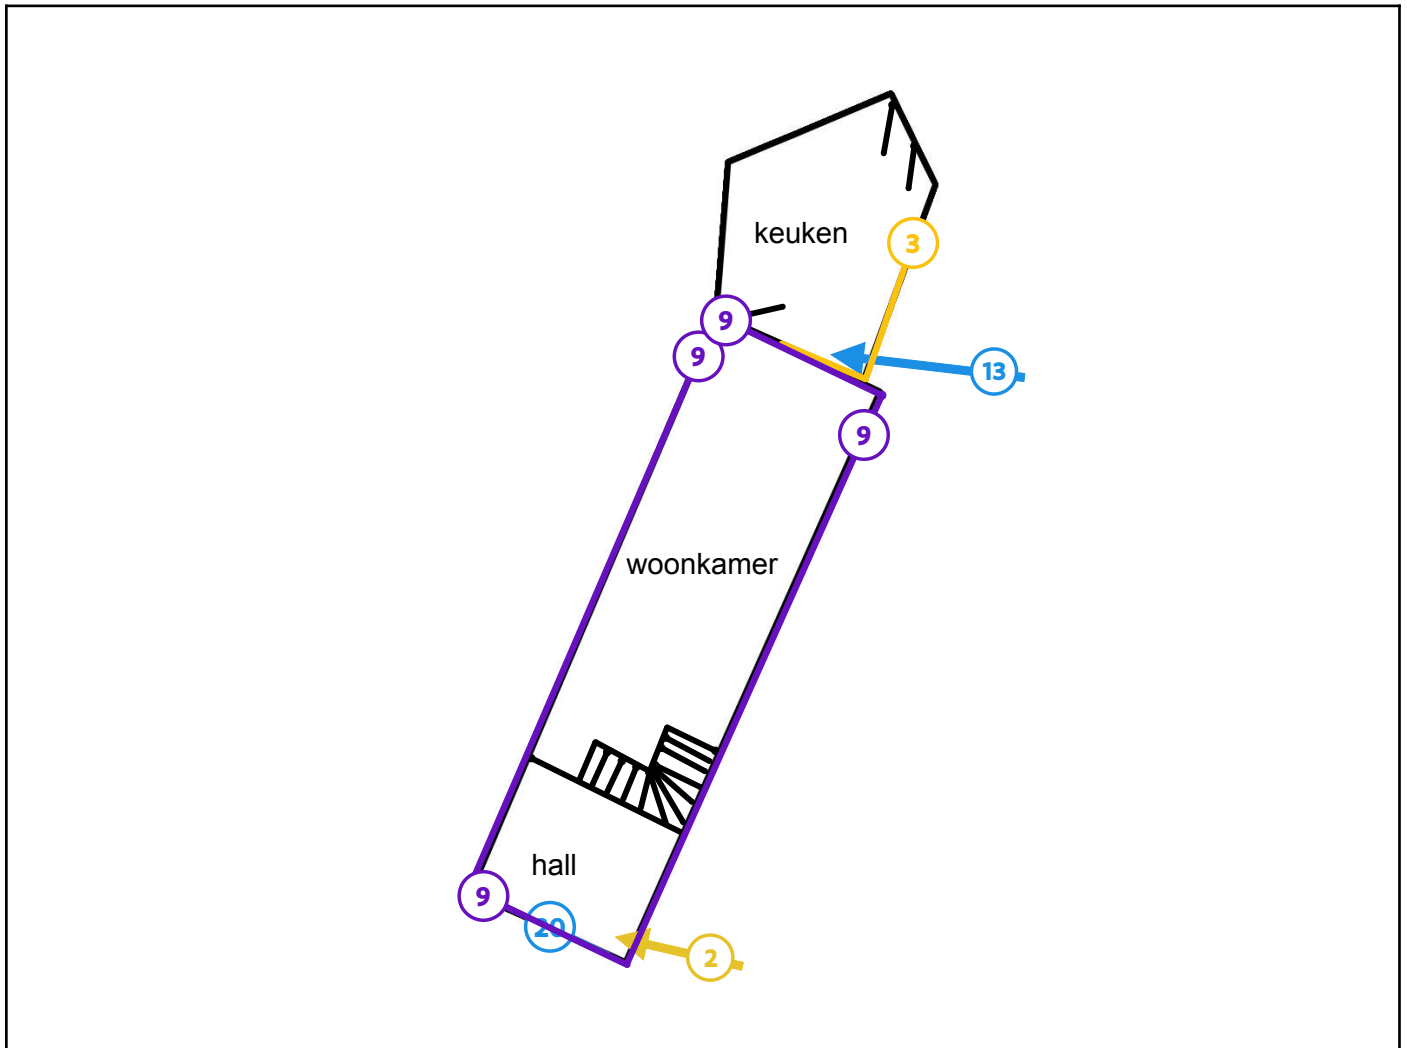
Plan 1.1: Gelijkvloers plan

Beschrijving	Type	Actie
2. Bakeliet elektriciteitssteller	Asbestmateriaal	Zorgvuldig beheren
3. Keramische wandtegel	Uitsluiting	-
9. Pleisterwerk	Advies	-
13. Antidreunplaat wasbak	Geen asbest	-
20. Mastiek buitenschrijnwerk	Geen asbest	-

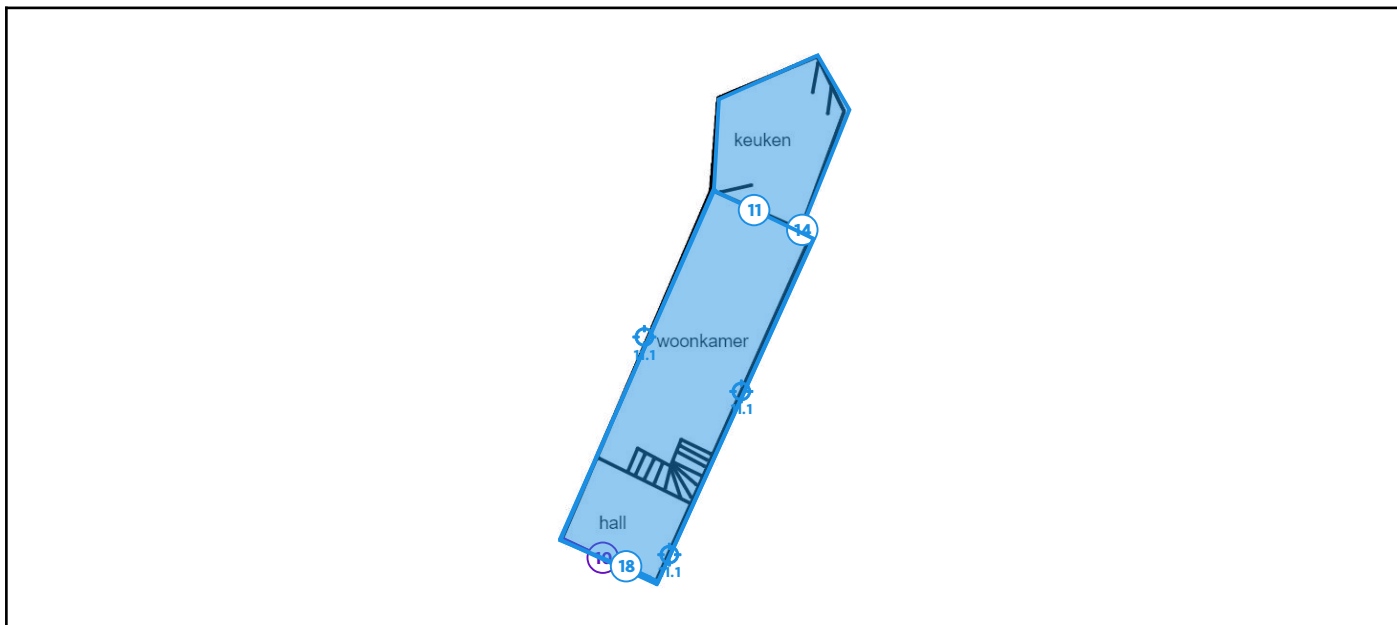
Plan 1.2: Gelijkvloers plan

Beschrijving	Type	Actie
10. Crepi gevelbekleding	Advies	-
11. Pleisterwerk muren gelijkvloers	Geen asbest	-
11.1 Code: 20240125BRU100S1	Mengmonster	-
14. Gyproc plafond	Geen asbest	-
18. Vensterbanktabletten binnen	Geen asbest	-

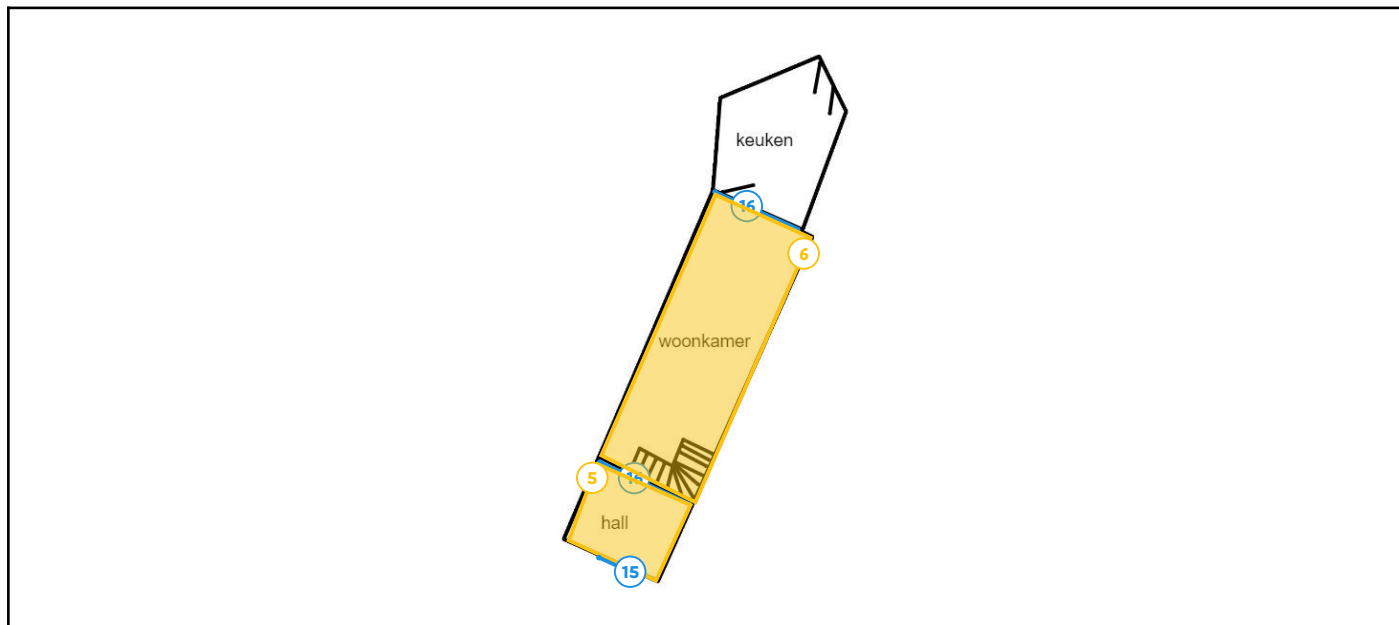
Plan 1.3: Gelijkvloers plan

Beschrijving	Type	Actie
5. Keramische vloertegels	Uitsluiting	-
6. Laminaat vloer gelijkvloers	Uitsluiting	-
15. Vensterbanktabletten buiten	Geen asbest	-
16. Gyproc wand gelijkvloers	Geen asbest	-

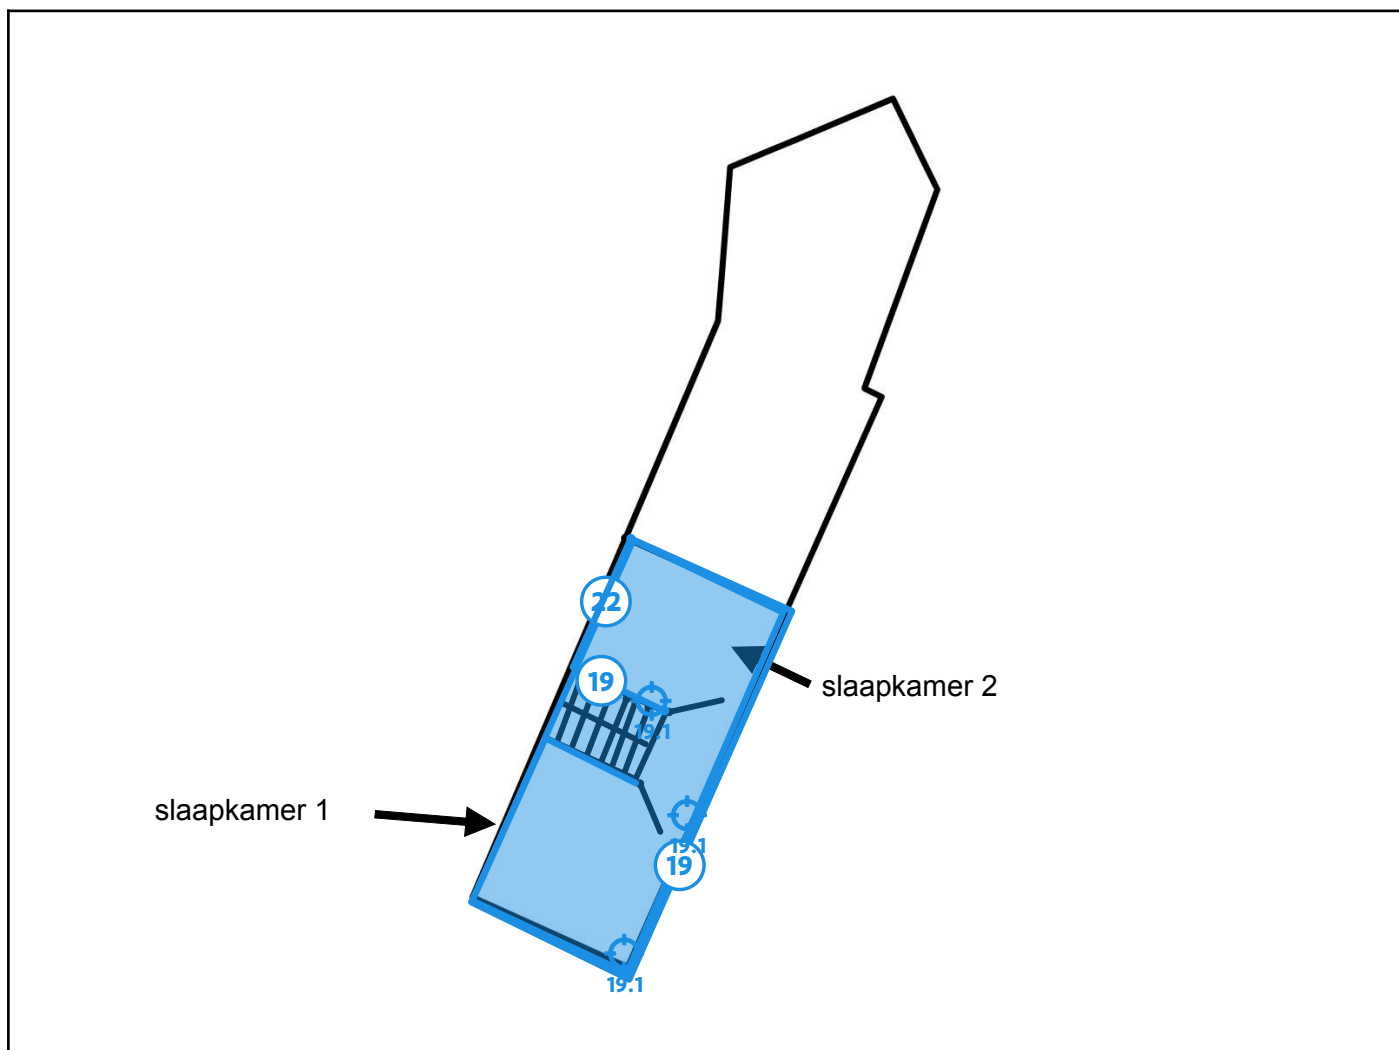
Plan 1.4: Verdieping plan

Beschrijving	Type	Actie
19. Pleisterwerk muren verdieping	Geen asbest	-
19.1 Code: 20240125BRU100S2	Mengmonster	-
22. Gyproc plafond verdieping	Geen asbest	-

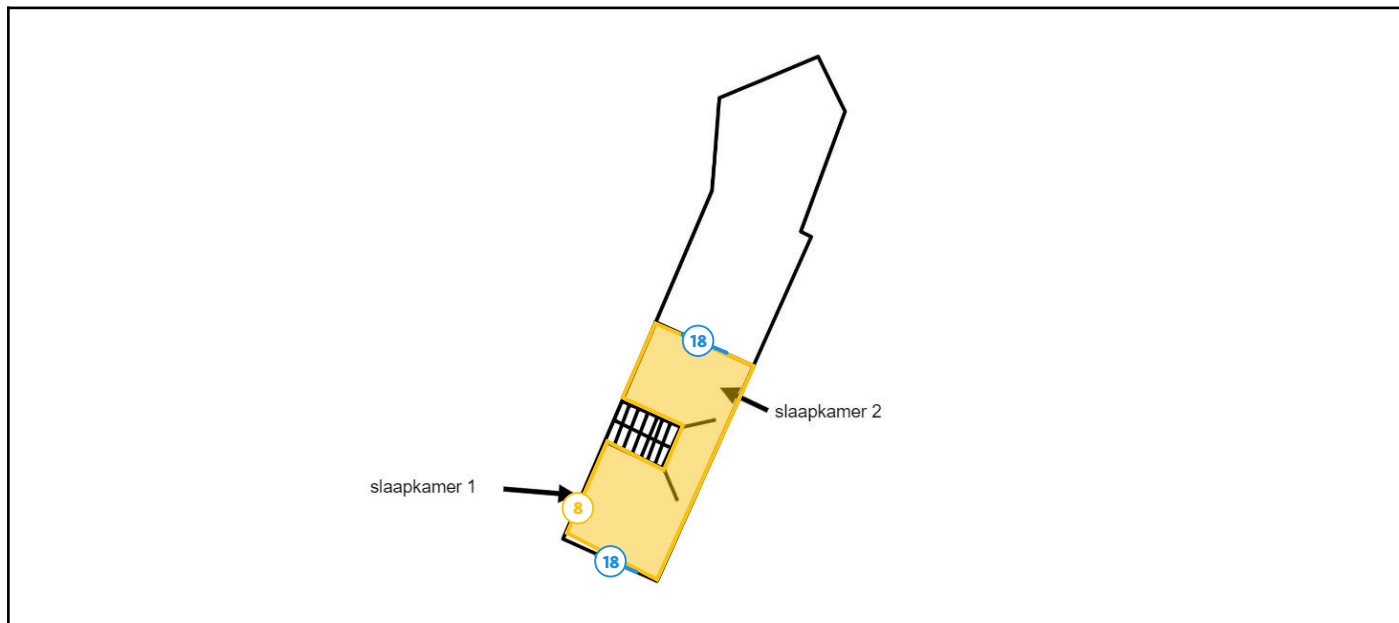
Plan 1.5: Verdieping plan

Beschrijving	Type	Actie
8. Laminaat vloer verdieping	Uitsluiting	-
18. Vensterbanktabletten binnen	Geen asbest	-

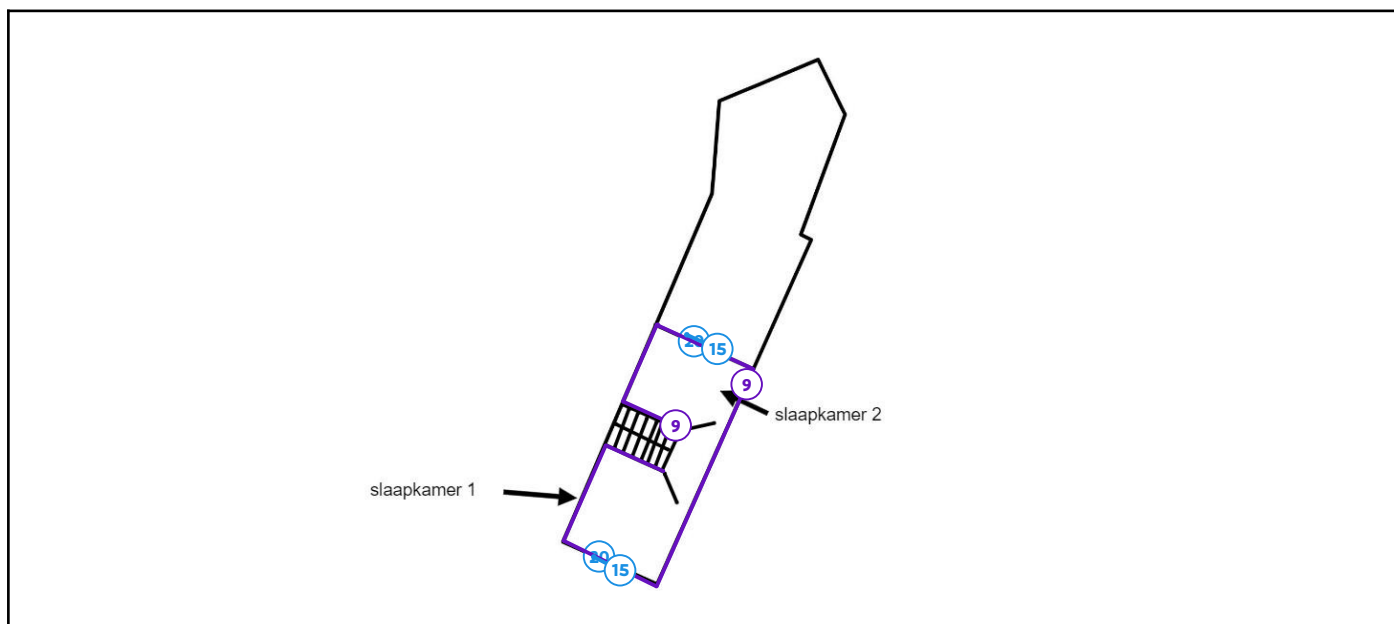
Plan 1.6: Verdieping plan

Beschrijving	Type	Actie
9. Pleisterwerk	Advies	-
15. Vensterbanktabletten buiten	Geen asbest	-
20. Mastiek buitenschrijnwerk	Geen asbest	-

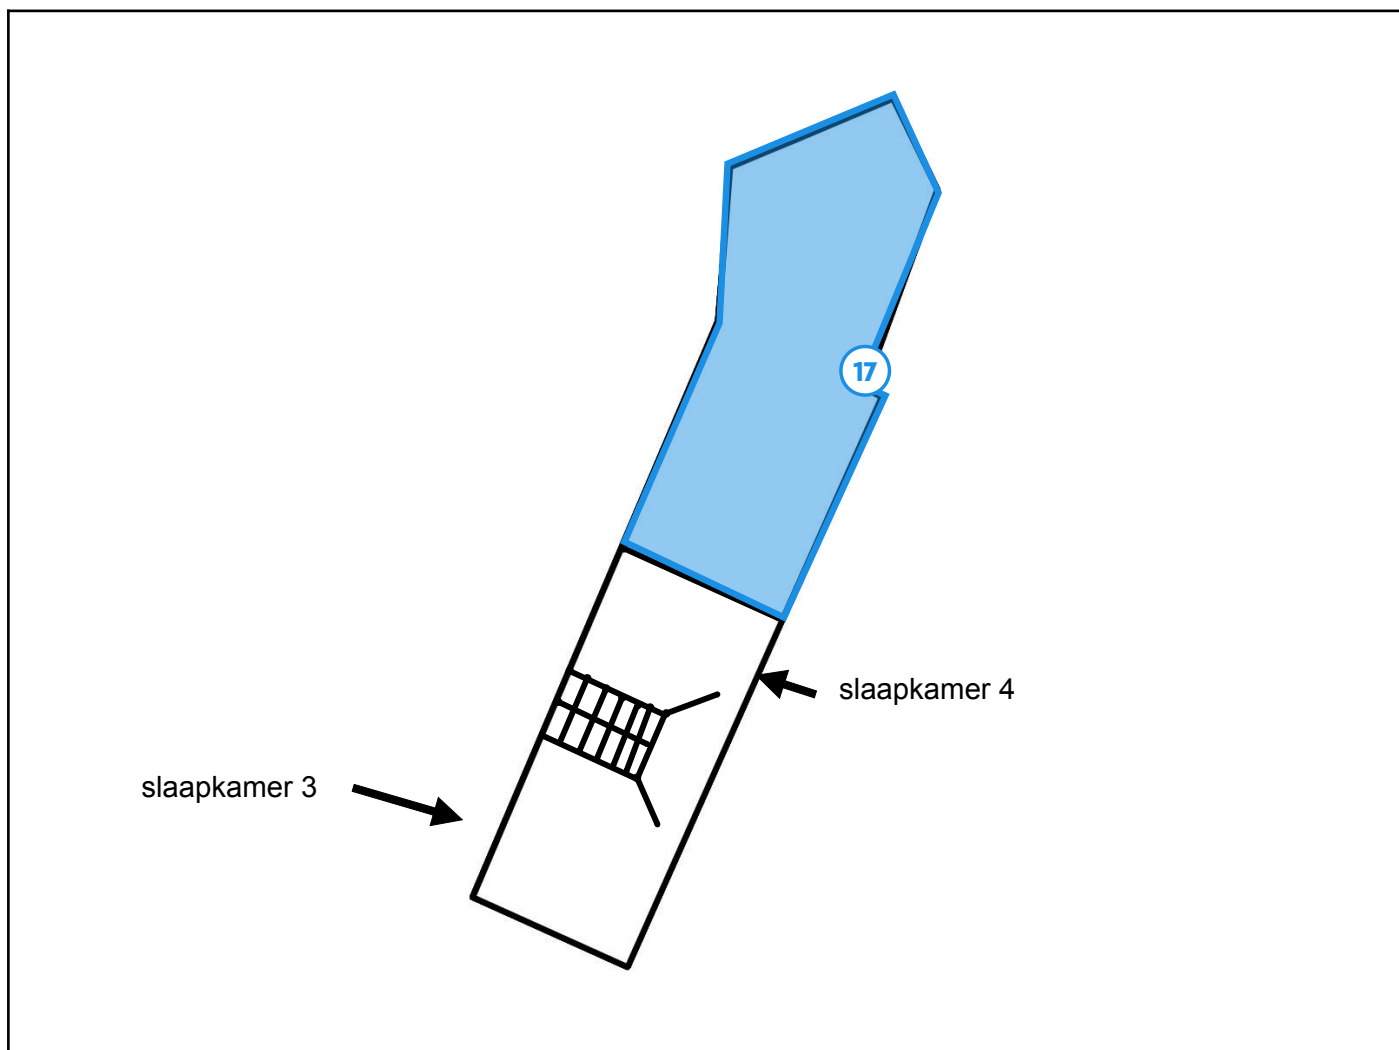
Plan 1.7: Zolder plan

Beschrijving	Type	Actie
17. Roofing dak	Geen asbest	-

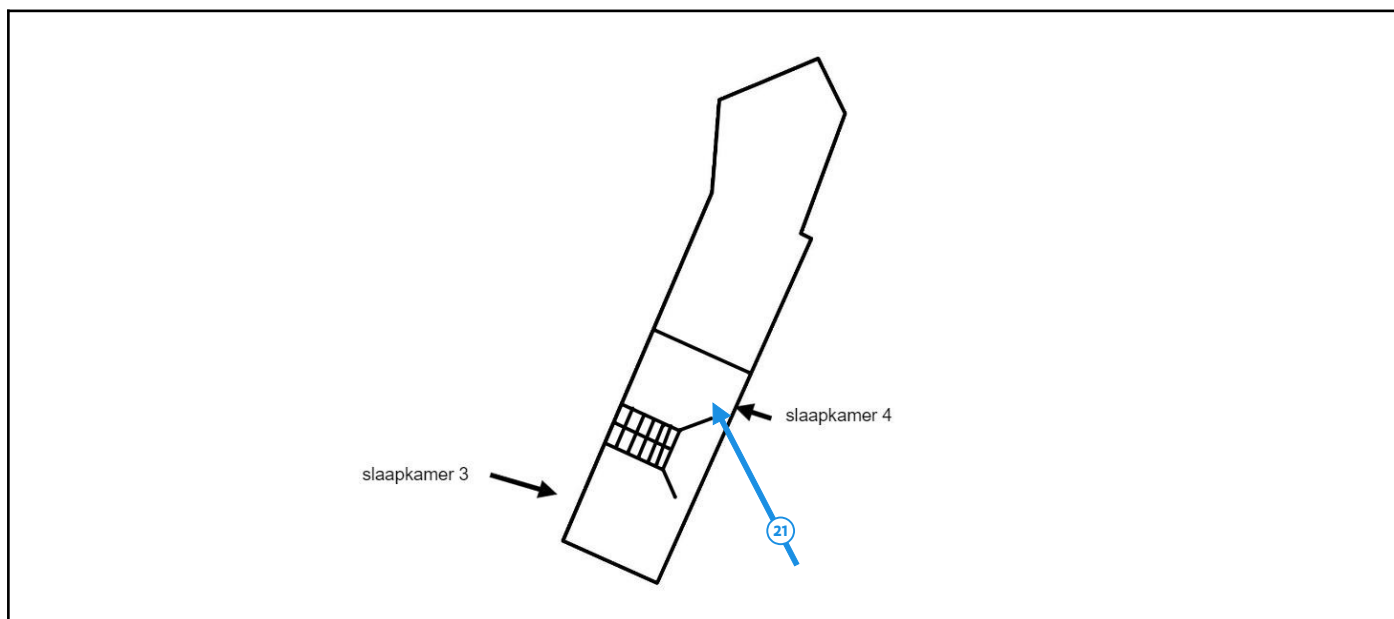
Plan 1.8: Zolder plan

Beschrijving	Type	Actie
21. Rookgaskanaal	Geen asbest	-

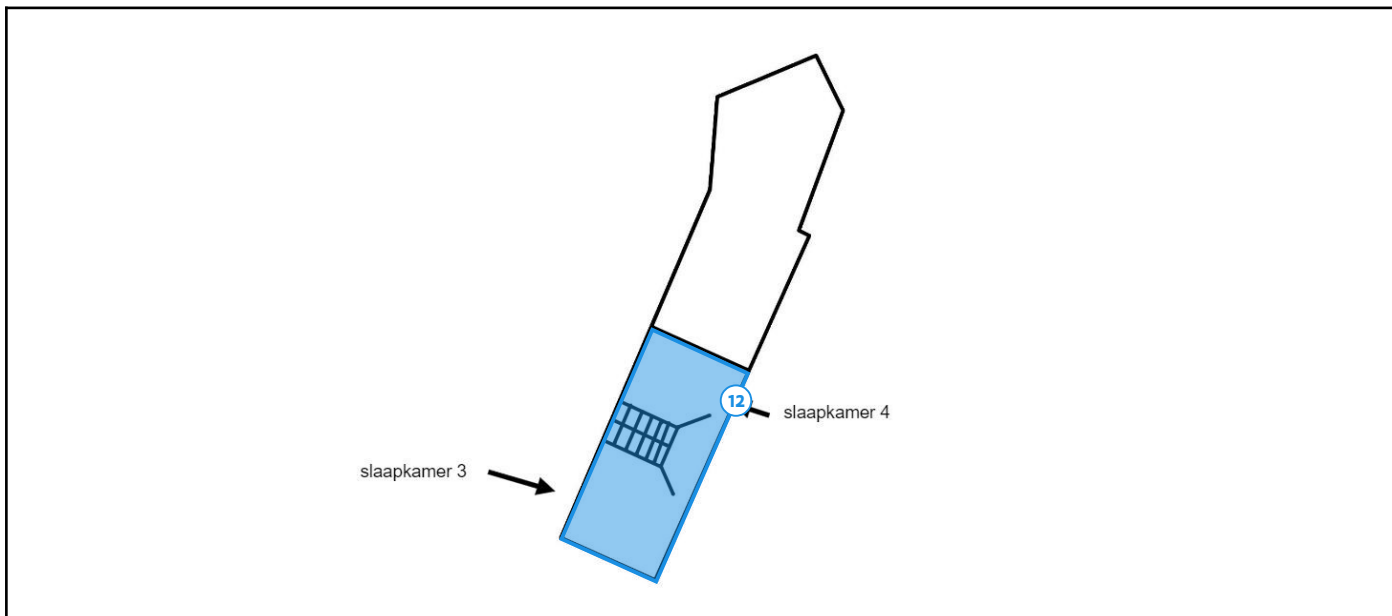
Plan 1.9: Zolder plan

Beschrijving	Type	Actie
12. Onderdakplaten	Geen asbest	-

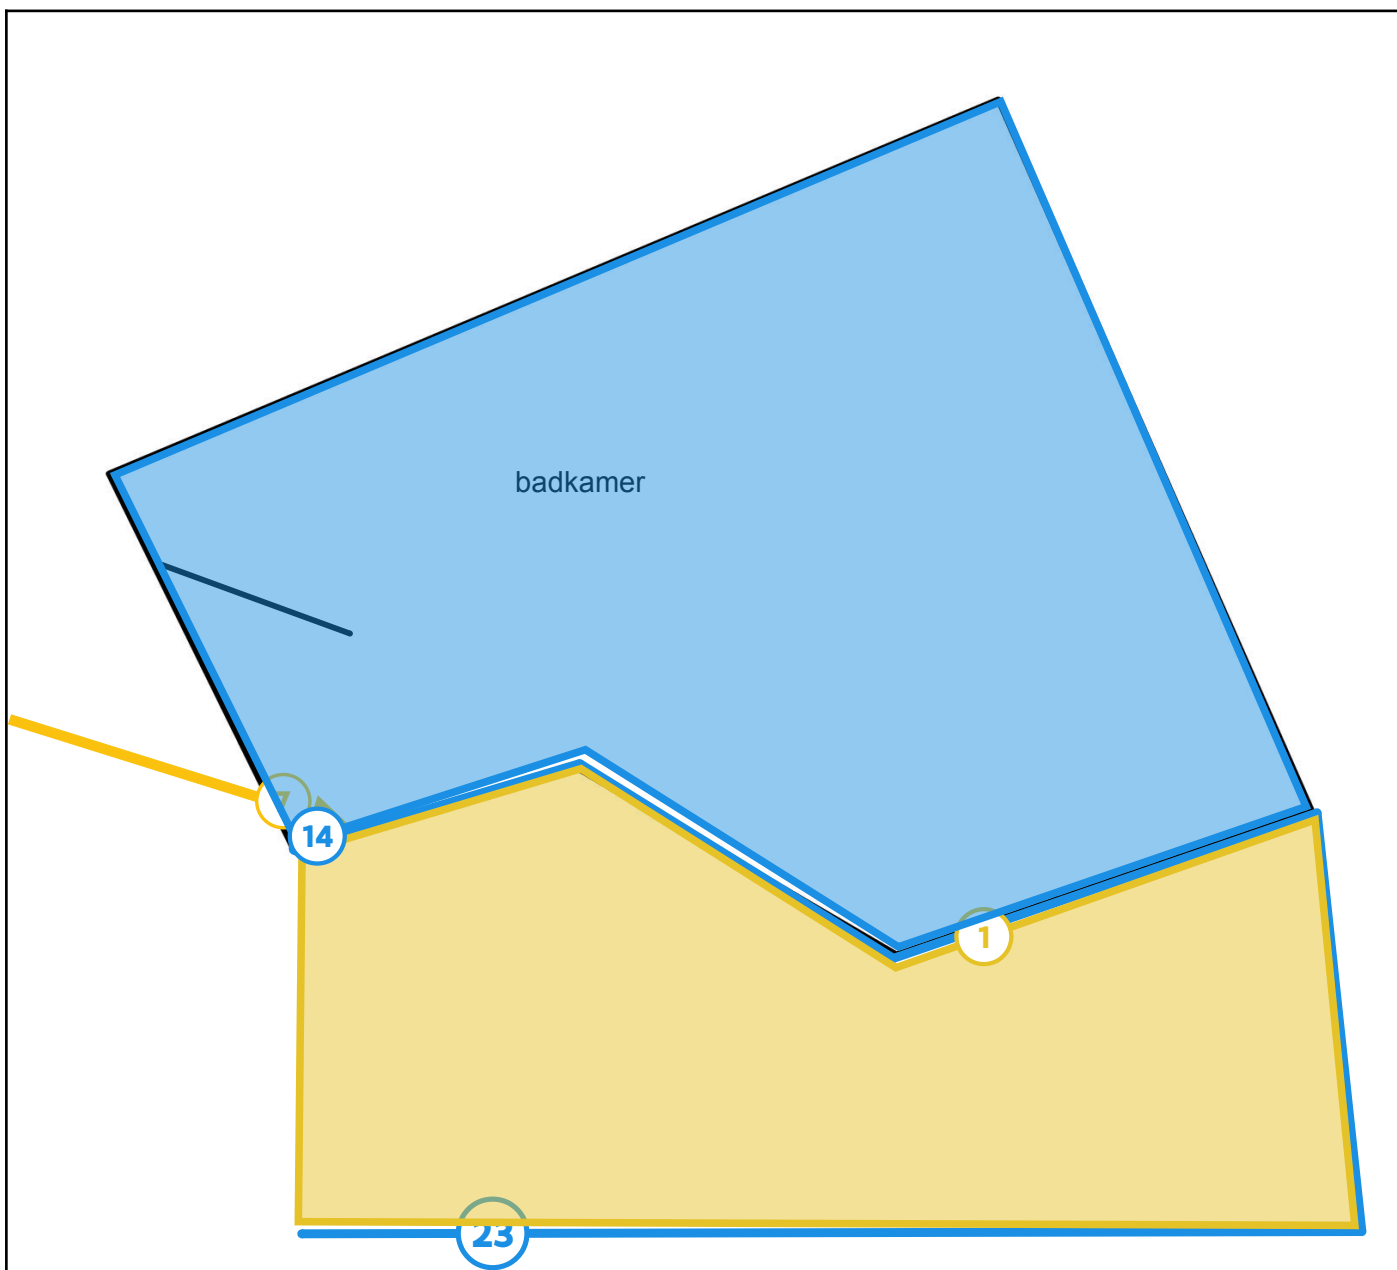
Plan 2.1: Bijgebouw plan

Beschrijving	Type	Actie
1. Betontegels	Asbestmateriaal	Zorgvuldig beheren
7. Gaswandketel Bulex Thema Condens	Uitsluiting	-
14. Gyproc plafond	Geen asbest	-
23. Afdekstenen	Geen asbest	-

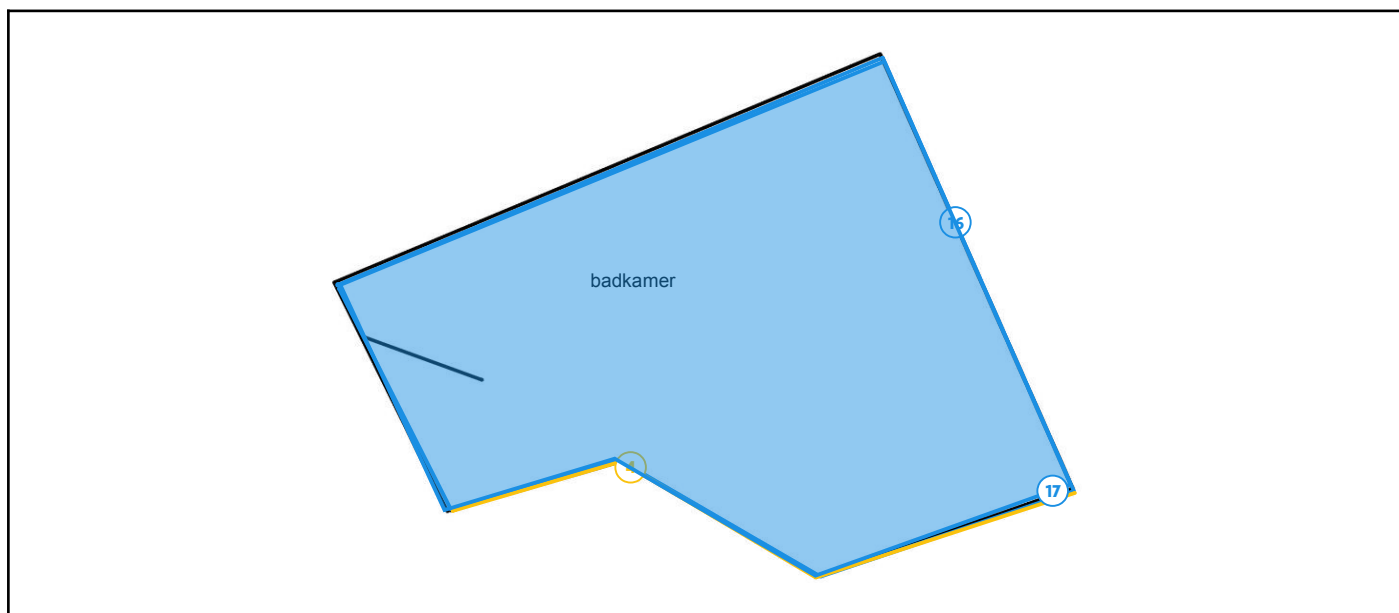
Plan 2.2: Bijgebouw plan

Beschrijving	Type	Actie
4. Keramische wandtegel buiten	Uitsluiting	-
16. Gyproc wand gelijkvloers	Geen asbest	-
17. Roofing dak	Geen asbest	-
