Asbestinventarisatetest

Benedenstraat 15, 9506 Geraardsbergen

Attestnummer : **20240911-000307.001**

Uitgegeven op : **23.09.2024**

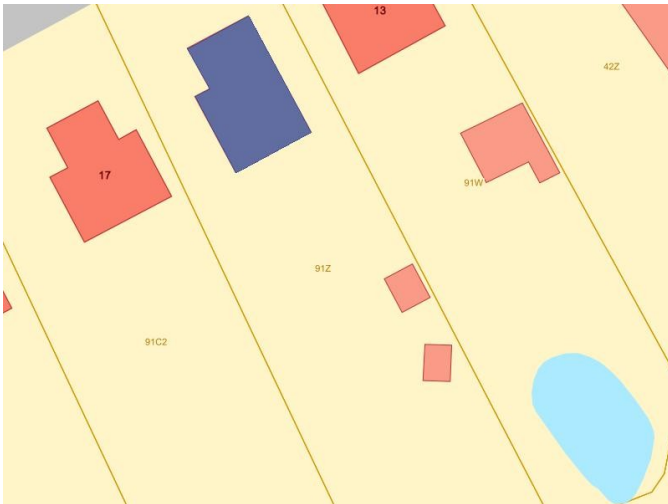
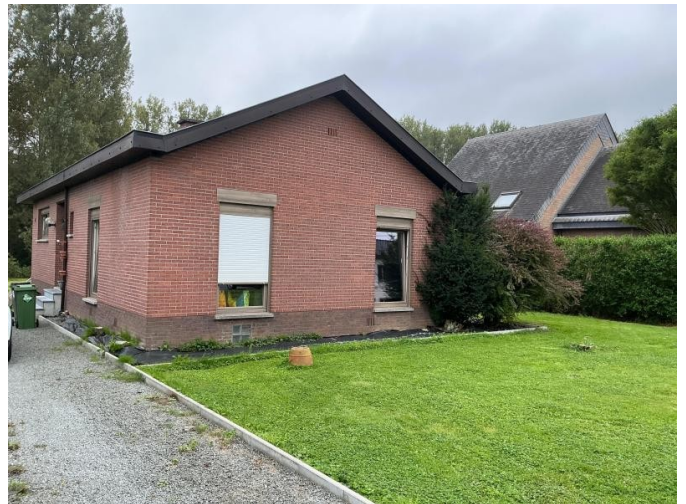
Zone 1: Hoofdgebouw

- 0 Asbestmaterialen
- 0 Beperkingen
- 0 Uitsluitingen
- 0 Roerende goederen
- 0 Puin, steenslag, (water)bodem
- 8 Adviezen**
- 1 Geen asbest**

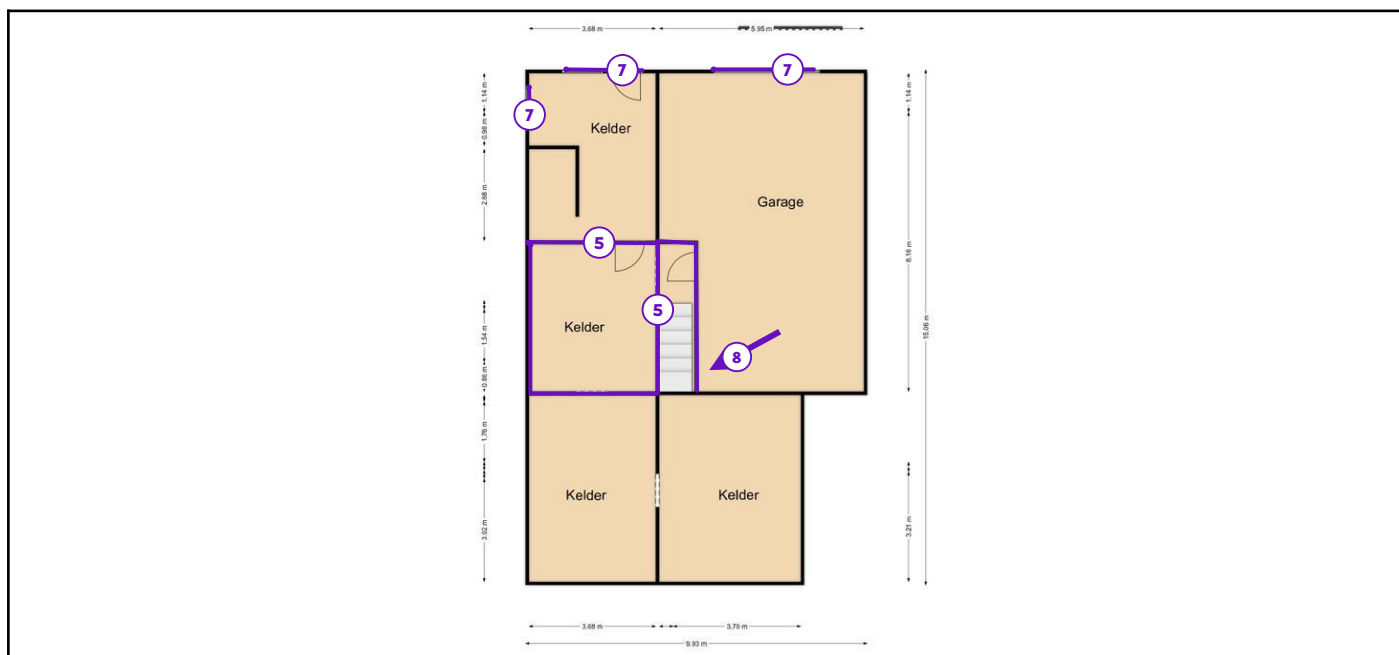
Plan 1.1: Kelder plan

Beschrijving	Type	Actie
5. Wandbekleding	Advies	-
7. Hechtingskit buitenschrijnwerk	Advies	-
8. Mazoutketel	Advies	-

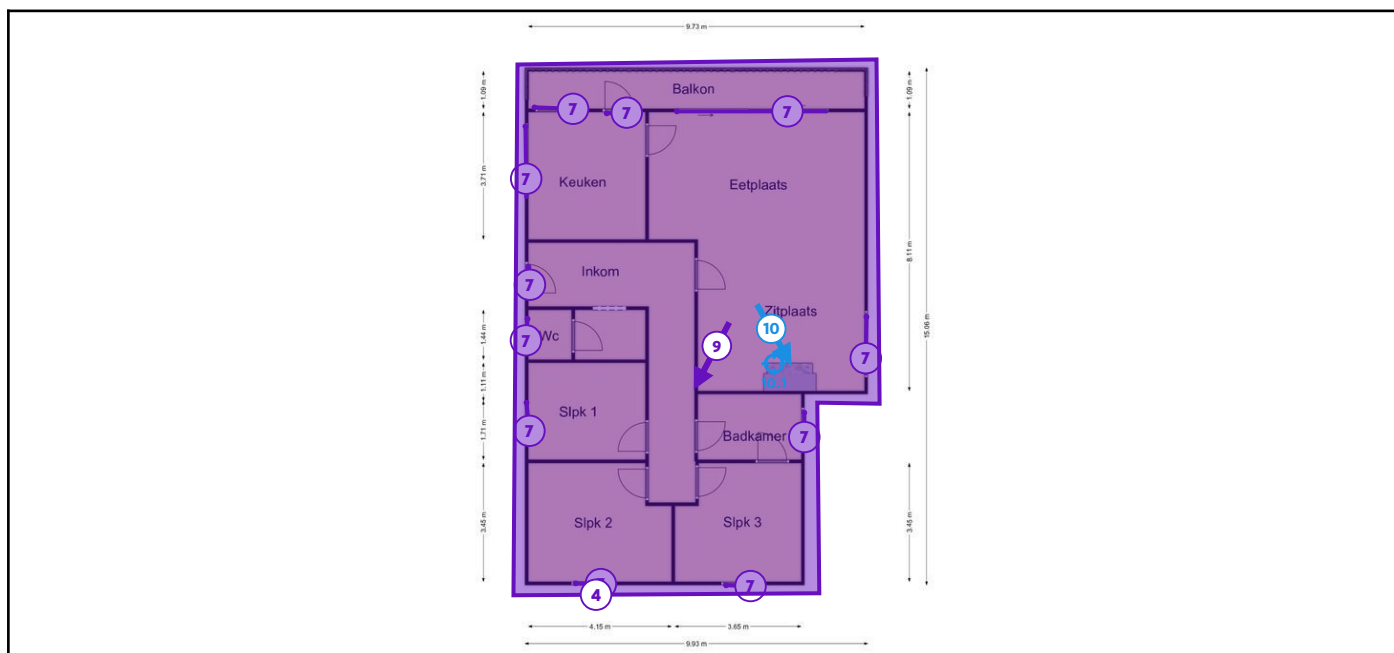
Plan 1.2: Gelijkvloers plan

Beschrijving	Type	Actie
4. Dak + onderdak	Advies	-
7. Hechtingskit buitenschrijnwerk	Advies	-
9. Trekregelaar	Advies	-
10. Koord in houtkachel	Geen asbest	-
10.1 Code: 20240905BEN15S1	Puntmonster	-

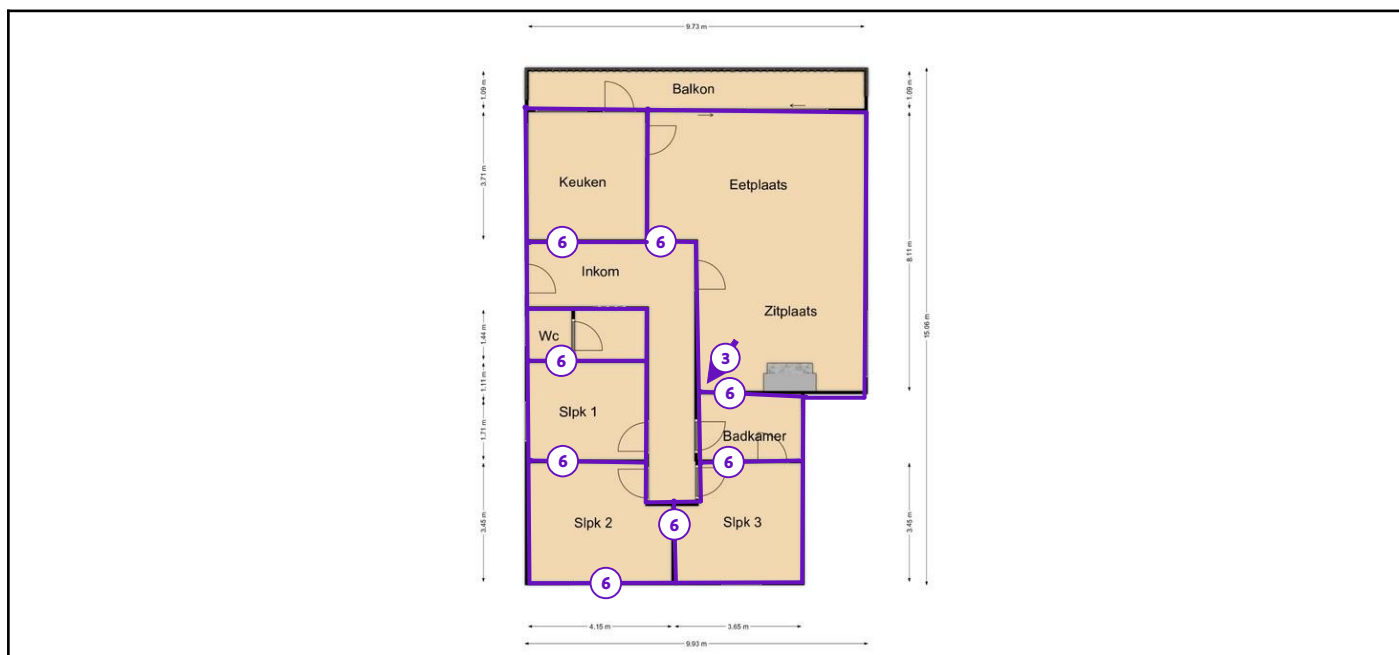
Plan 1.3: Gelijkvloers plan

Beschrijving	Type	Actie
3. Rookgaskanaal	Advies	-
6. Gyproc - wanden	Advies	-

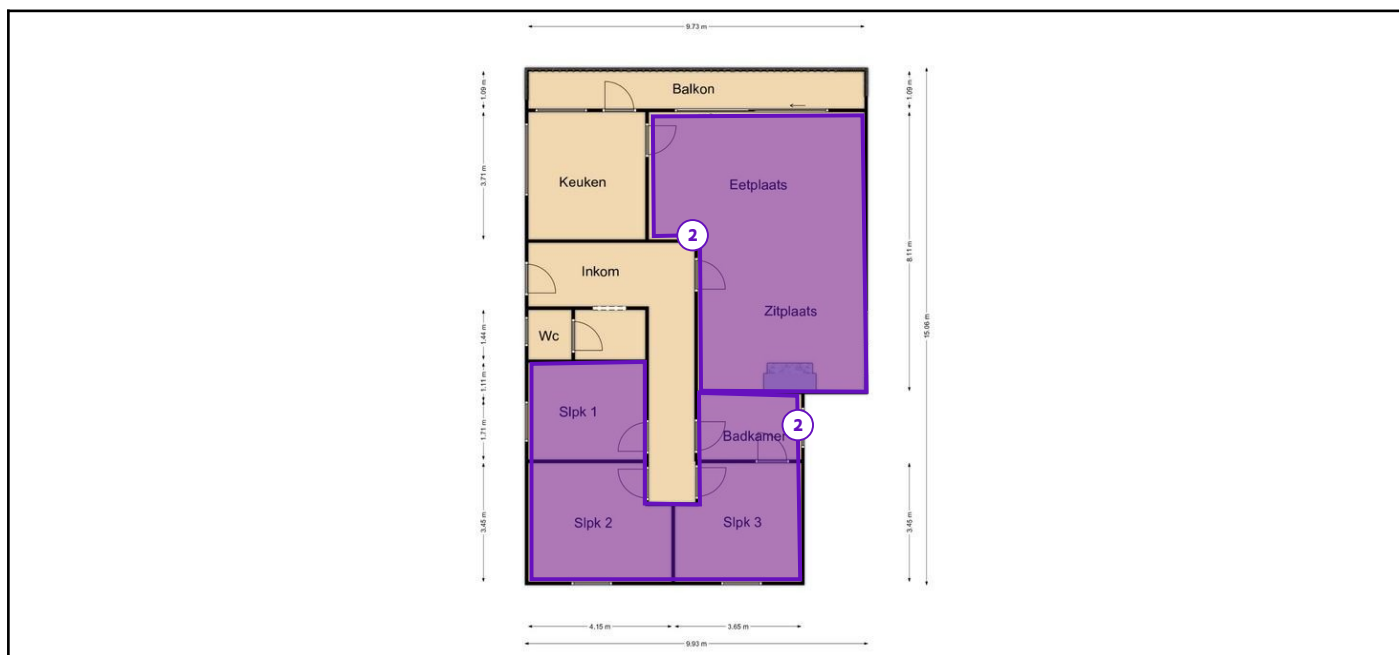
Plan 1.4: Gelijkvloers plan

Beschrijving	Type	Actie
2. Plafondbekleding	Advies	-

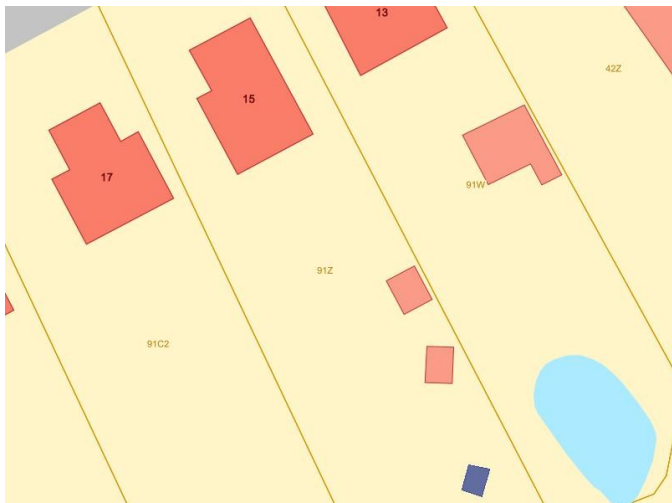
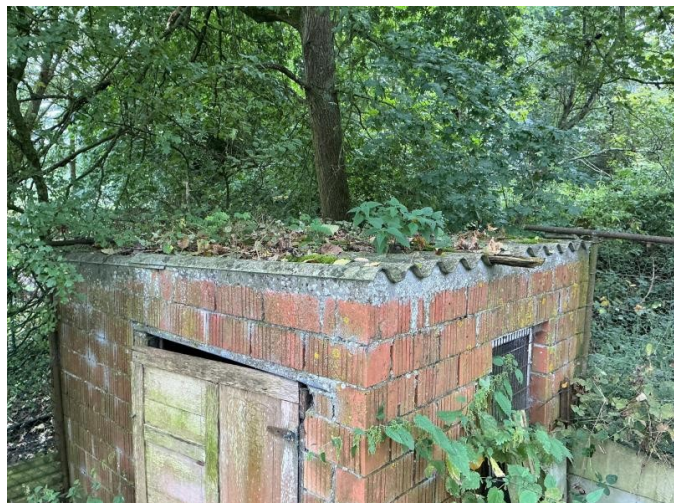
Zone 4: Kippenhok

- 0 Asbestmaterialen
- 0 Beperkingen
- 0 Uitsluitingen
- 0 Roerende goederen
- 0 Puin, steenslag, (water)bodem
- 1 Advies**
- 0 Geen asbest

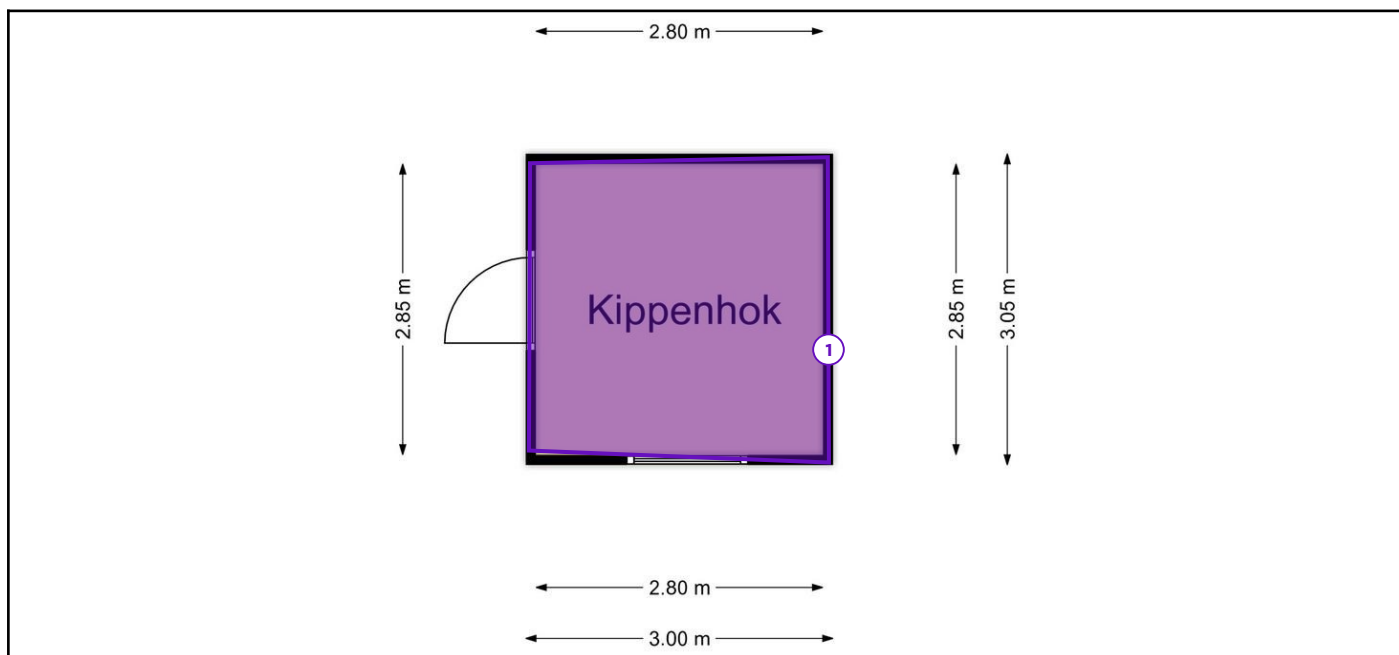
Plan 4.1: Kippenhok plan

Beschrijving	Type	Actie
1. Dakbedekking kippenhok	Advies	-
