# Asbestinventarisatetest

Gemeentestraat 177, 9500 Geraardsbergen

Attestnummer : 20240318-000230.000

Uitgegeven op : 18.03.2024

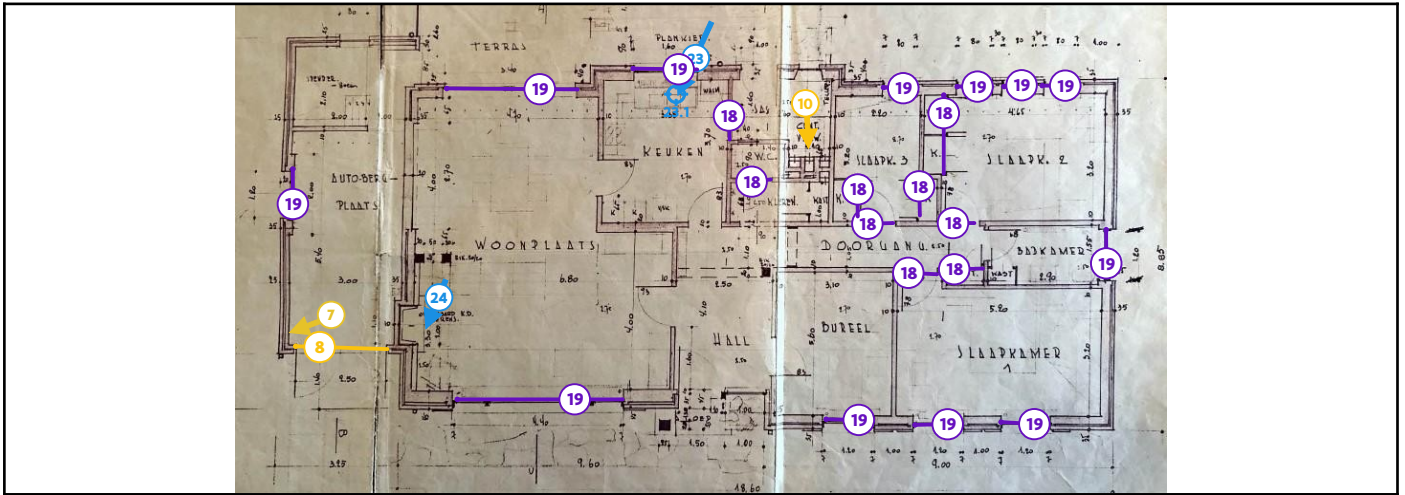
# Plan 1.1: Gelijkvloers plan

Beschrijving	Type	Actie
7. Zekeringskast	Asbestmateriaal	Zorgvuldig beheren
8. Garagepoort	Uitsluiting	-
10. Mazoutketel	Uitsluiting	-
18. Bekleding binnendeuren en kasten	Advies	-
19. Mastiek buitenschrijnwerk	Advies	-
23. Antidreunplaat wasbak	Geen asbest	-
23.1 Code: 20240311GEM17753	Puntmonster	-
24. Koord in houtkachel	Geen asbest	-

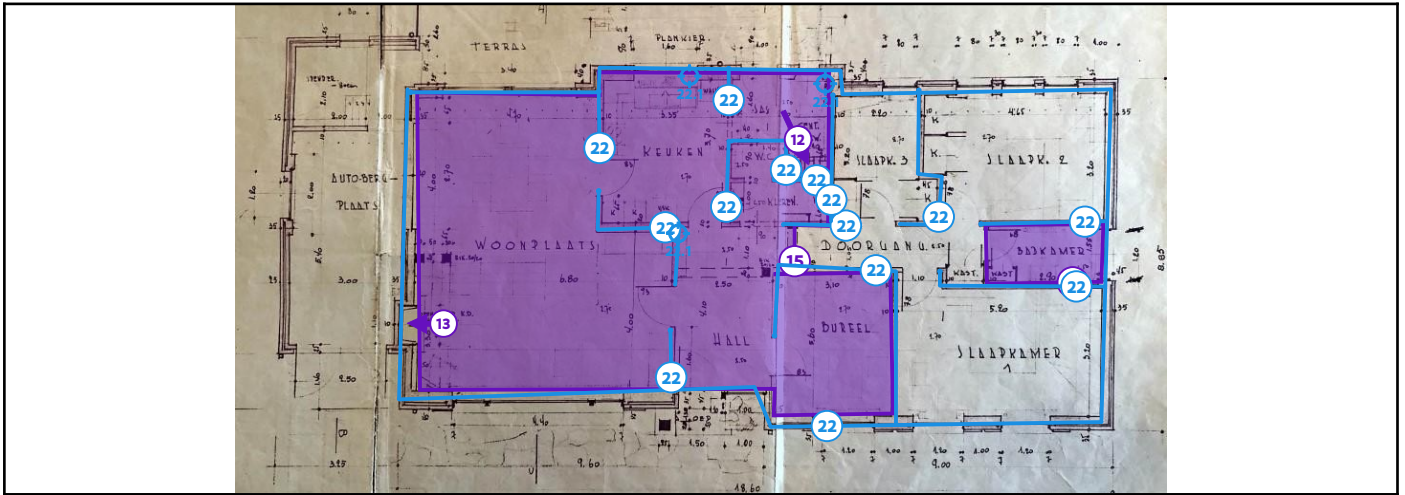
## Plan 1.2: Gelijkvloers plan

Beschrijving	Type	Actie
12. Rookgaskanaal mazoutketel	Advies	-
13. Rookgaskanaal houtkachel	Advies	-
15. Lijm laag vloertegels	Advies	-
22. Pleisterwerk muren	Geen asbest	-
22.1 Code: 20240311GEM17754	Mengmonster	-

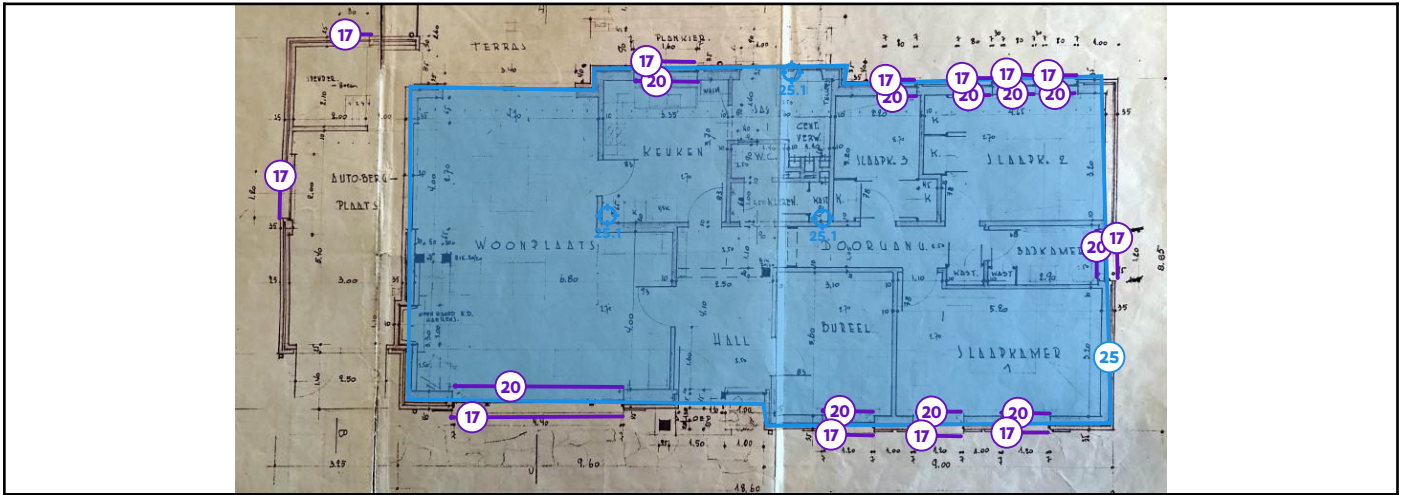
# Plan 1.3: Gelijkvloers plan

Beschrijving	Type	Actie
17. Vensterbanktabletten buiten	Advies	-
20. Vensterbanktabletten binnen	Advies	-
25. Pleisterwerk plafond	Geen asbest	-
25.1 Code: 20240311GEM177S5	Mengmonster	-

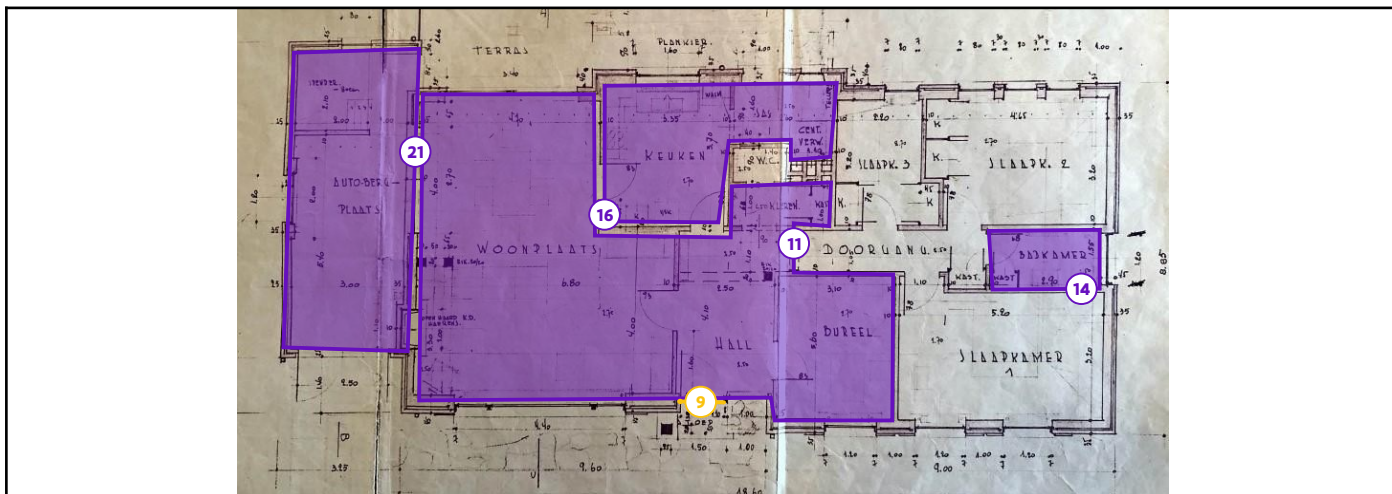
## Plan 1.4: Gelijkvloers plan

Beschrijving	Type	Actie
9. Voordeur	Uitsluiting	-
11. Vloertegels	Advies	-
14. Vloertegels	Advies	-
16. Vloertegels	Advies	-
21. Vloertegels garage	Advies	-

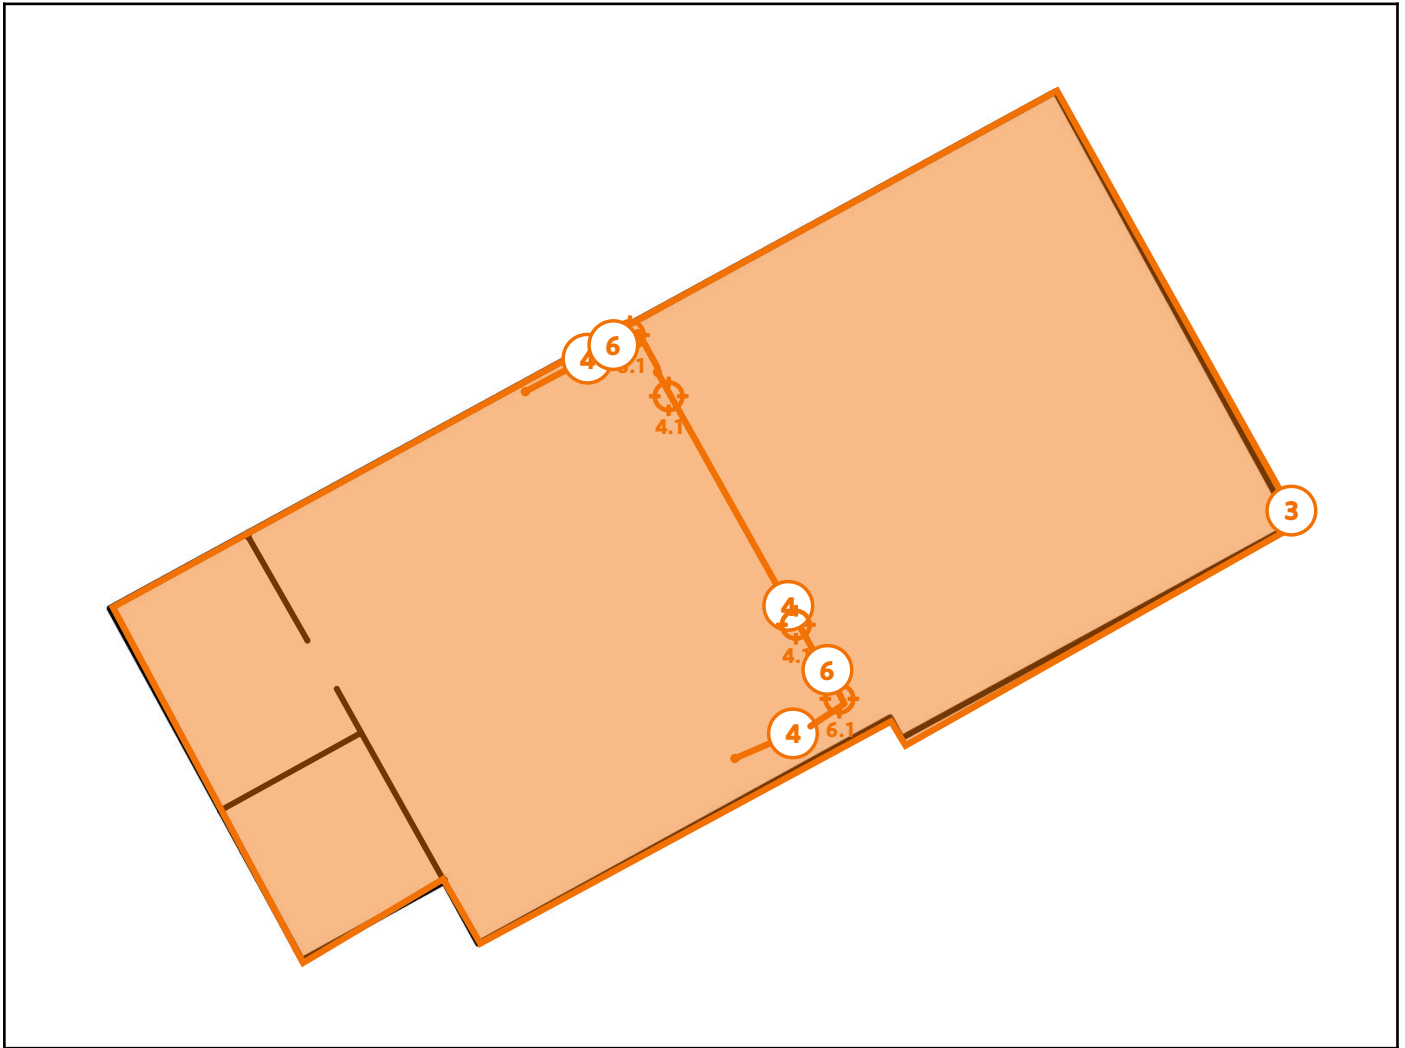
## Plan 1.5: Zolder plan

Beschrijving	Type	Actie
3. Dak in asbestleien	Asbestmateriaal	<a href="#">Verwijderen</a>
4. Thermische buisisolatie (rechte stukken)	Asbestmateriaal	<a href="#">Verwijderen</a>
4.1 Code: 20240311GEM177S1	Mengmonster	-
6. Thermische buisisolatie (bochten)	Asbestmateriaal	<a href="#">Verwijderen</a>
6.1 Code: 20240311GEM177S2	Mengmonster	-

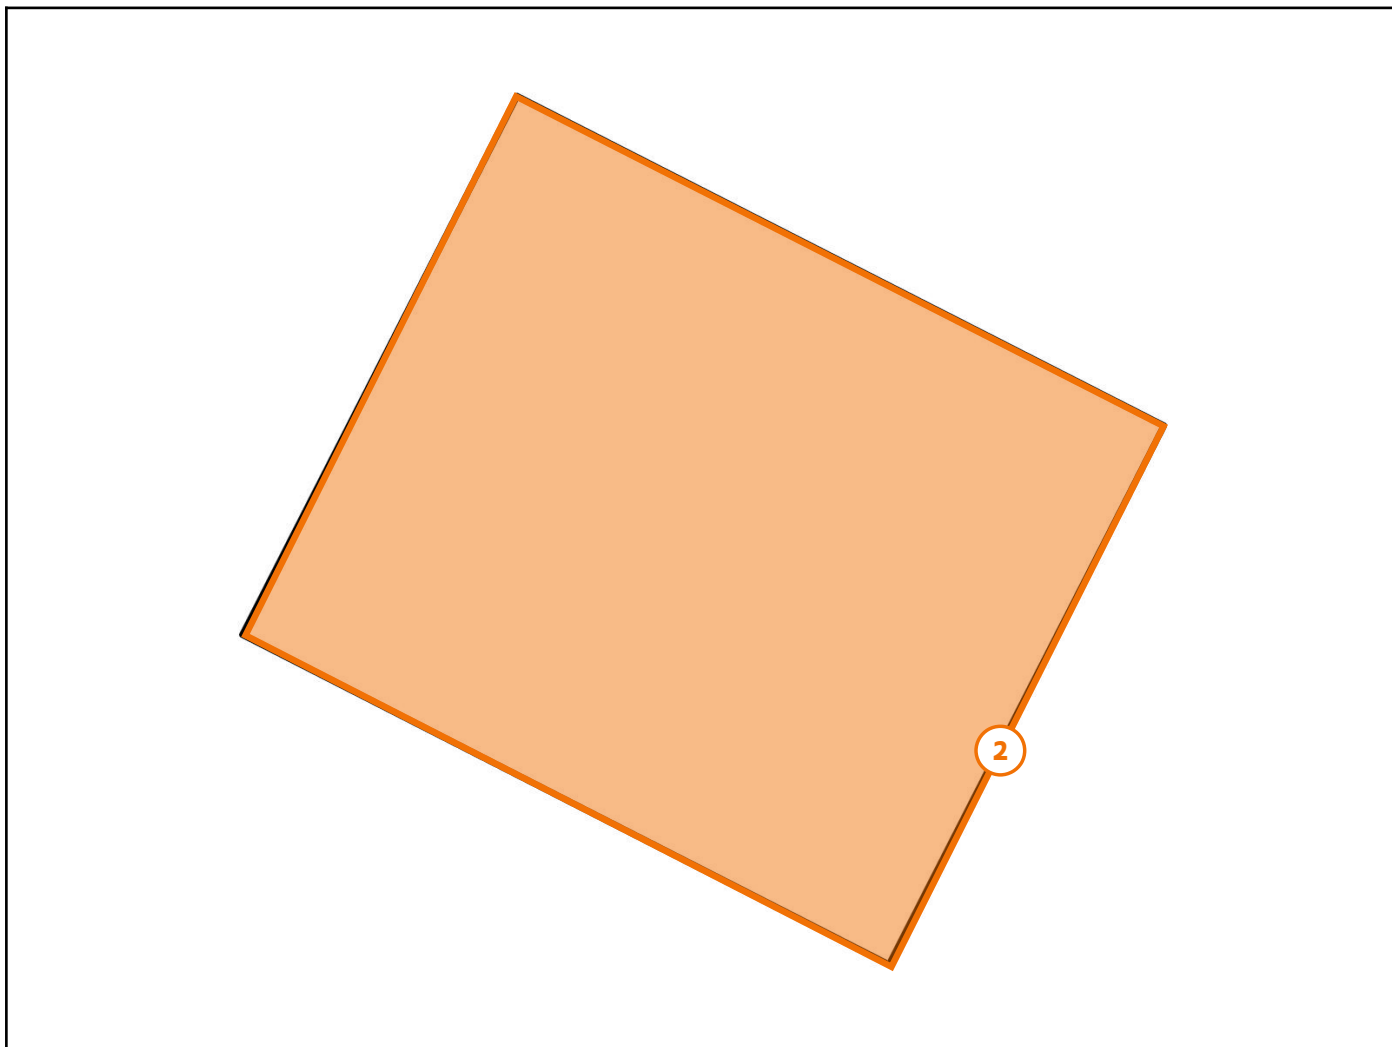
## Plan 2.1: Bijgebouw plan

Beschrijving	Type	Actie
2. Dak in asbestgolfplaten	Asbestmateriaal	<a href="#">Verwijderen</a>

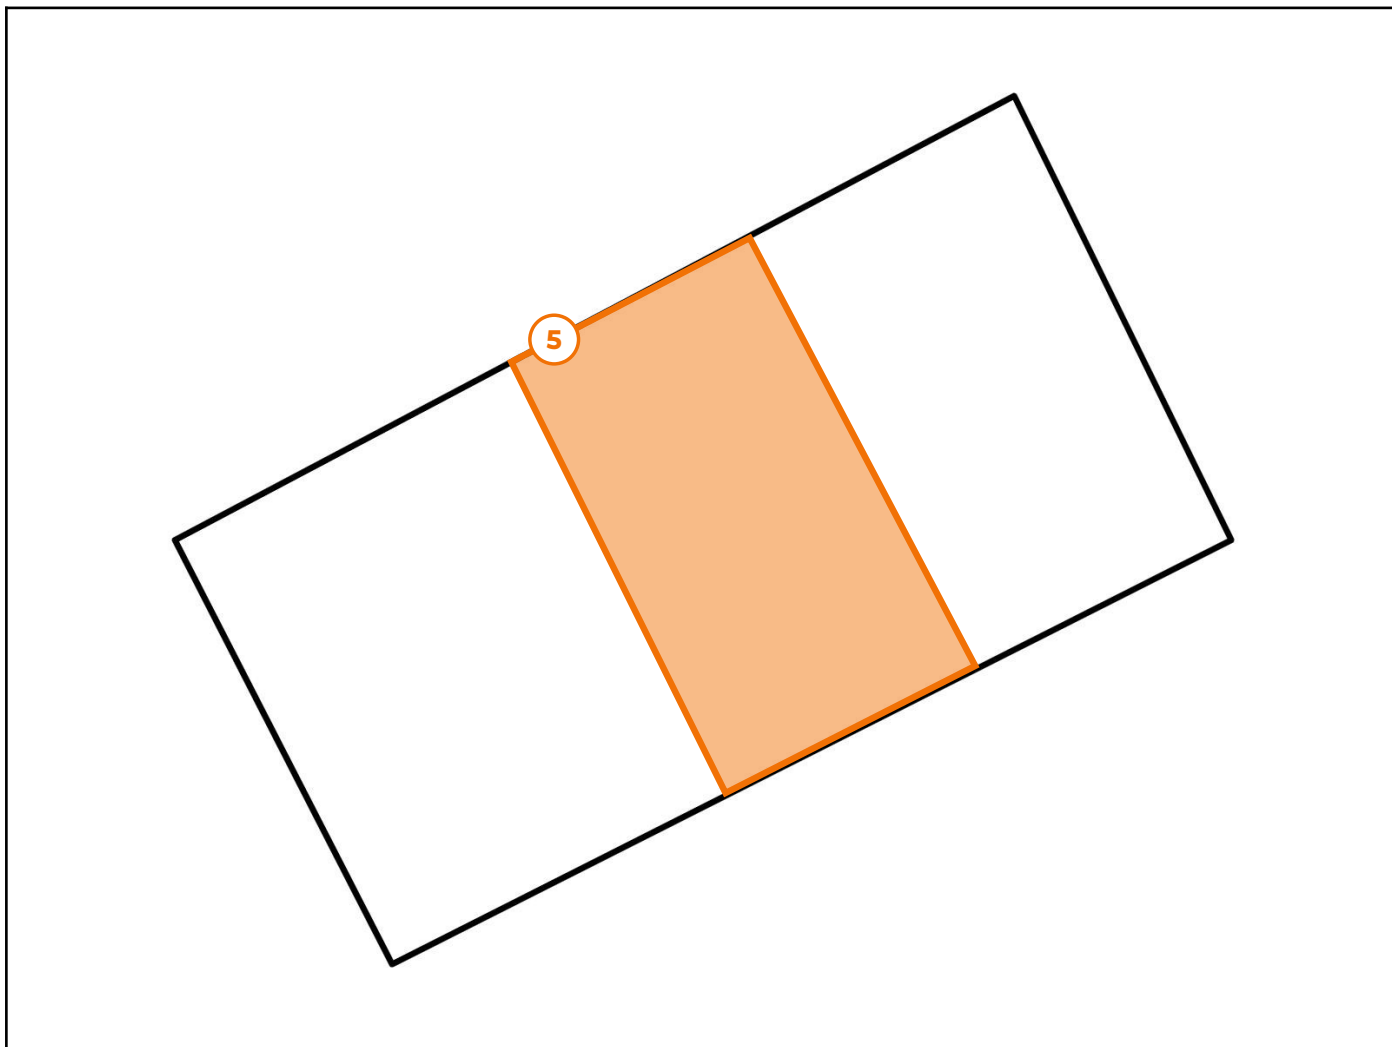
## Plan 3.1: Beschutting mazouttanl plan

Beschrijving	Type	Actie
5. Dak in asbest-golfplaat	Asbestmateriaal	<a href="#">Verwijderen</a>

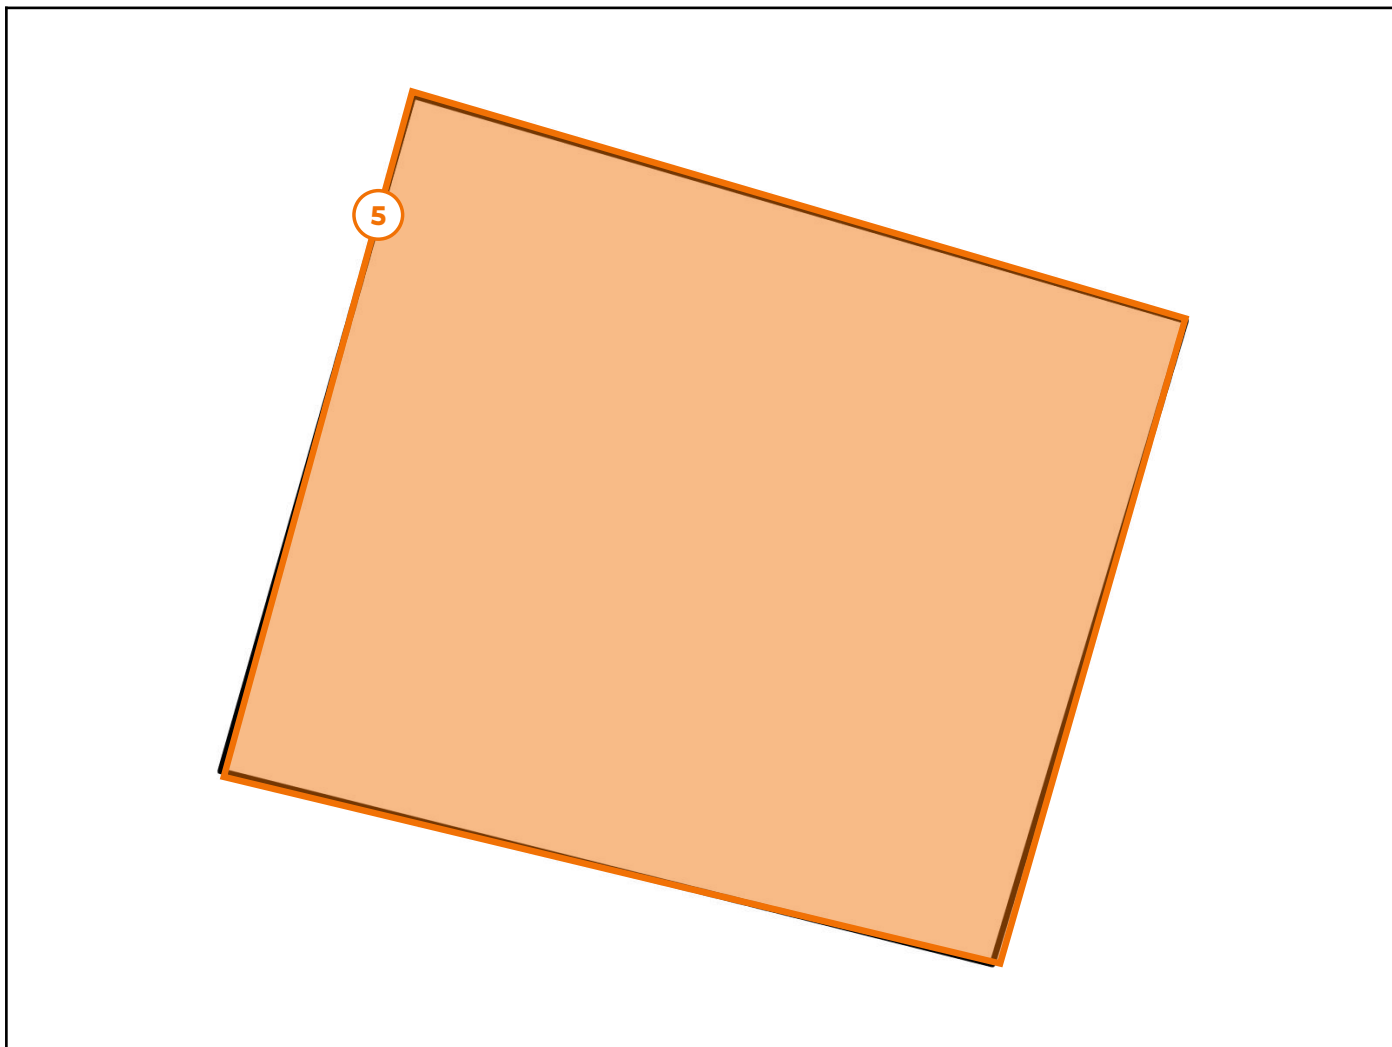
## Plan 4.1: Waterput plan

Beschrijving	Type	Actie
5. Dak in asbest-golfplaat	Asbestmateriaal	<a href="#">Verwijderen</a>

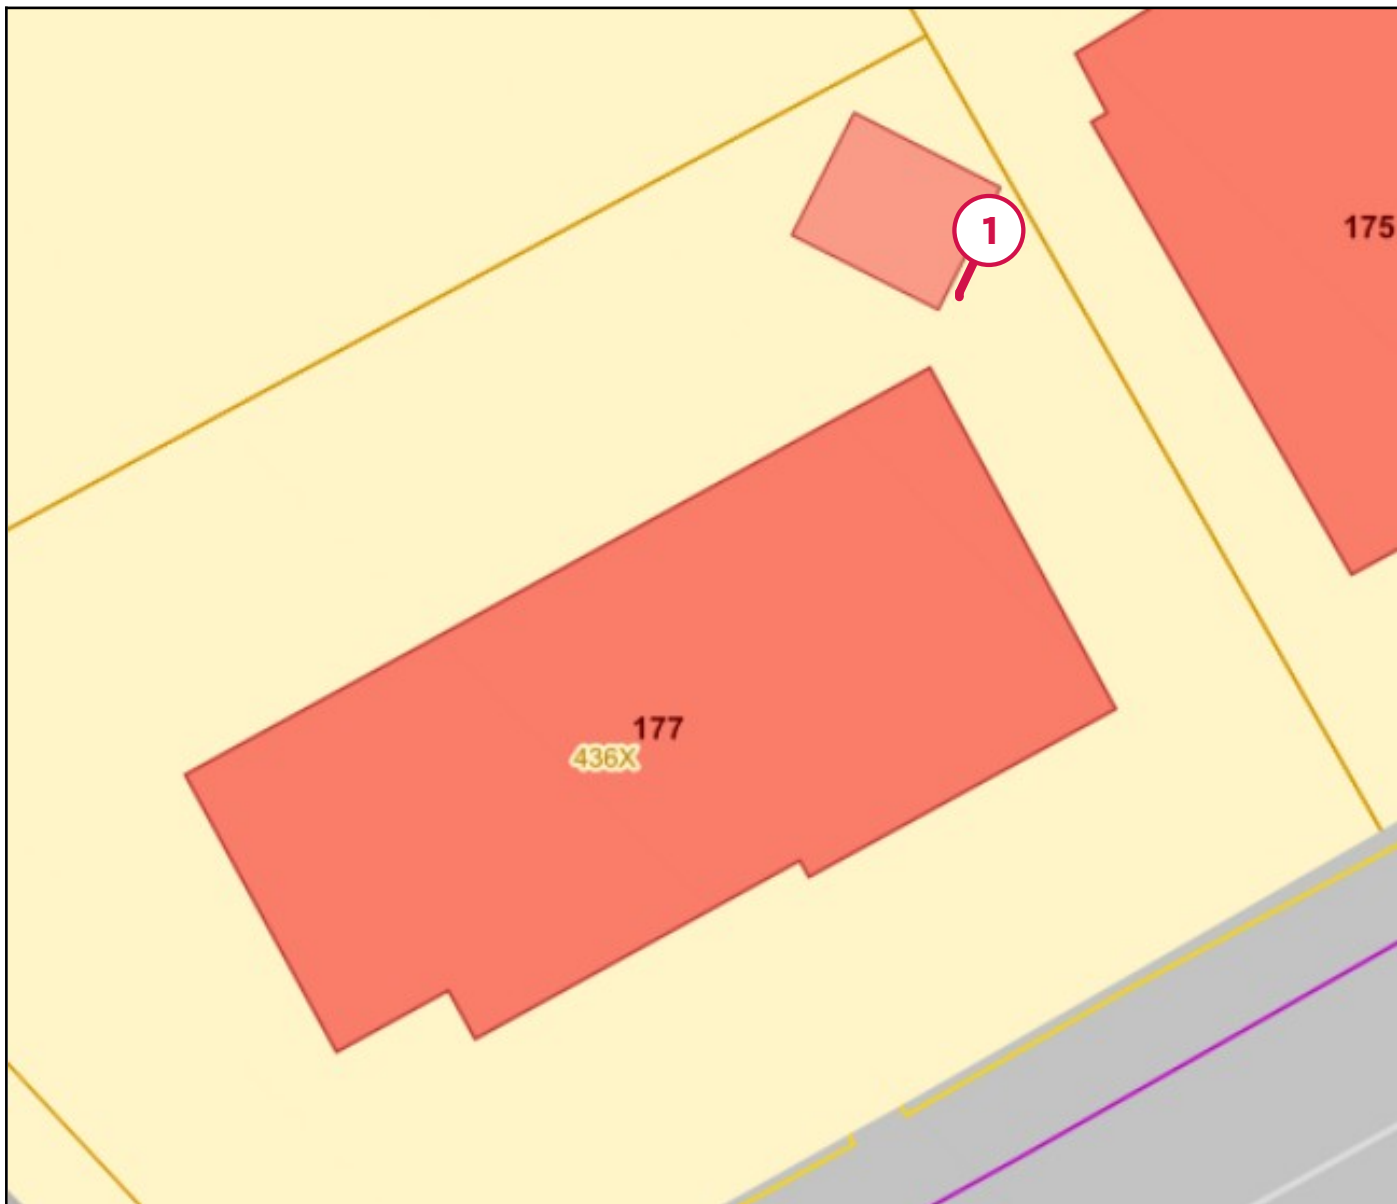
## Plan 5.1: Vaststellingen buiten de constructies

Beschrijving	Type	Actie
1. Golfplaat	Asbestmateriaal	Dringend verwijderen

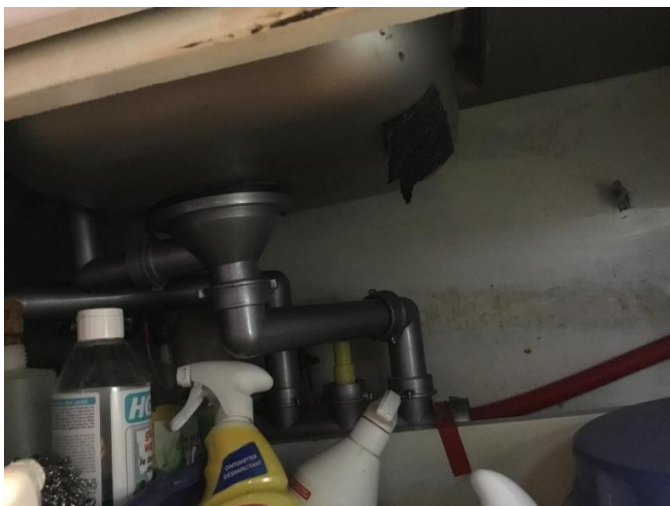
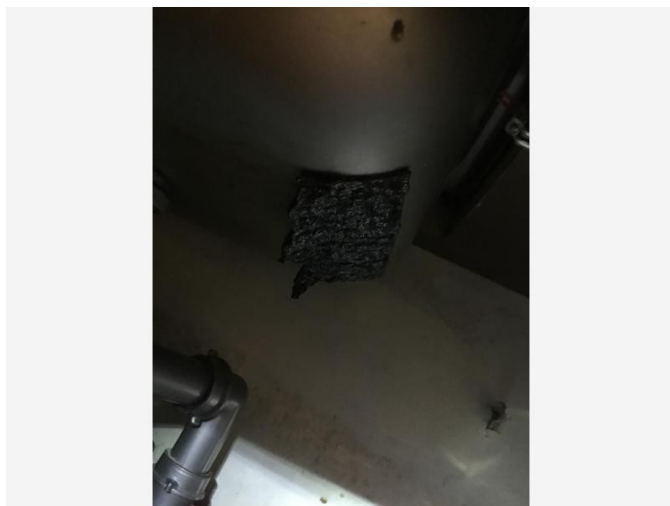
## Fiche 23: Antidreunplaat wasbak

Geen asbest

Beschrijving	Antidreunplaat wasbak
Omgeving	Buiten
Primaire drager	Sanitaire infrastructuur en uitrusting (toe- en afvoer)
Bindmiddel van materiaal	Kitten, mastiek, pasta

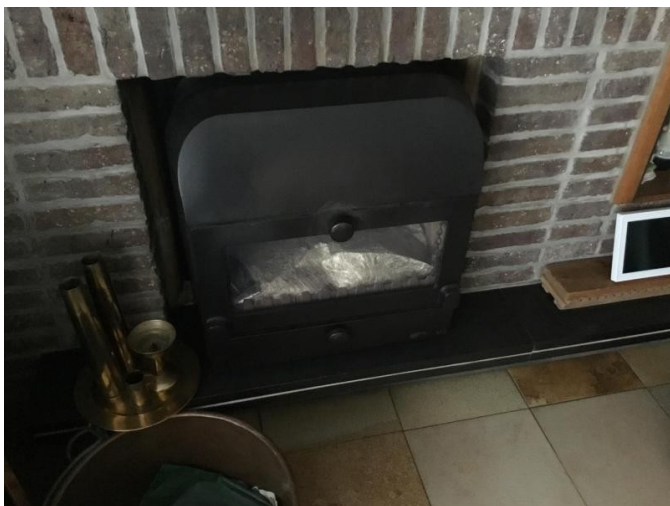
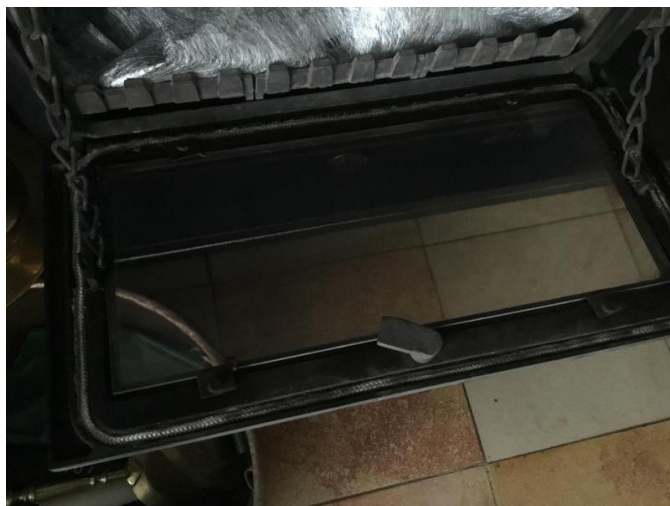
Beschrijving	Koord in houtkachel
Omgeving	Binnen
Primaire drager	HVAC infrastructuur en uitrusting
Bindmiddel van materiaal	Weinig of geen bindmiddel (textiel, bevloking, ...)
Gebondenheid op basis van bindmiddel	Niet-hechtgebonden
Identificatiemethode	Vaststelling zonder monsternamen
Destructieve handeling voor identificatie	Nee
