Asbestinventarisatetest

Vesten 51, 9500 Geraardsbergen

Attestnummer : 20240620-000049.000

Uitgegeven op : 20.06.2024

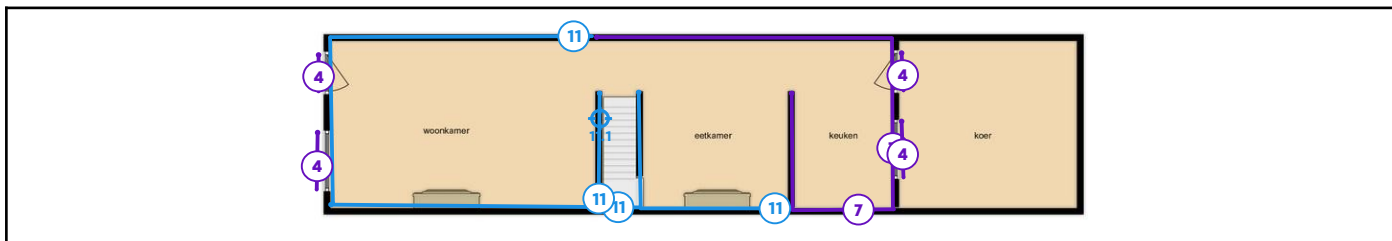
Plan 1.3: Gelijkvloers plan

Beschrijving	Type	Actie
4. Hechtingskit buitenschrijnwerk	Advies	-
7. Gyproc wanden	Advies	-
11. Pleisterwerk muren	Geen asbest	-
11.1 Code: 20240613VES53S3	Mengmonster	-

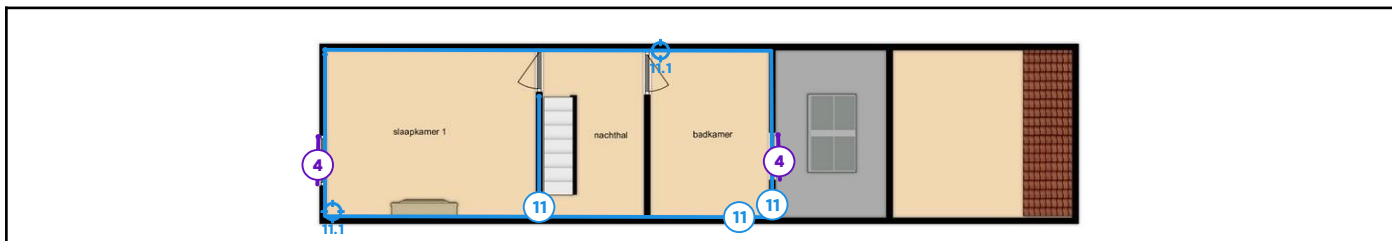
Plan 1.6: Verdieping plan

Beschrijving	Type	Actie
4. Hechtingskit buitenschrijnwerk	Advies	-
11. Pleisterwerk muren	Geen asbest	-
11.1 Code: 20240613VES53S3	Mengmonster	-

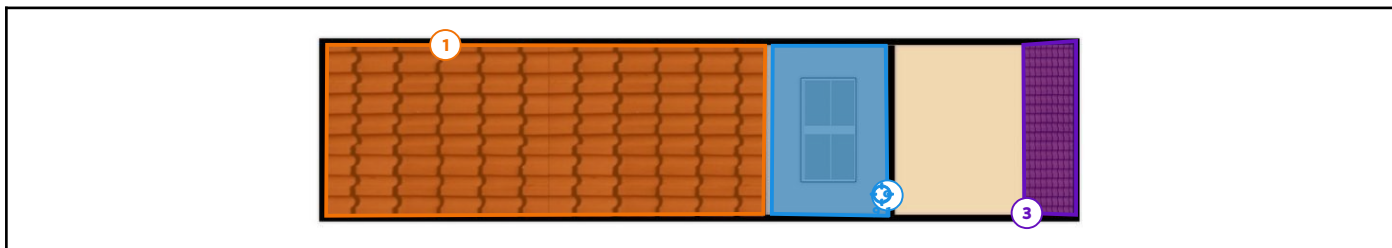
Plan 1.8: Dak plan

Beschrijving	Type	Actie
1. Dak in asbestleien	Asbestmateriaal	Verwijderen
3. Dakbedekking patio	Advies	-
9. Dak in roofing	Geen asbest	-
9.1 Code: 20240613VES51 S2	Puntmonster	-

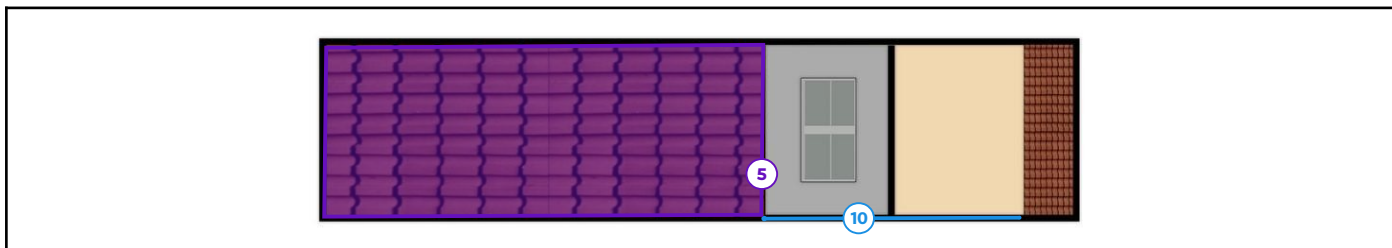
Plan 1.9: Dak plan

Beschrijving	Type	Actie
5. Onderdak	Advies	-
10. Gevelbekleding in leien	Geen asbest	-
