Asbestinventarisatetest

Weverijstraat 92, 9500 Geraardsbergen

Attestnummer : 20241127-000380.000

Uitgegeven op : 27.11.2024

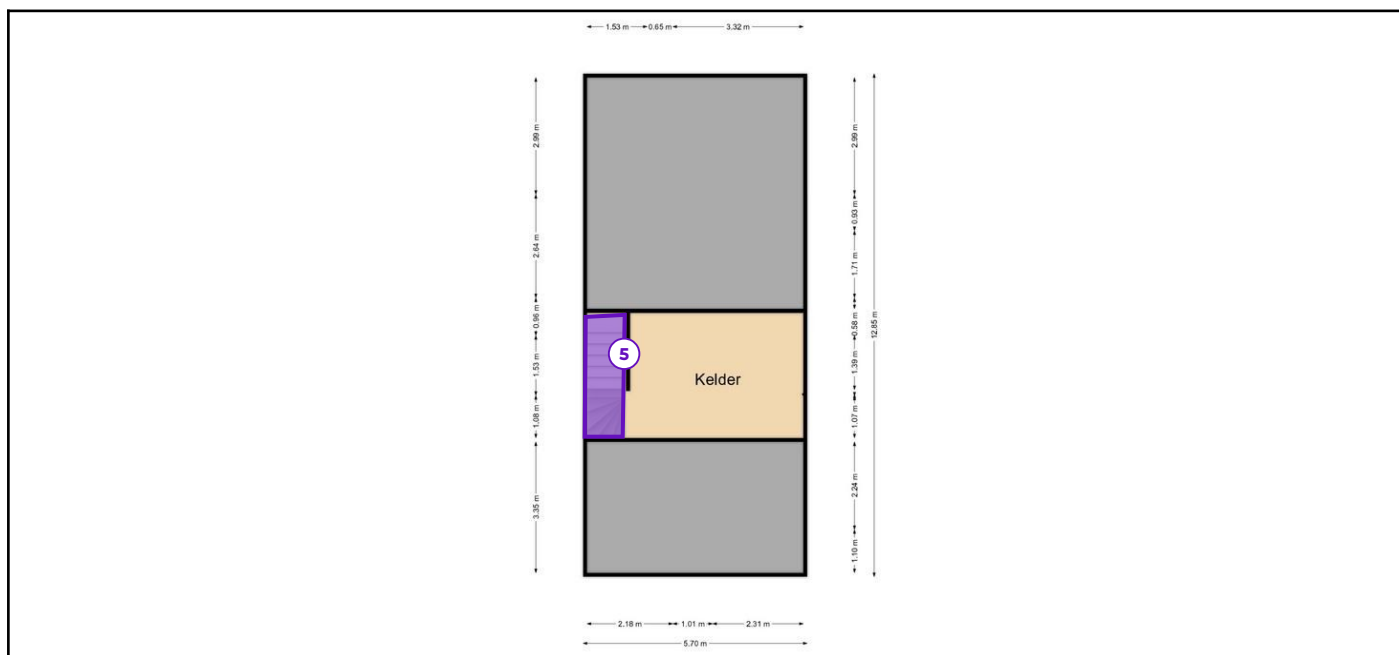
Plan 1.1: Kelder plan

Beschrijving	Type	Actie
5. Lijm vloertegel	Advies	-

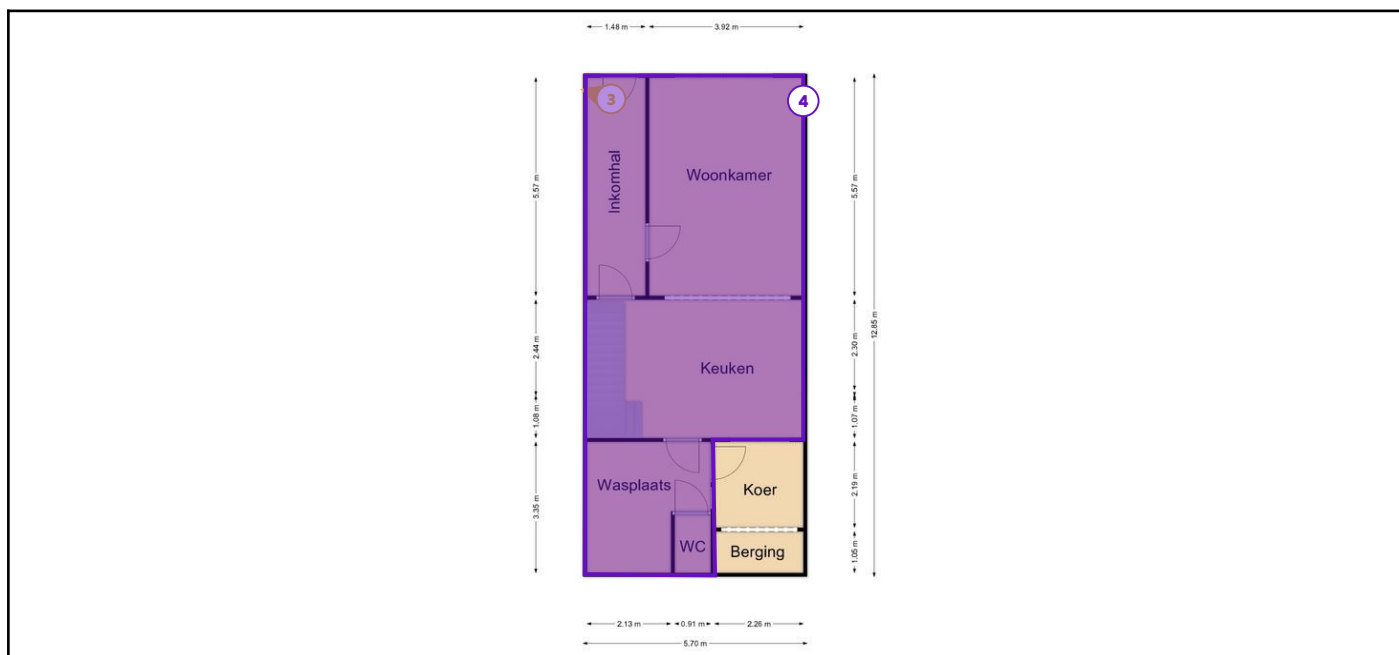
Plan 1.2: Gelijkvloers plan

Beschrijving	Type	Actie
3. Bakeliet elektriciteitsmeter	Asbestmateriaal	Zorgvuldig beheren
4. Gyproc wanden en plafonds	Advies	-

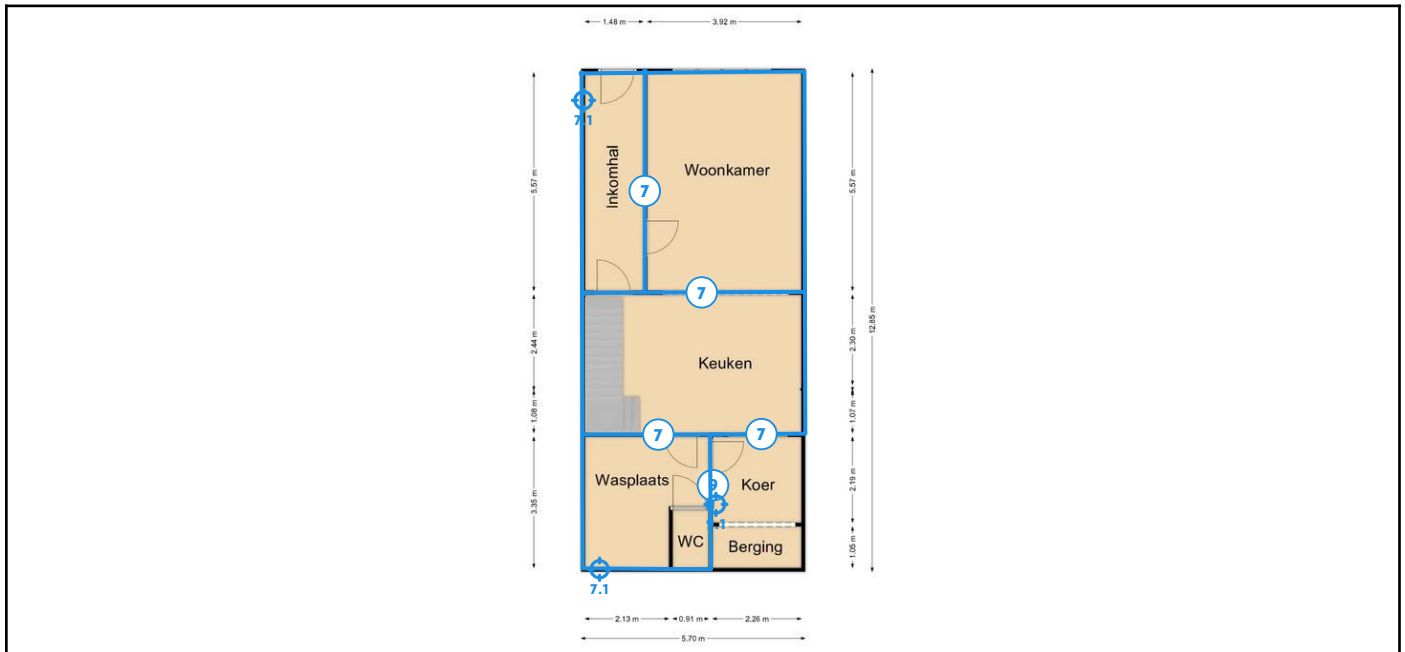
Plan 1.3: Gelijkvloers plan

Beschrijving	Type	Actie
7. Pleisterwerk muren	Geen asbest	-
7.1 Code: 20241121WEV92S3	Mengmonster	-
9. Mastiek buitenschrijnwerk	Geen asbest	-
9.1 Code: 20241121WEV92S1	Puntmonster	-

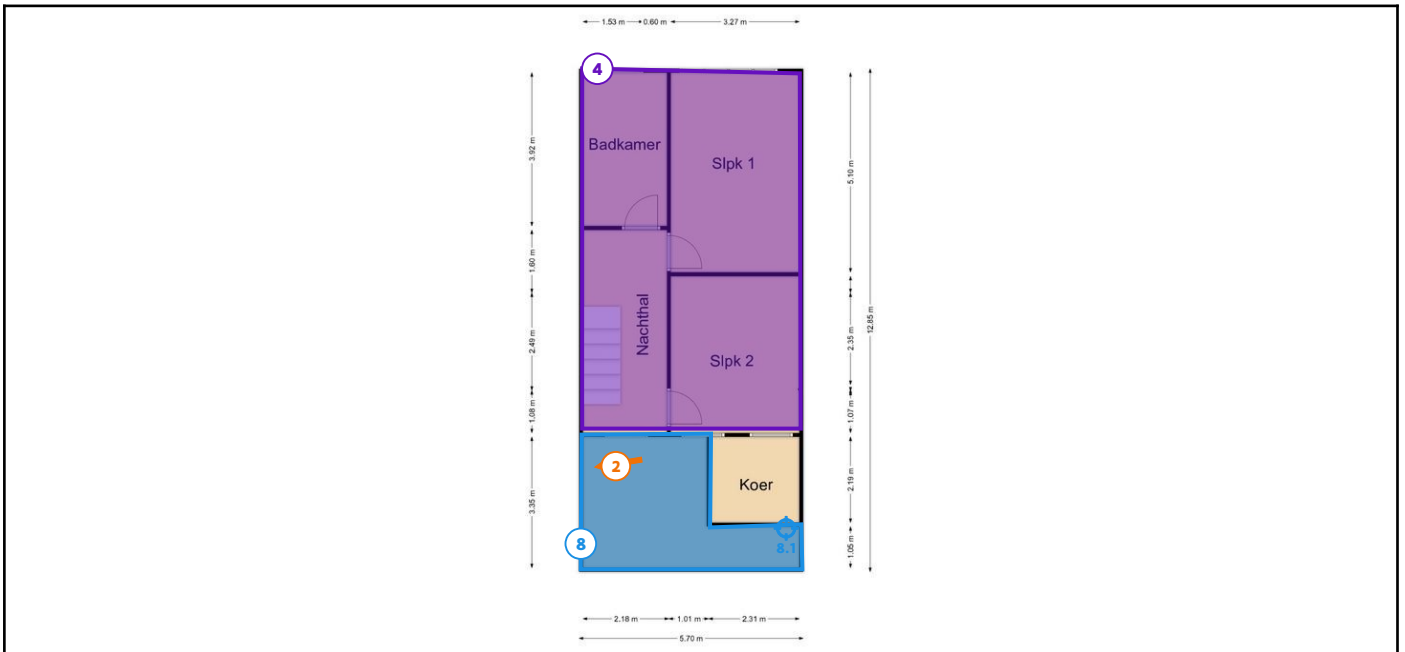
Plan 1.4: Verdieping plan

Beschrijving	Type	Actie
2. Rookgaskanaal	Asbestmateriaal	Verwijderen
4. Gyproc wanden en plafonds	Advies	-
8. Dak in roofing	Geen asbest	-
8.1 Code: 20241121WEV92S2	Puntmonster	-

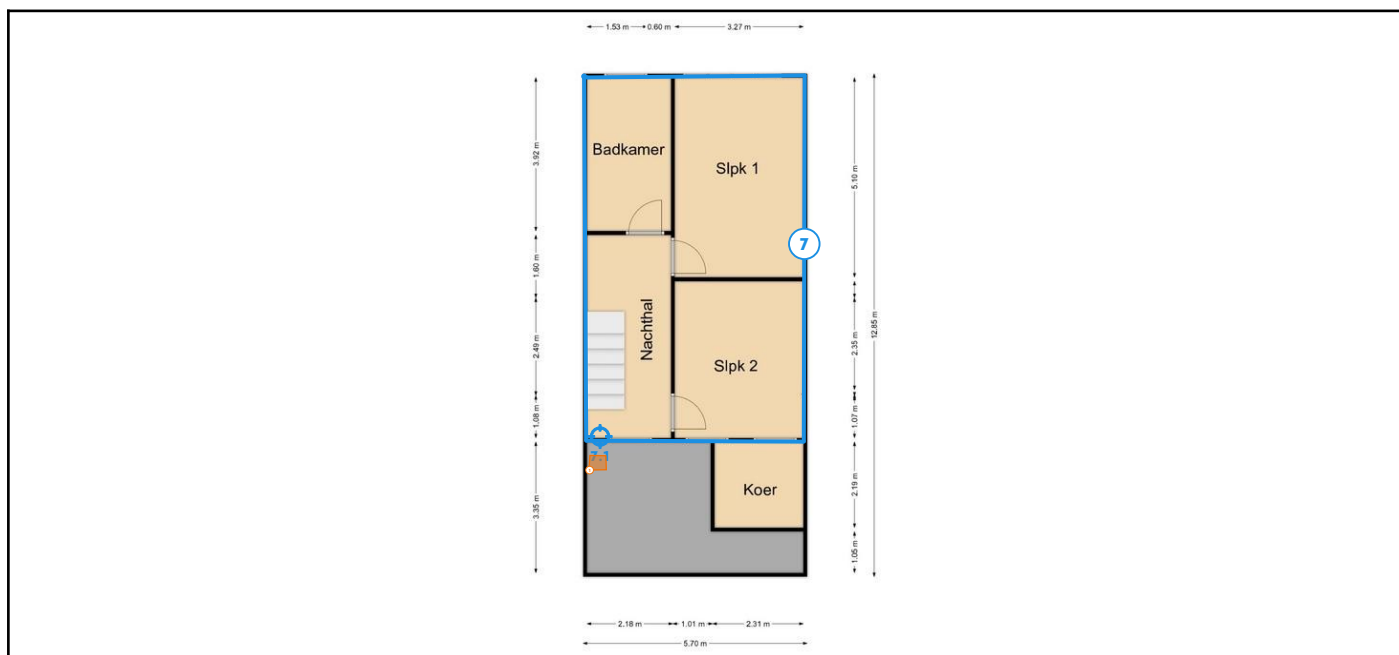
Plan 1.5: Verdieping plan

Beschrijving	Type	Actie
1. Roofing bedekking rookgaskanaal	Asbestmateriaal	Verwijderen
7. Pleisterwerk muren	Geen asbest	-
7.1 Code: 20241121WEV92S3	Mengmonster	-

Beschrijving	Roofing bedekking rookgaskanaal
Omgeving	Buiten
Primaire drager	Plat dak
Asbestmateriaal	Dak- en gevelbekleding - Roofing
Bindmiddel van asbestmateriaal	Bitumen (roofing, teer, asfalt)
Gebondenheid op basis van bindmiddel	Hecht
Hoeveelheid (oppervlakte - aantal)	<ul style="list-style-type: none">• 0,25 m² - 1 stuk
Totale oppervlakte	0,25 m ²
Eenvoudig bereikbaar	Ja
Bevestigingswijze	<ul style="list-style-type: none">• Verlijmd, ingegoten, versmeerd
Identificatiemethode	Vaststelling zonder monsternamen Motivatie: Groot risico op structurele gevolgschade (lekschade, werking installatie,...)
Destructieve handeling voor identificatie	Nee
Opmerking	Men mag ervan uitgaan dat de roofing asbesthoudend is vanwege de contaminatie veroorzaakt door de verwerking van bovenliggend rookgaskanaal.

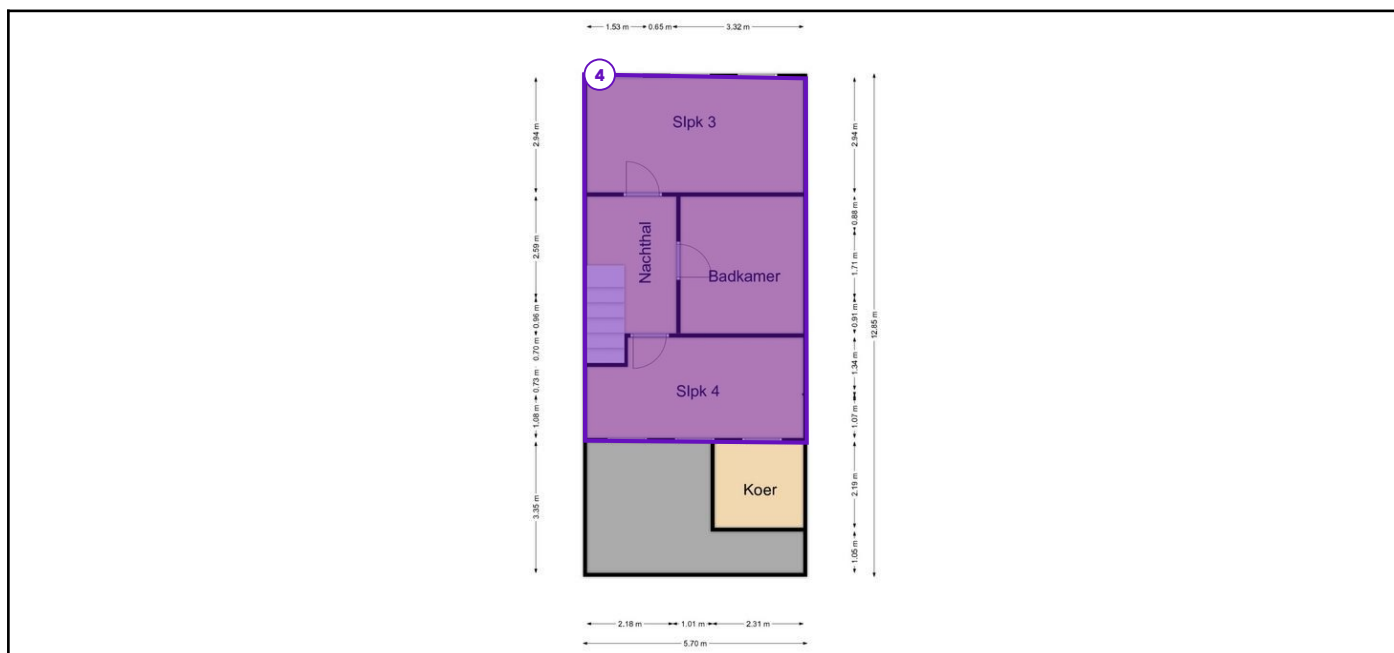
Plan 1.6: Zolder plan

Beschrijving	Type	Actie
4. Gyproc wanden en plafonds	Advies	-

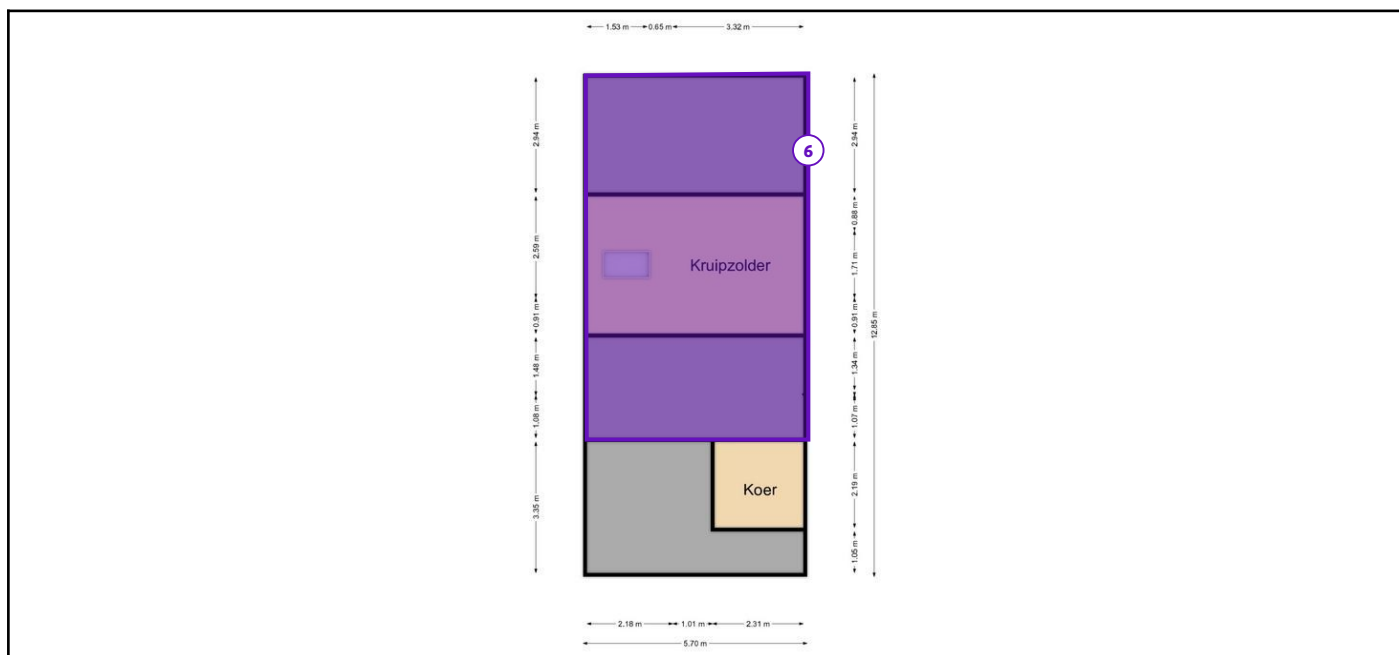
Plan 1.7: Kruipzolder plan

Beschrijving	Type	Actie
6. Onderdak	Advies	-
