# Asbestinventarisatetest

Nieuwstraat 18, 9500 Geraardsbergen

Attestnummer : 20241028-000443.000

Uitgegeven op : 28.10.2024

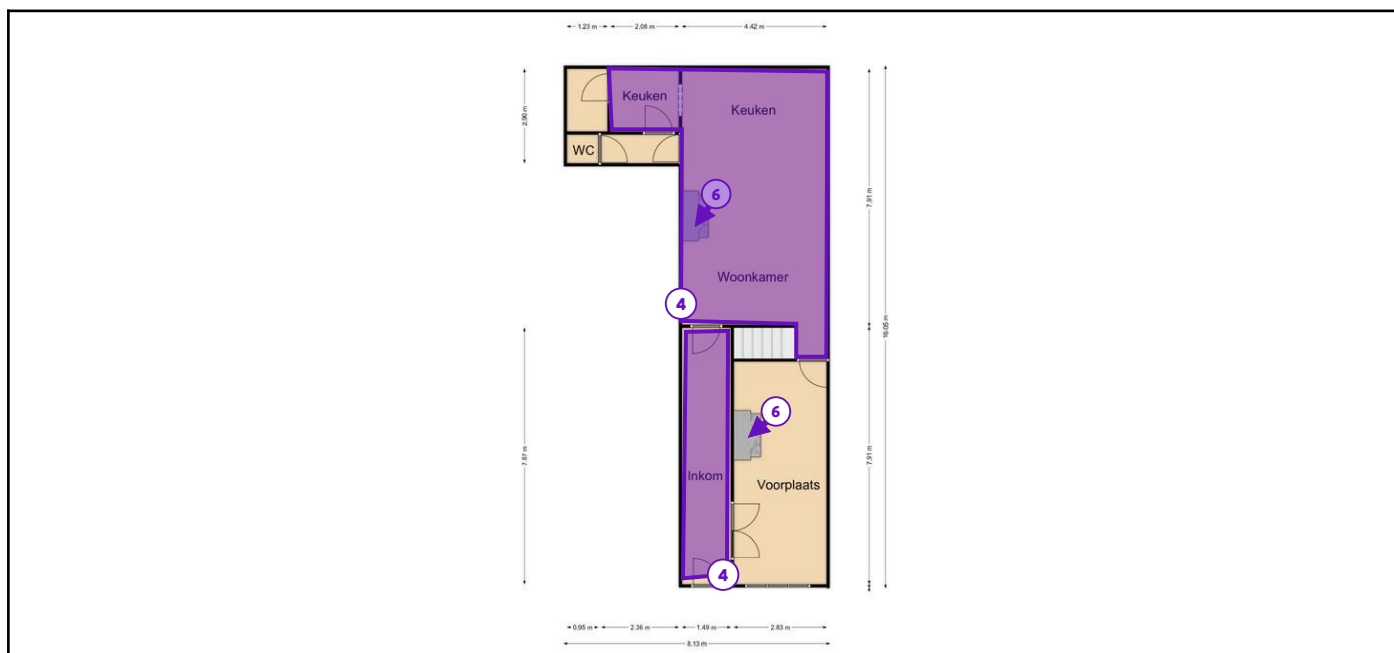
## Plan 1.2: Gelijkvloers plan

Beschrijving	Type	Actie
4. Gyproc plafonds	Advies	-
6. Gaskachel	Advies	-

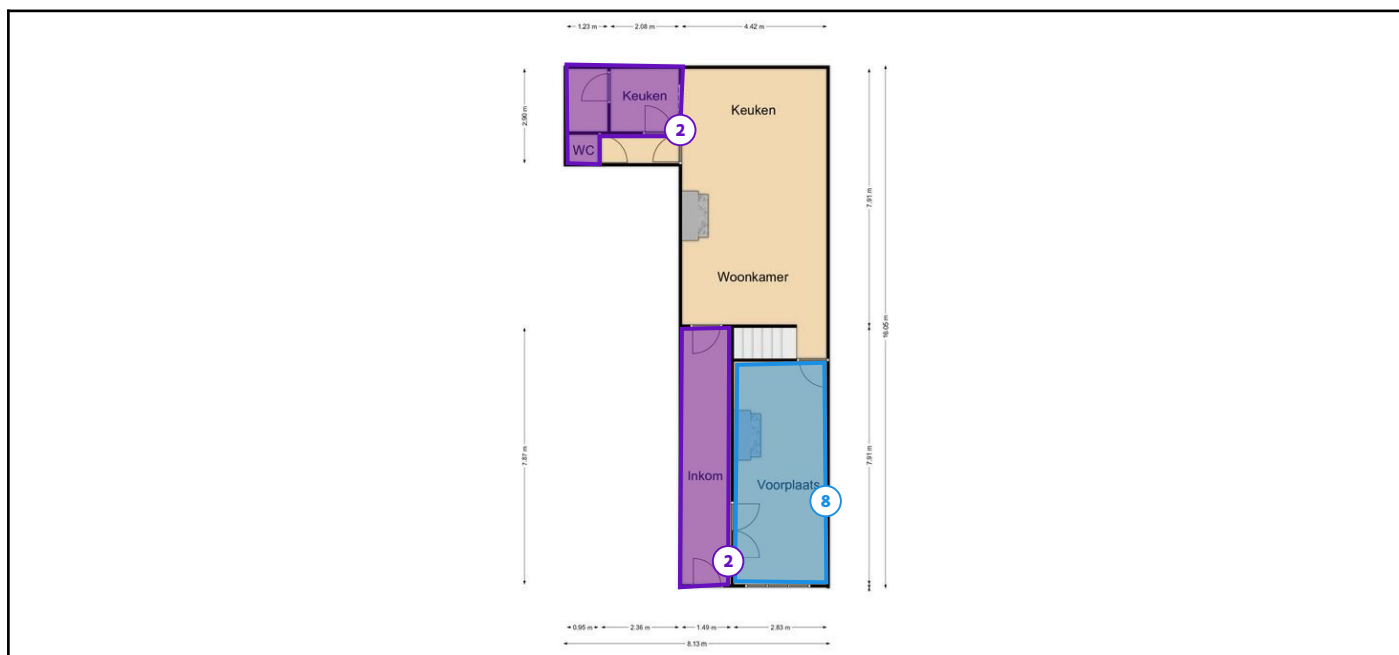
## Plan 1.3: Gelijkvloers plan

Beschrijving	Type	Actie
2. Tegellijm vloer - en wandtegels	Advies	-
8. Plafondpanelen	Geen asbest	-

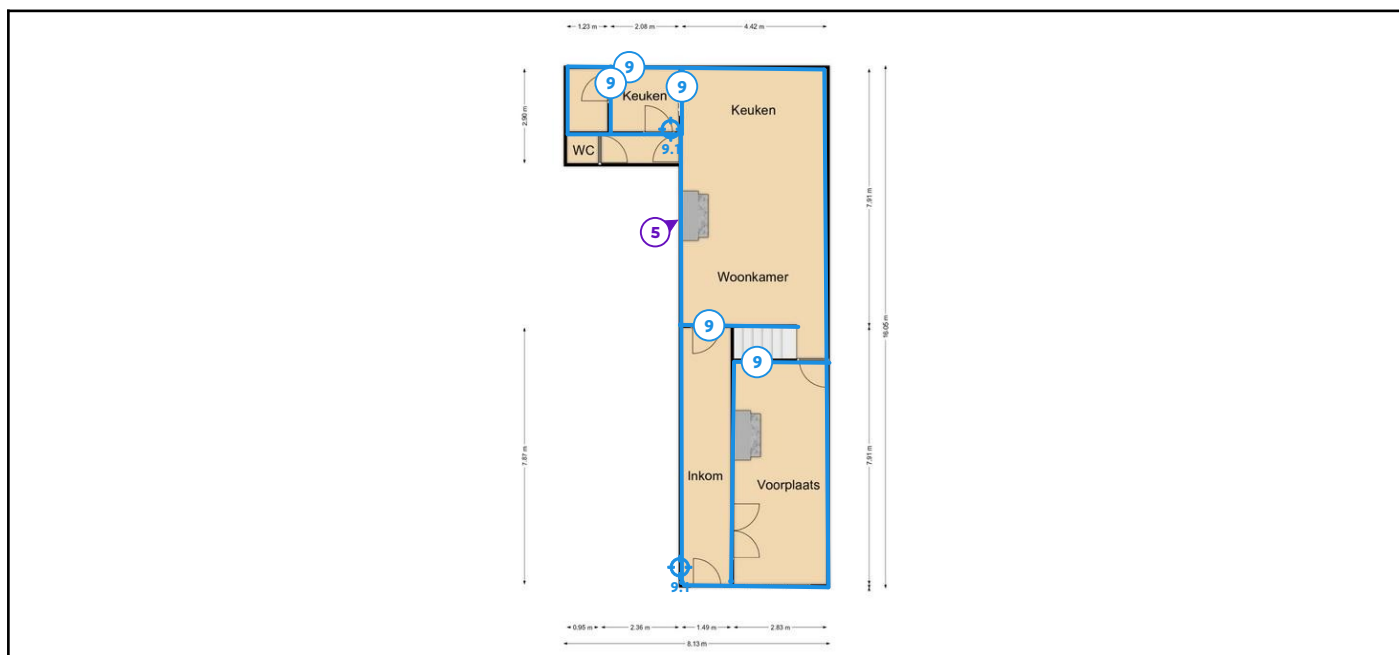
## Plan 1.4: Gelijkvloers plan

Beschrijving	Type	Actie
5. Rookgaskanaal	Advies	-
9. Pleisterwerk muren	Geen asbest	-
9.1 Code: 20240925NIE18S4	Mengmonster	-

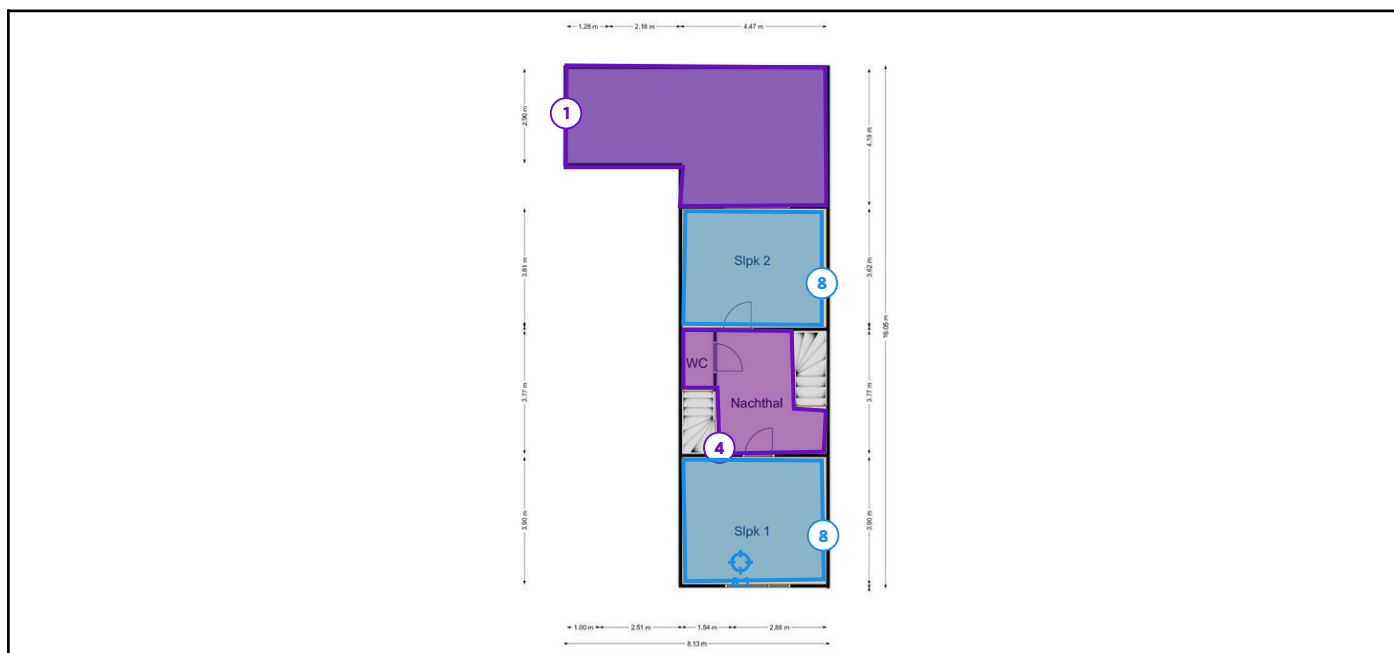
## Plan 1.5: Verdieping plan

Beschrijving	Type	Actie
1. Dakbedekking EPDM	Advies	-
4. Gyproc plafonds	Advies	-
8. Plafondpanelen	Geen asbest	-
8.1 Code: 20240925NIE18S1	Puntmonster	-

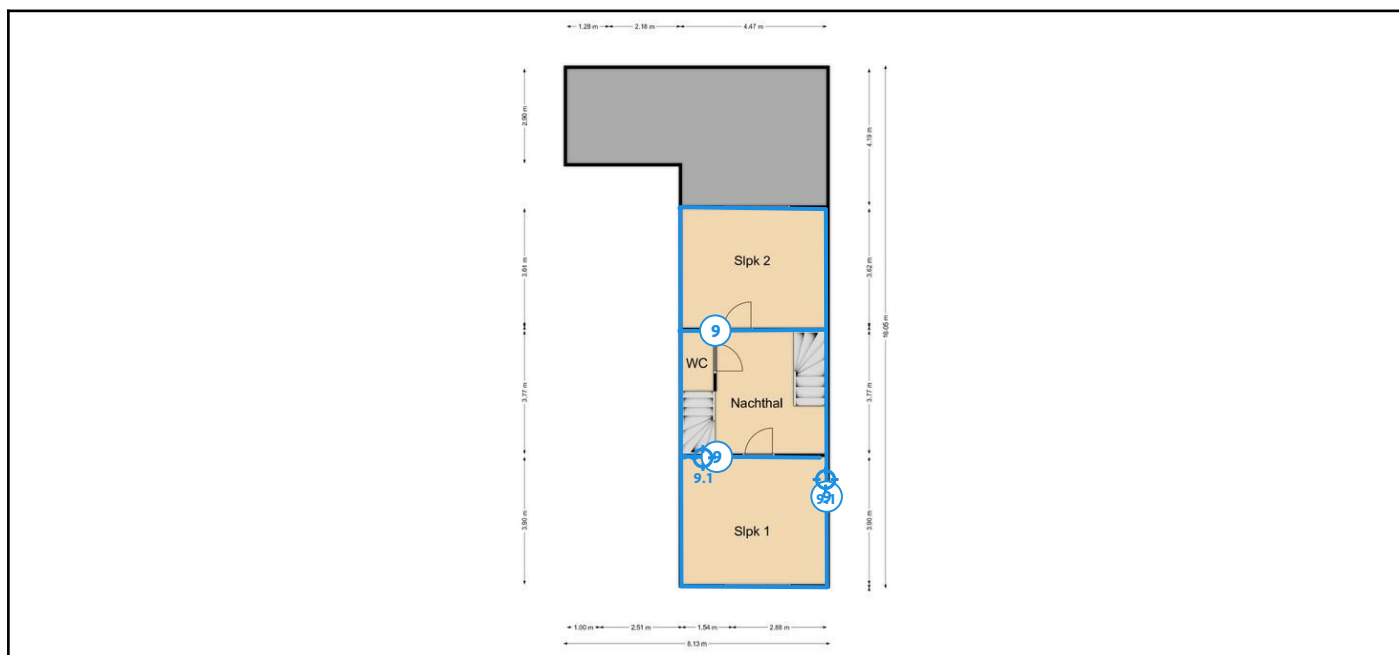
## Plan 1.6: Verdieping plan

Beschrijving	Type	Actie
9. Pleisterwerk muren	Geen asbest	-
9.1 Code: 20240925NIE18S4	Mengmonster	-

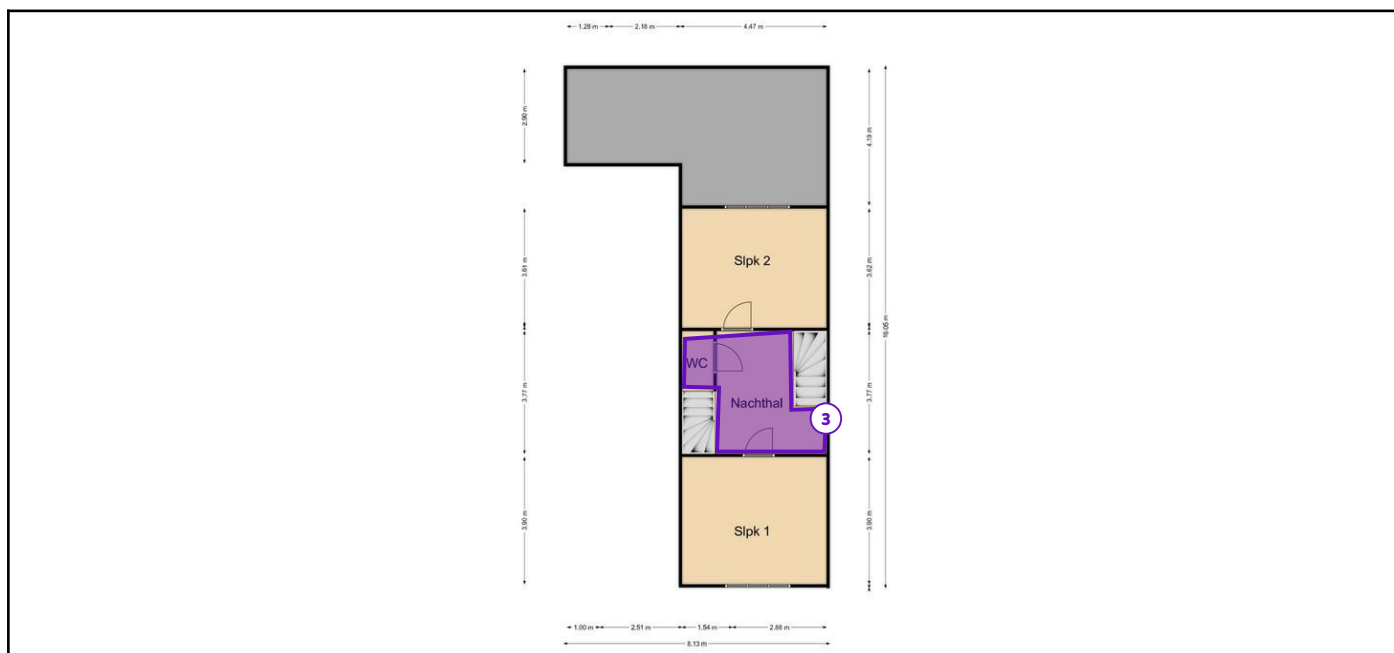
## Plan 1.7: Verdieping plan

Beschrijving	Type	Actie
3. Vinyl vloer	Advies	-

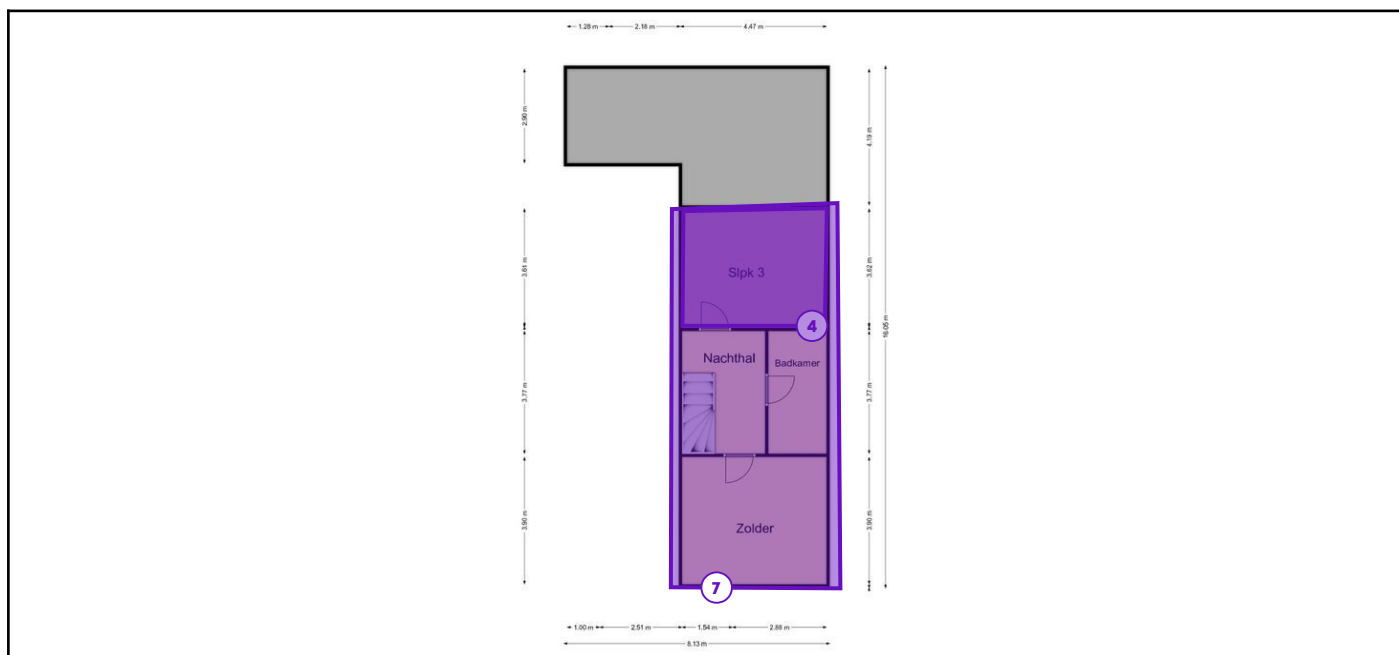
## Plan 1.8: Zolder plan

Beschrijving	Type	Actie
4. Gyproc plafonds	Advies	-
7. Onderdak	Advies	-

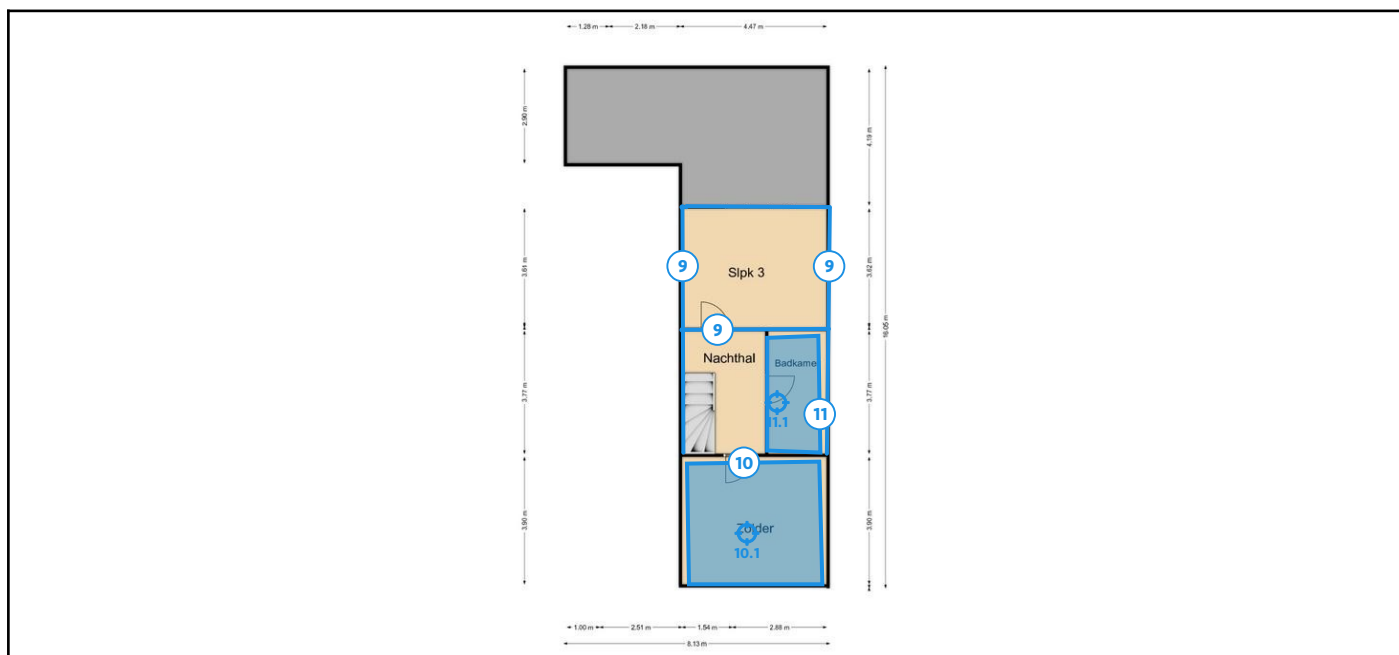
# Plan 1.9: Zolder plan

Beschrijving	Type	Actie
9. Pleisterwerk muren	Geen asbest	-
10. Vinyl vloerbedekking zolder	Geen asbest	-
10.1 Code: 20240925NIE18S3	Puntmonster	-
11. Vinyl vloer - en wandbekleding badkamer	Geen asbest	-
11.1 Code: 20240925NIE18S2	Puntmonster	-
