Asbestinventarisatetest

Groteweg 405, 9500 Geraardsbergen

Attestnummer : 20240311-000162.000

Uitgegeven op : 11.03.2024

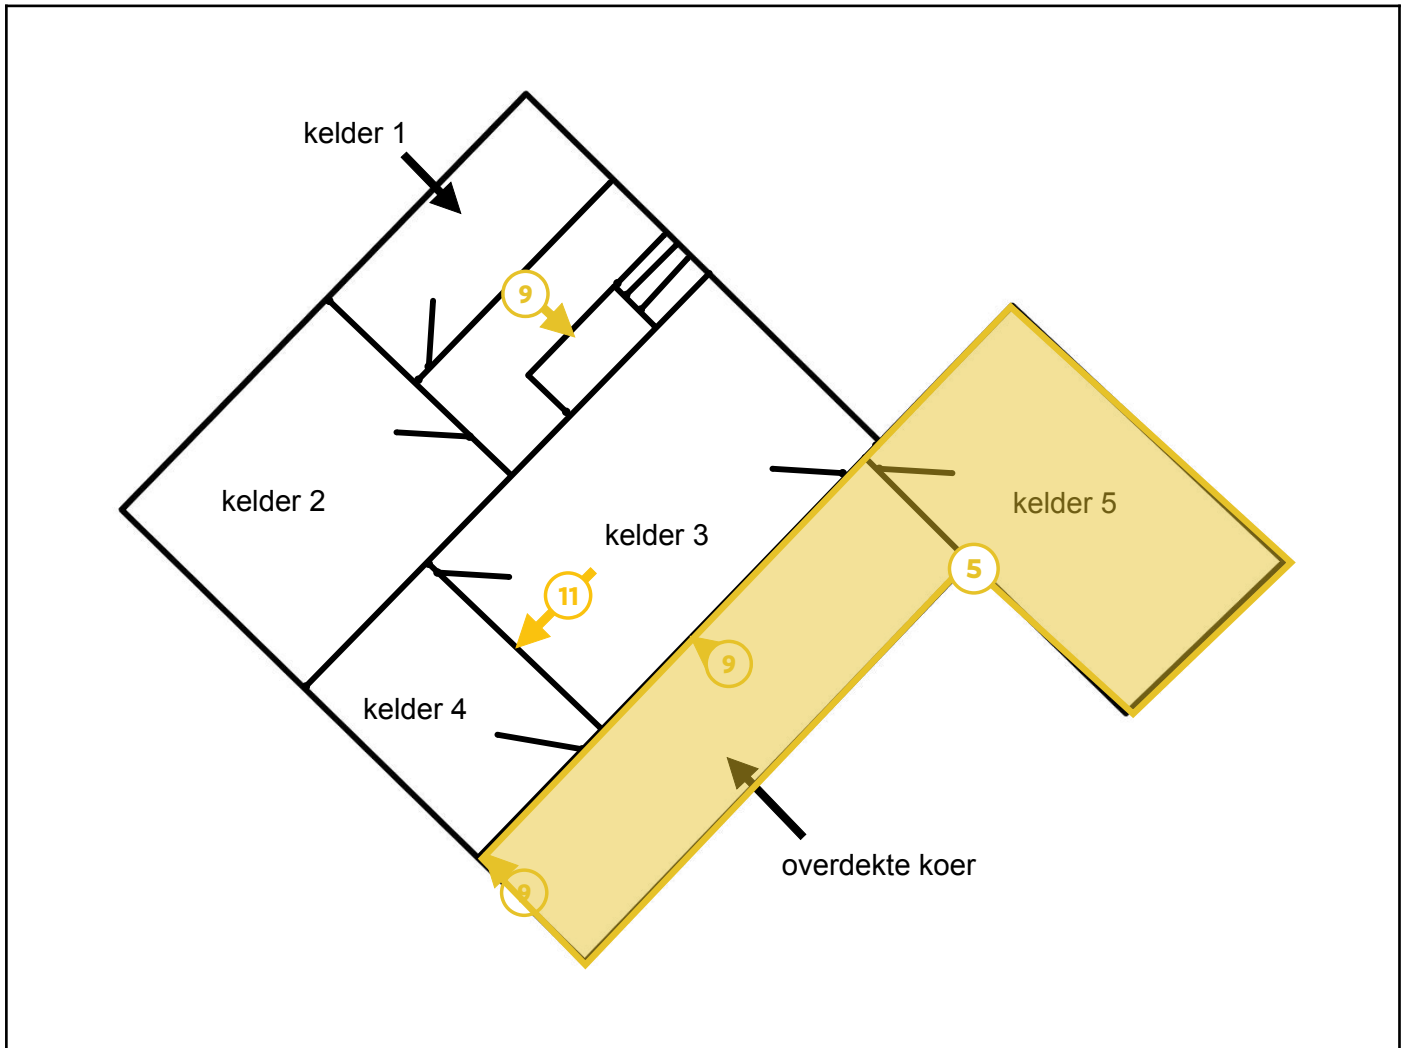
Plan 1.1: Kelder plan

Beschrijving	Type	Actie
5. Betontegels	Asbestmateriaal	Zorgvuldig beheren
9. Afvoerbuis	Asbestmateriaal	Zorgvuldig beheren
11. Condensatieketel	Uitsluiting	-

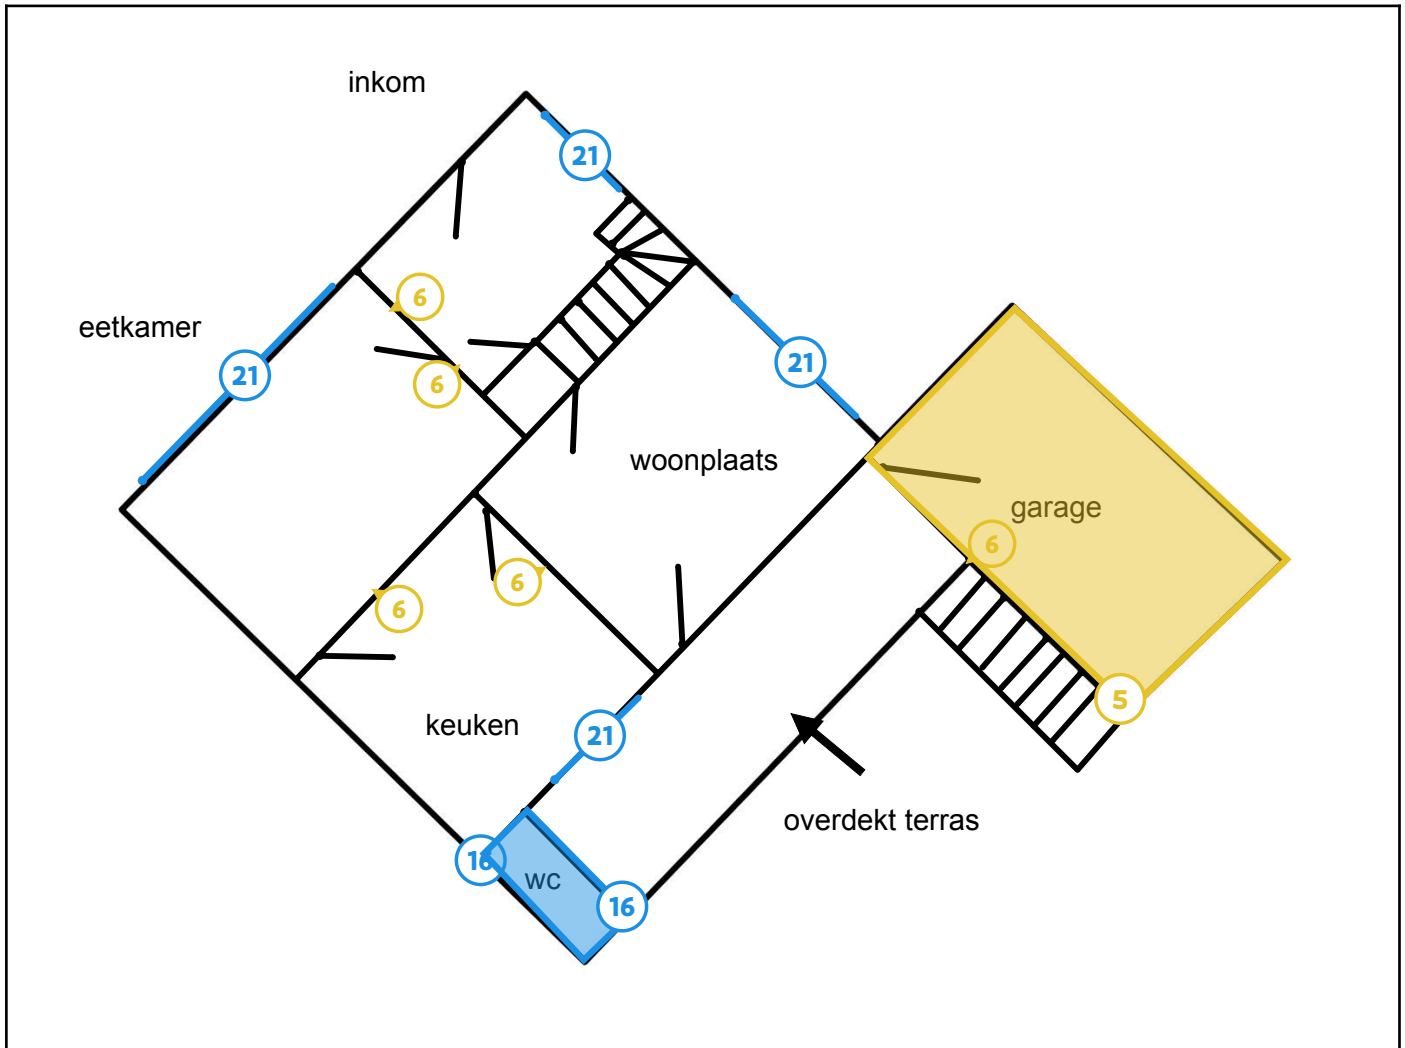
Plan 1.5: Gelijkvloers plan

Beschrijving	Type	Actie
5. Betontegels	Asbestmateriaal	Zorgvuldig beheren
6. Bakeliet schakelaars en stopcontacten	Asbestmateriaal	Zorgvuldig beheren
16. Cementtegels	Geen asbest	-
21. Vensterbanktabletten buiten	Geen asbest	-

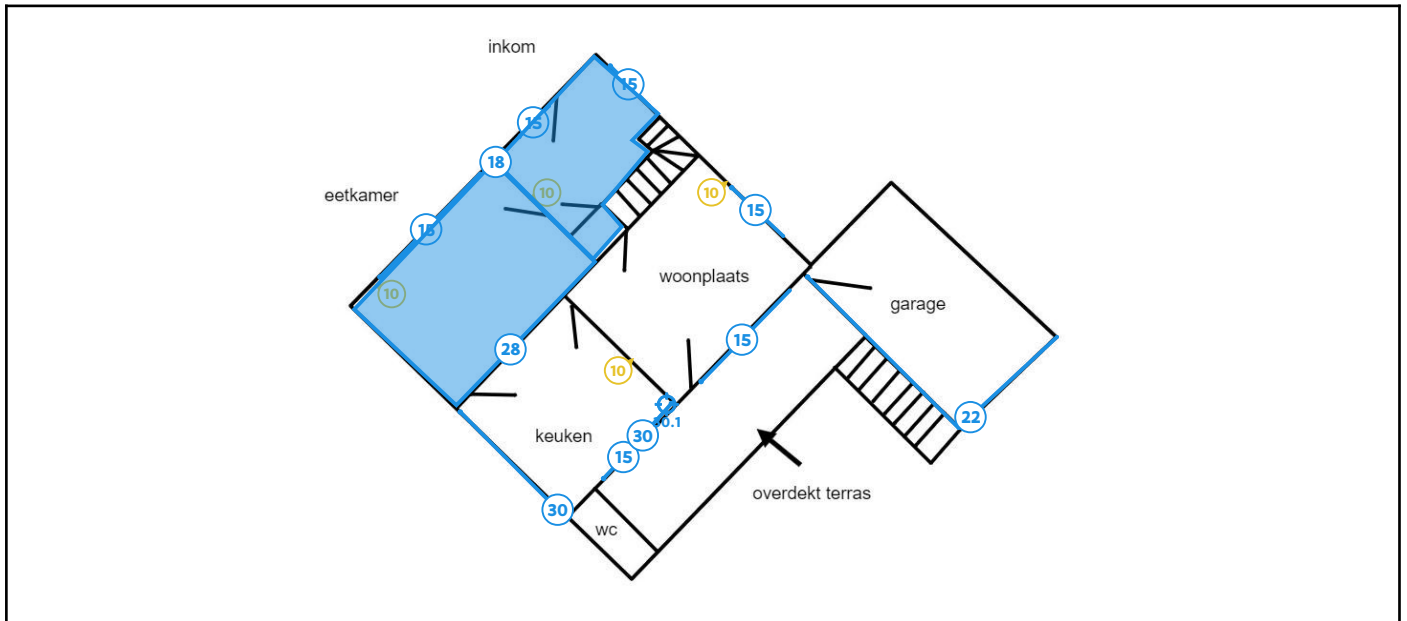
Plan 1.7: Gelijkvloers plan

Beschrijving	Type	Actie
10. Verwarmingsknop bakeliet	Asbestmateriaal	Zorgvuldig beheren
15. Mastiek buitenschrijnwerk	Geen asbest	-
18. Vloertegels	Geen asbest	-
22. Crepi	Geen asbest	-
28. Vinyl vloerzeil	Geen asbest	-
30. Wandtegels keuken	Geen asbest	-
30.1 Code: 20240229GRO40555	Puntmonster	-

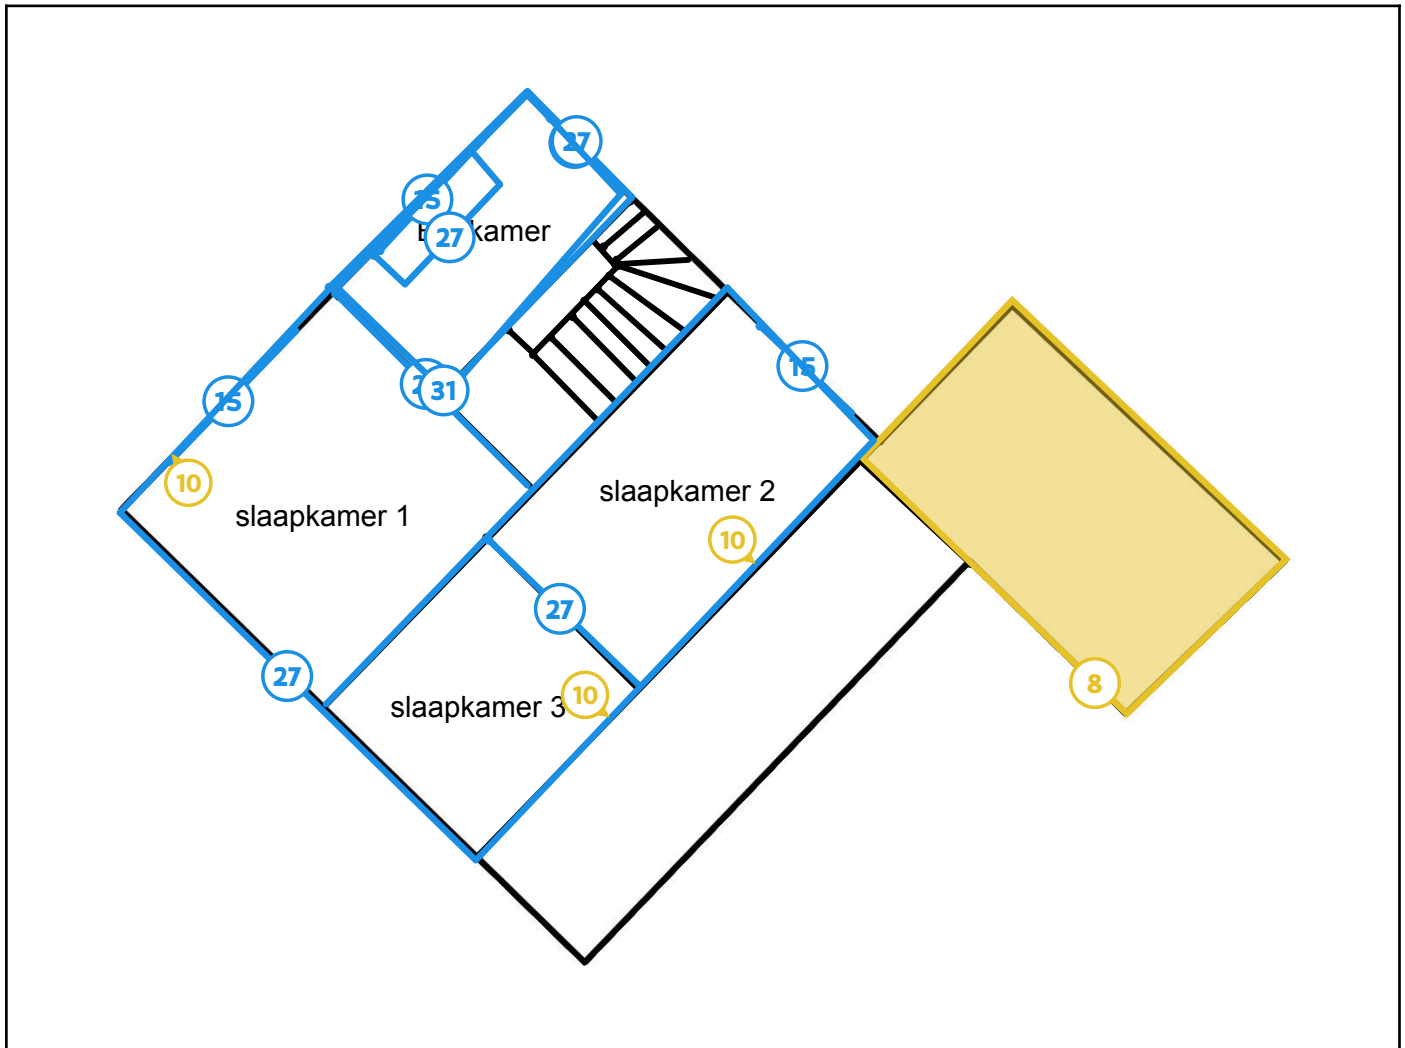
Plan 1.9: Verdieping plan

Beschrijving	Type	Actie
8. Dak in roofing	Asbestmateriaal	Zorgvuldig beheren
10. Verwarmingsknop bakeliet	Asbestmateriaal	Zorgvuldig beheren
15. Mastiek buitenschrijnwerk	Geen asbest	-
27. Muurplint	Geen asbest	-
31. Wandbekleding badkamer	Geen asbest	-

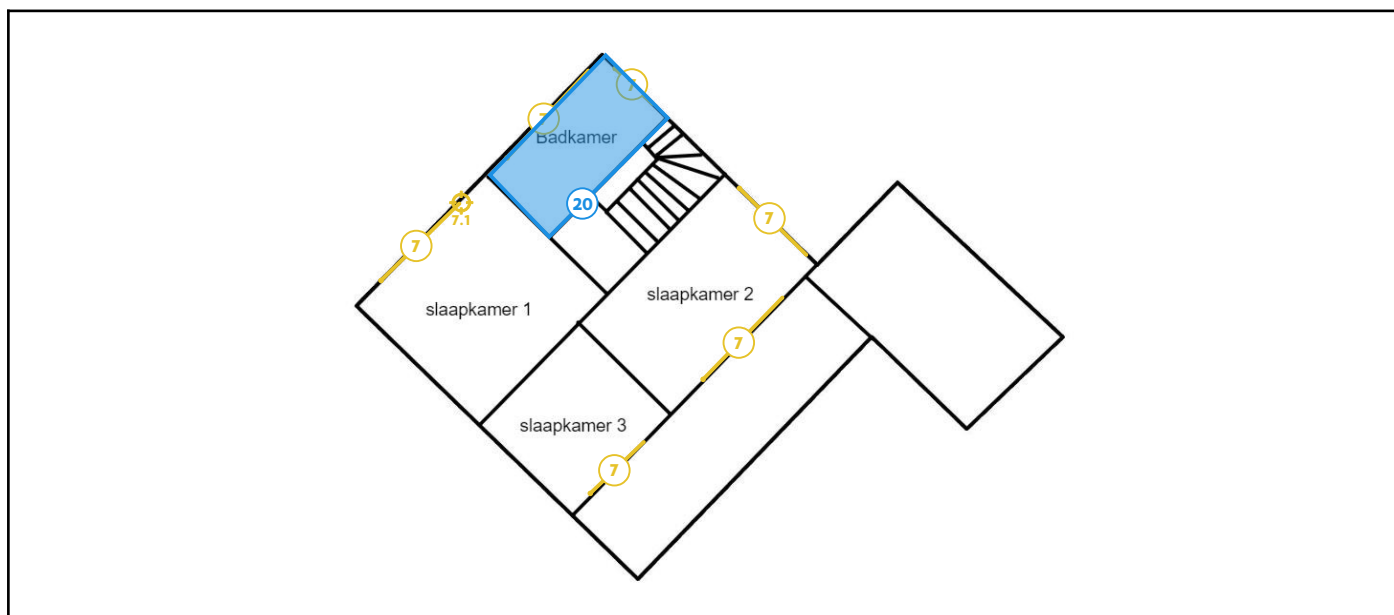
Plan 1.11: Verdieping plan

Beschrijving	Type	Actie
7. Vensterbanken binnen verdieping	Asbestmateriaal	Zorgvuldig beheren
7.1 Code: 20240229GRO405S6	Puntmonster	-
20. Vloertegels badkamer	Geen asbest	-

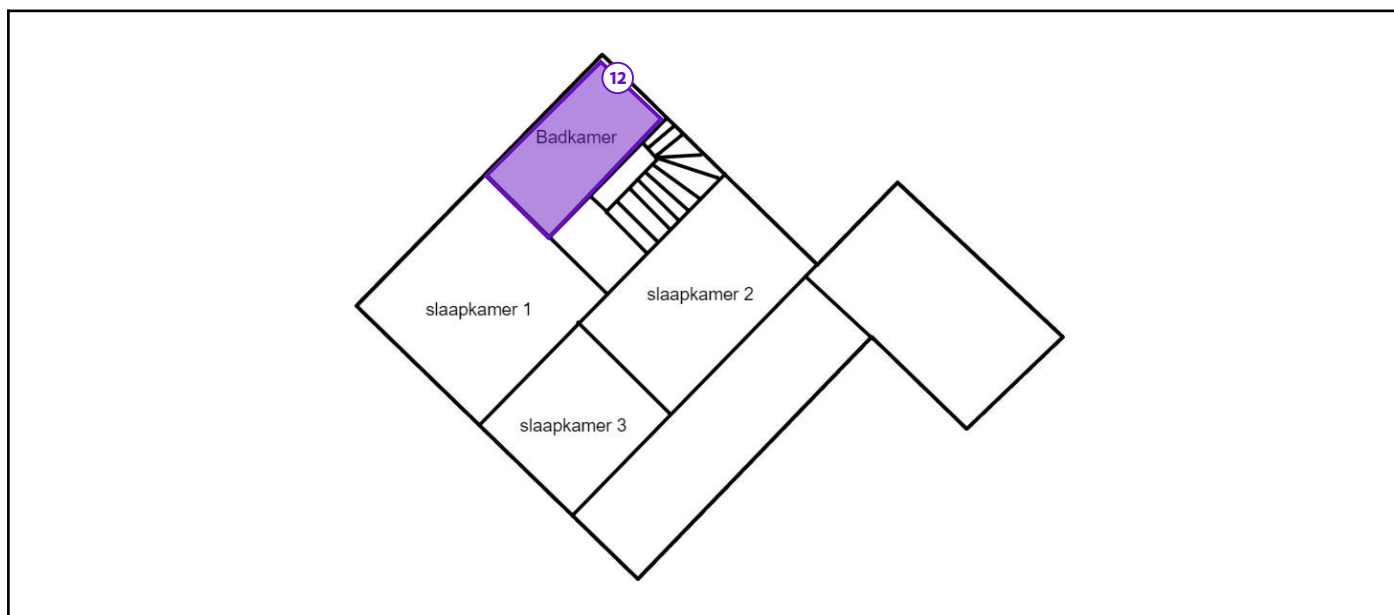
Plan 1.12: Verdieping plan

Beschrijving	Type	Actie
12. Lijm vloertegels badkamer	Advies	-

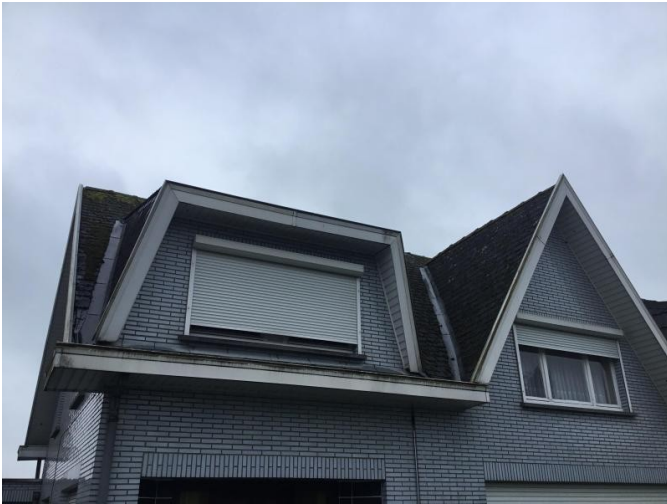
Het asbestmateriaal valt onder de mijlpaal van 2034.

Verwijderen

Eindbeoordeling materiaalrisico	Verhoogd materiaalrisico en/of verhoogde kans op vezelvrijgave
---------------------------------	--

Gebondenheid	Categorie 1: hechtgebonden in oorsprong
Asbestsoort (vezeltype)	Crocidoliet aanwezig
Asbestconcentratie	Laag (< 50%)
Afschermingsgraad van het gehele materiaal	Geheel of deels vrij aan de buitenlucht
Toestand van het materiaal	Matig beschadigd, matig verweerd

Beschrijving	Dak in asbestleien
Omgeving	Buiten
Primaire drager	Schuin dak
Asbestmateriaal	Dak- en gevelbekleding - Lei, shingle
Bindmiddel van asbestmateriaal	Cement
Gebondenheid op basis van bindmiddel	Hecht
Hoeveelheid (oppervlakte - aantal)	• 85,00 m ² - 1 stuk
Totale oppervlakte	85,00 m ²
Eenvoudig bereikbaar	Ja
Bevestigingswijze	• Genageld, geniet

- Zorg voor een veilig beheer en verwijder dit asbestmateriaal wanneer het bij werken eenvoudig bereikbaar wordt. Controleer de toestand jaarlijks op wijzigingen.
- Hemelwater dat afspoelt van asbestcement daken of gevels kan asbestdeeltjes bevatten. Gebruik het enkel voor gesloten circuits (bv. spoelen toiletten). Reinig na het vervangen van het dak of de gevel de dakgoten en regenwaterput of -ton om asbesthoudend sediment of slib te verwijderen

- Eenvoudige handelingen: enkel door erkend asbestverwijderaars
Gezien het volume en de hoogte, dienen de asbestleien door een erkende asbestverwijderaars of aannemer in het bezit van een opleidingscertificaat eenvoudige handelingen verwijderd te worden. Rekening houdend met de geldende verwijderingsvoorschriften en met persoonlijke beschermingsmaatregelen.

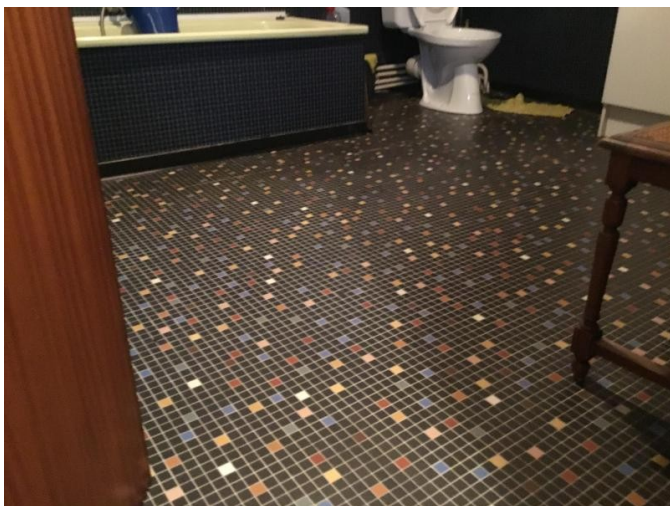
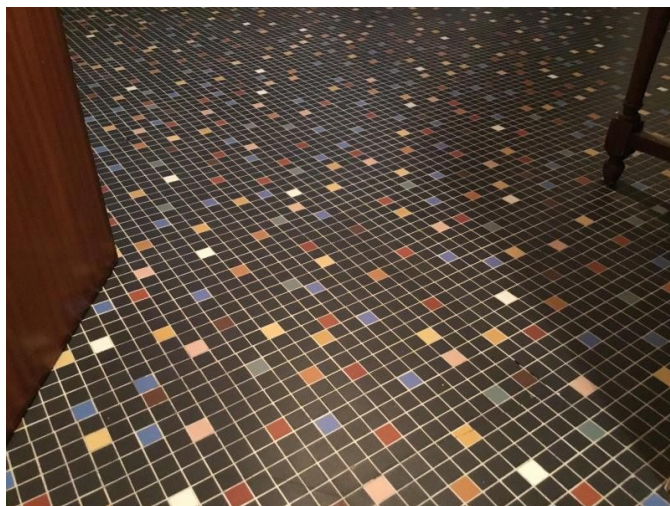
Fiche 20: Vloertegels badkamer

Geen asbest

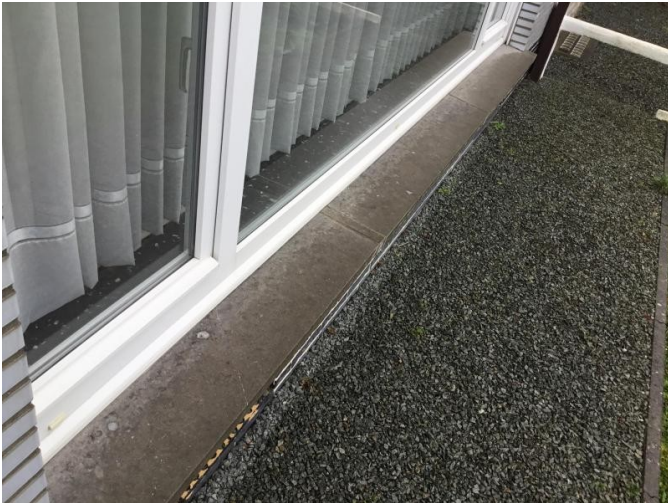
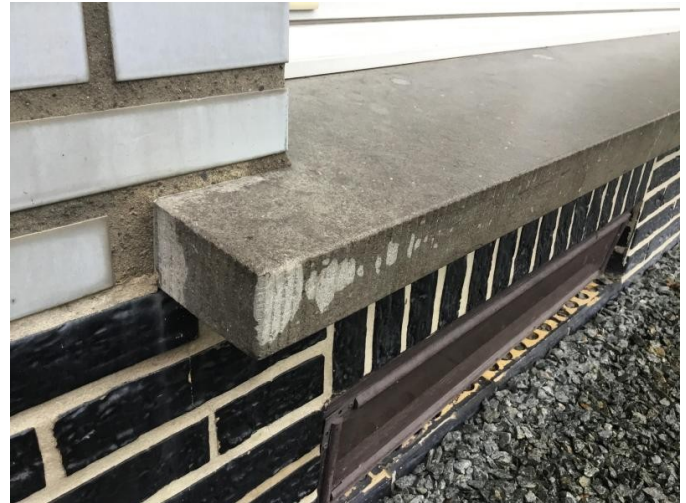
Fiche 21: Vensterbanktabletten buiten

Geen asbest

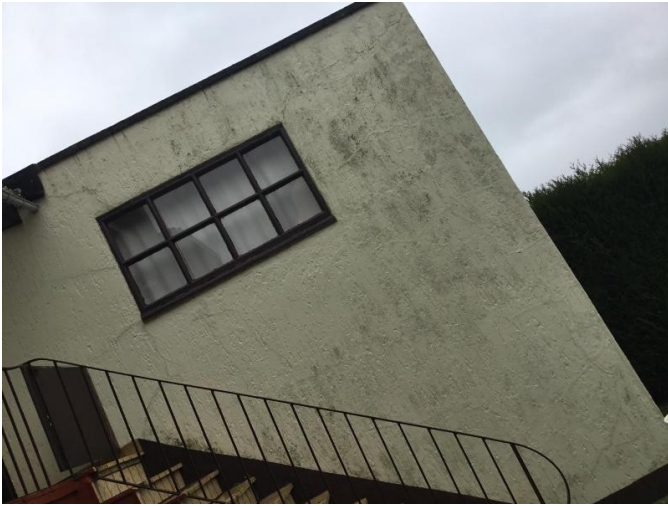
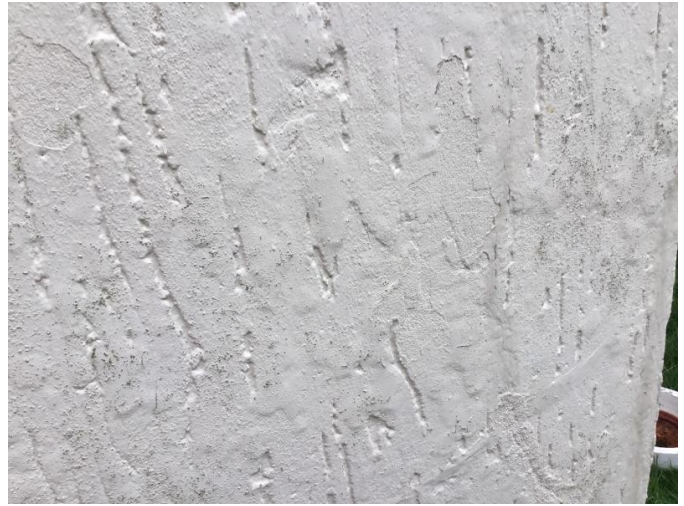
Fiche 22: Crepi

Geen asbest

#	Type	Referentie	Resultaat
22.1	Mengmonster	20240229GRO405S2	Geen asbest

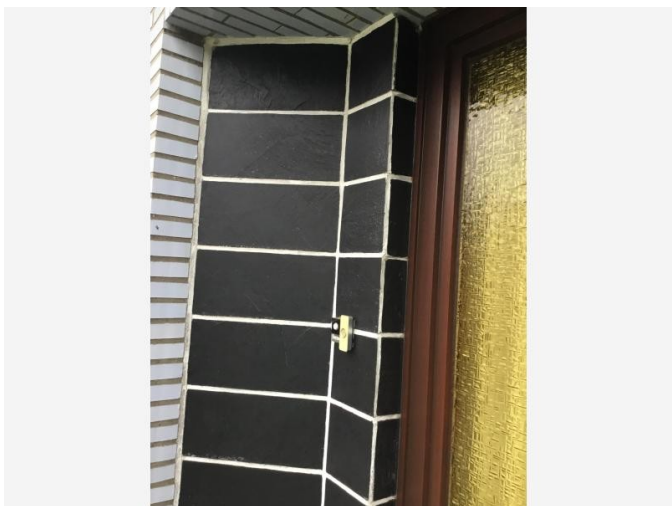
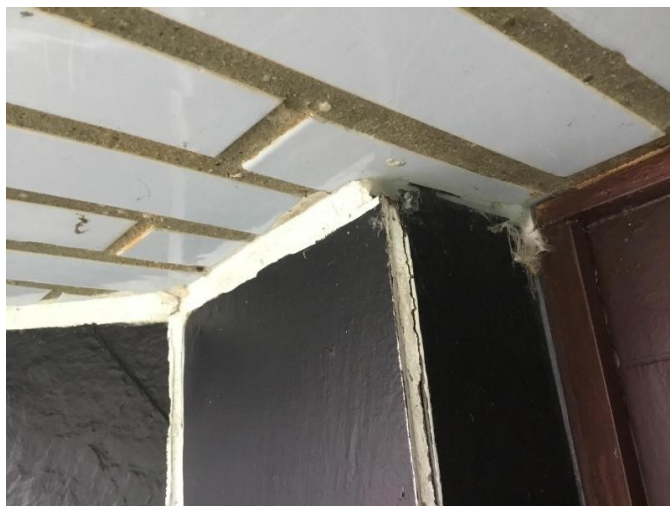
Fiche 23: Gevelleien ingang

Geen asbest

#	Type	Referentie	Resultaat
23.1	Puntmonster	20240229GRO405S1	Geen asbest

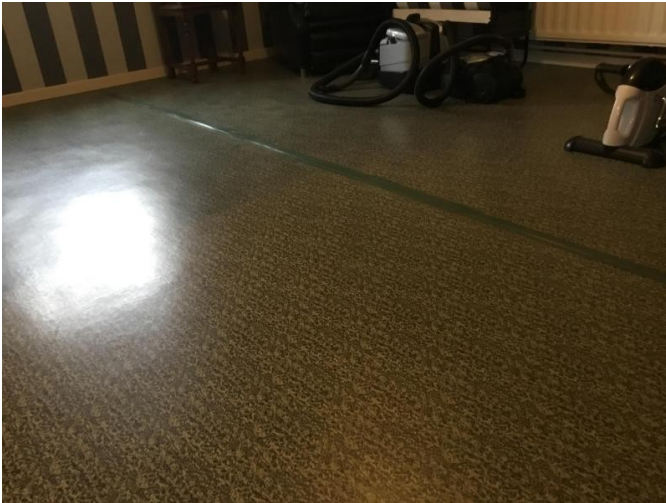
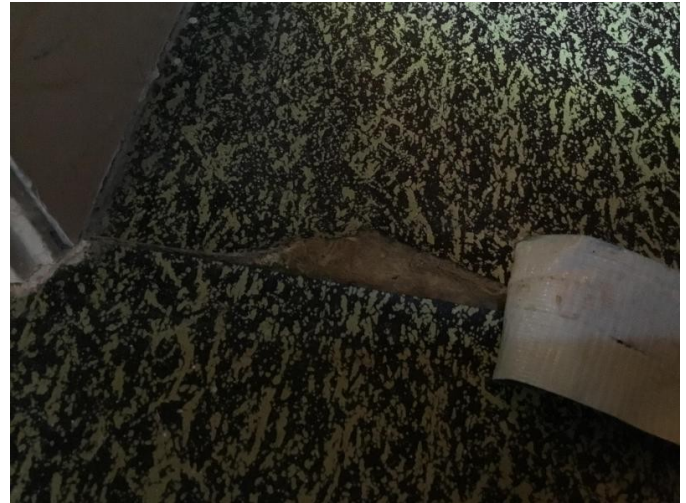
Fiche 24: Vinyl vloerzeil

Geen asbest

Beschrijving	Vinyl vloerzeil
Omgeving	Binnen
Identificatiemethode	Vaststelling zonder monstername
Destructieve handeling voor identificatie	Nee
Opmerking	Soepele vinyl met vilten onderkant, zonder lijmlaag.

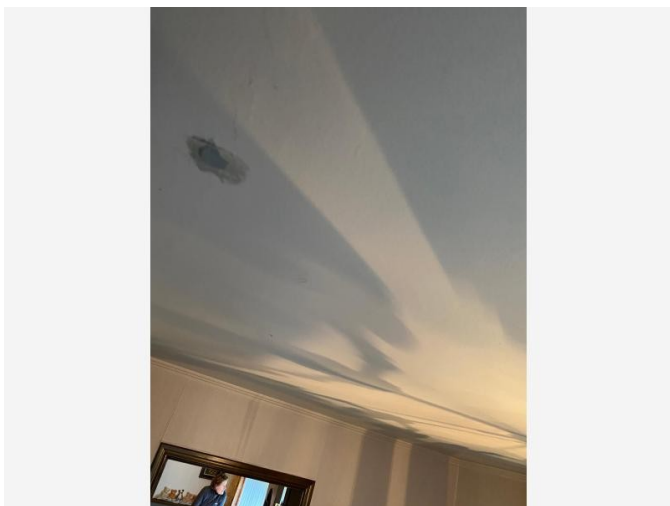
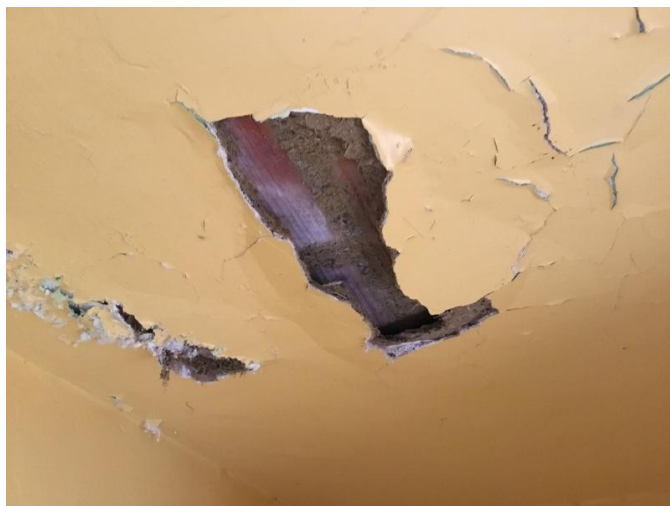
Geen asbest

#	Type	Referentie	Resultaat
25.1	Mengmonster	20240229GRO405S10	Geen asbest

Beschrijving	Pleisterwerk plafond gelijkvloers
Omgeving	Binnen
Primaire drager	Plafond
Bindmiddel van materiaal	Gips - kalk

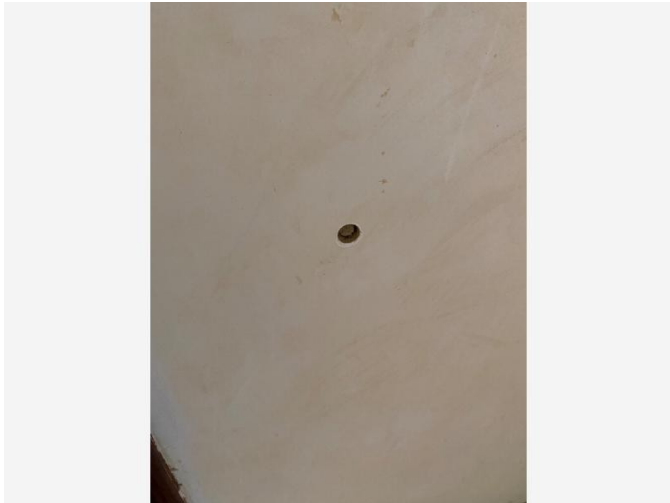
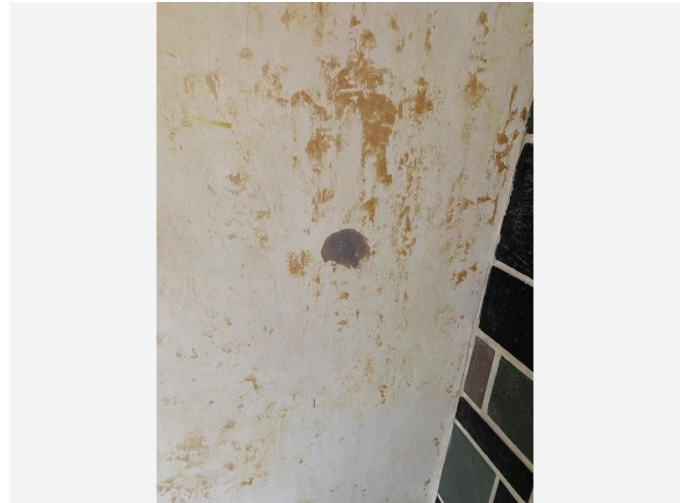
Geen asbest

#	Type	Referentie	Resultaat
26.1	Mengmonster	20231213OUD25S2	Geen asbest

Beschrijving	Pleisterwerk muren gelijkvloers
Omgeving	Binnen
Primaire drager	Binnenwand
Bindmiddel van materiaal	Gips - kalk

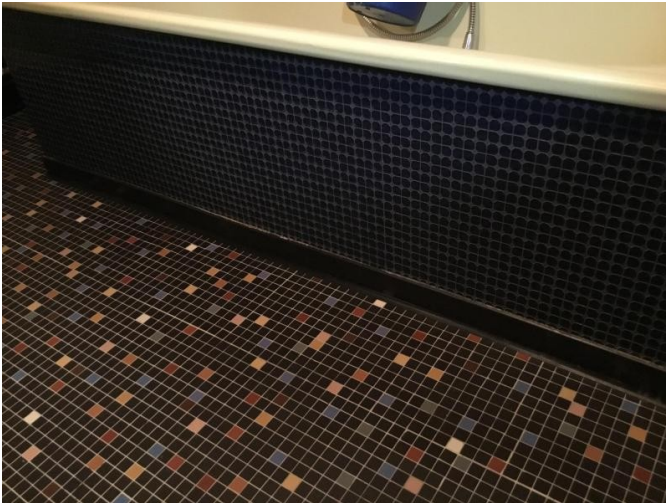
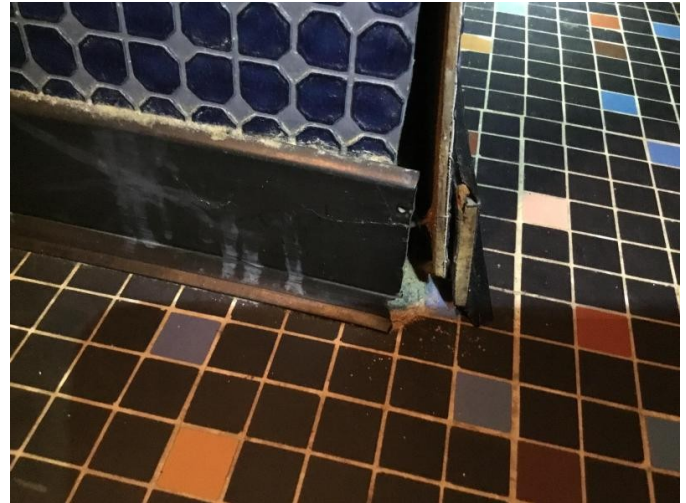
Fiche 27: Muurplint

Geen asbest

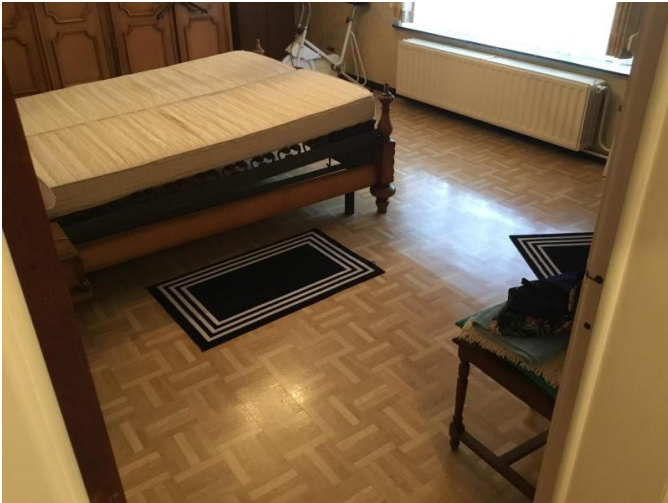
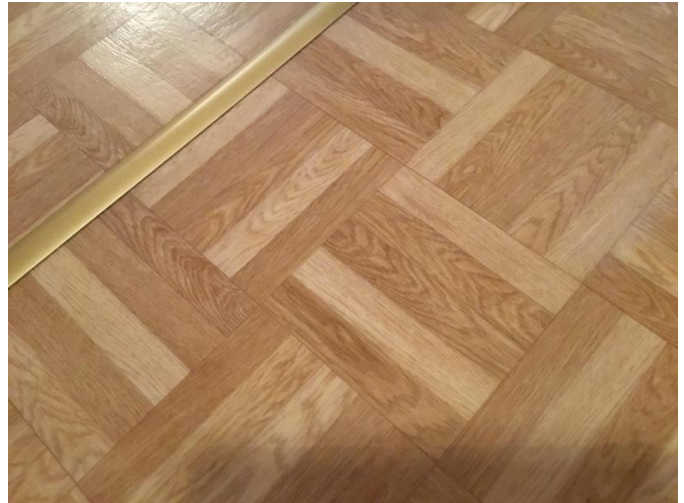
Geen asbest

Beschrijving	Vinyl vloerzeil
Omgeving	Binnen
Identificatiemethode	Vaststelling zonder monsternamen
Destructieve handeling voor identificatie	Nee
Opmerking	Vernieuwde vinyl vloerzeil.

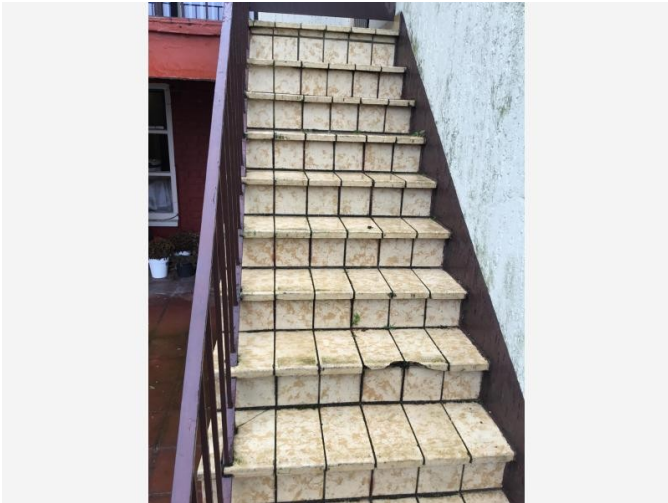
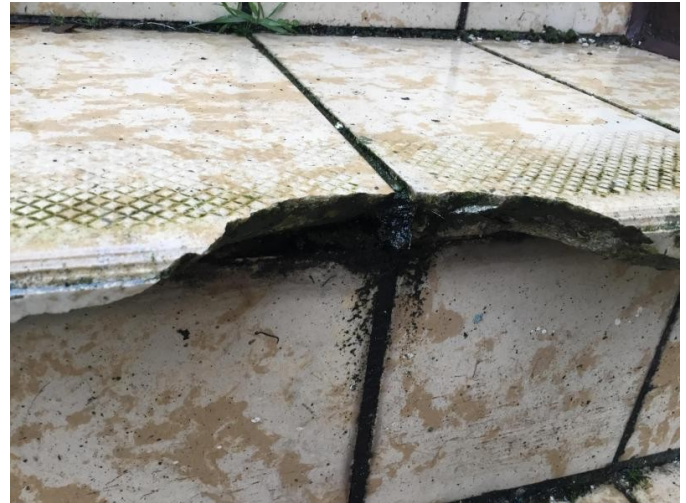
Fiche 29: Cementtegels

Geen asbest

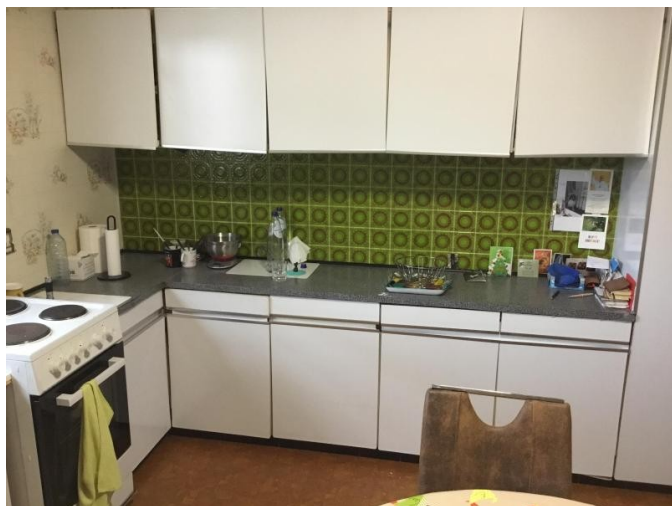
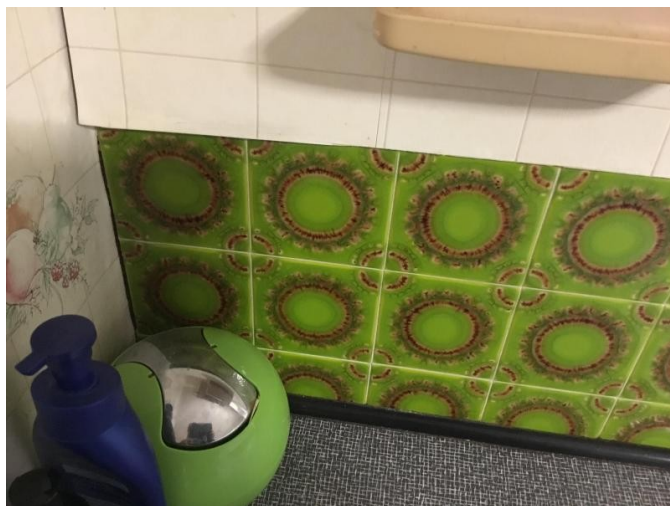
Fiche 30: Wandtegels keuken

Geen asbest

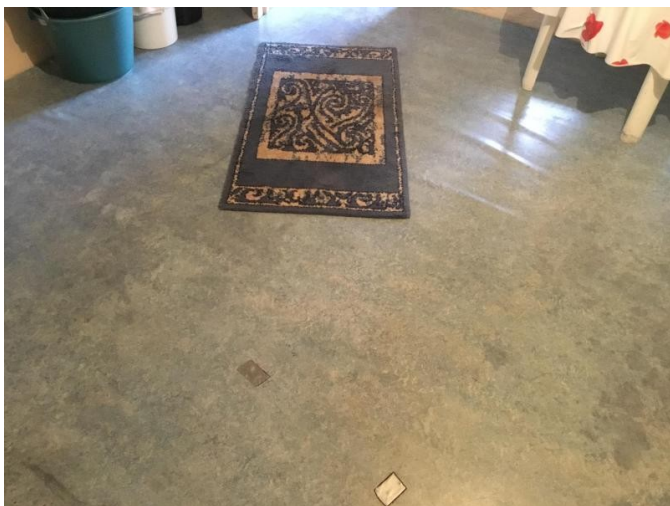
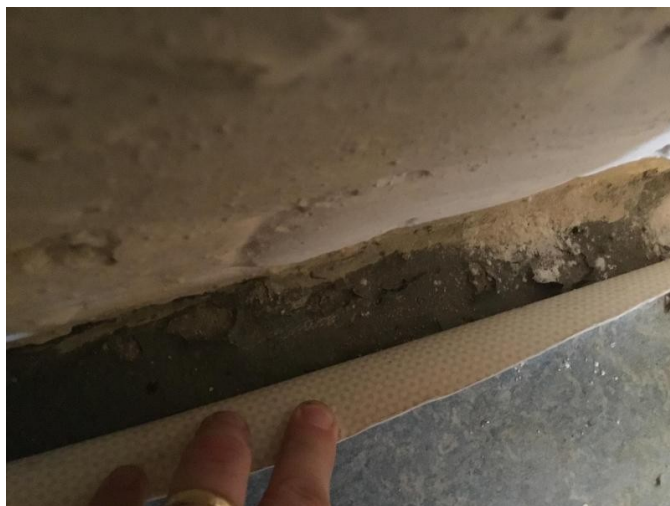
Fiche 32: Vinyl vloerzeil

Geen asbest
