# Asbestinventarisatetest

Reepstraat 18, 9500 Geraardsbergen

Attestnummer : 20240906-000298.000

Uitgegeven op : 06.09.2024

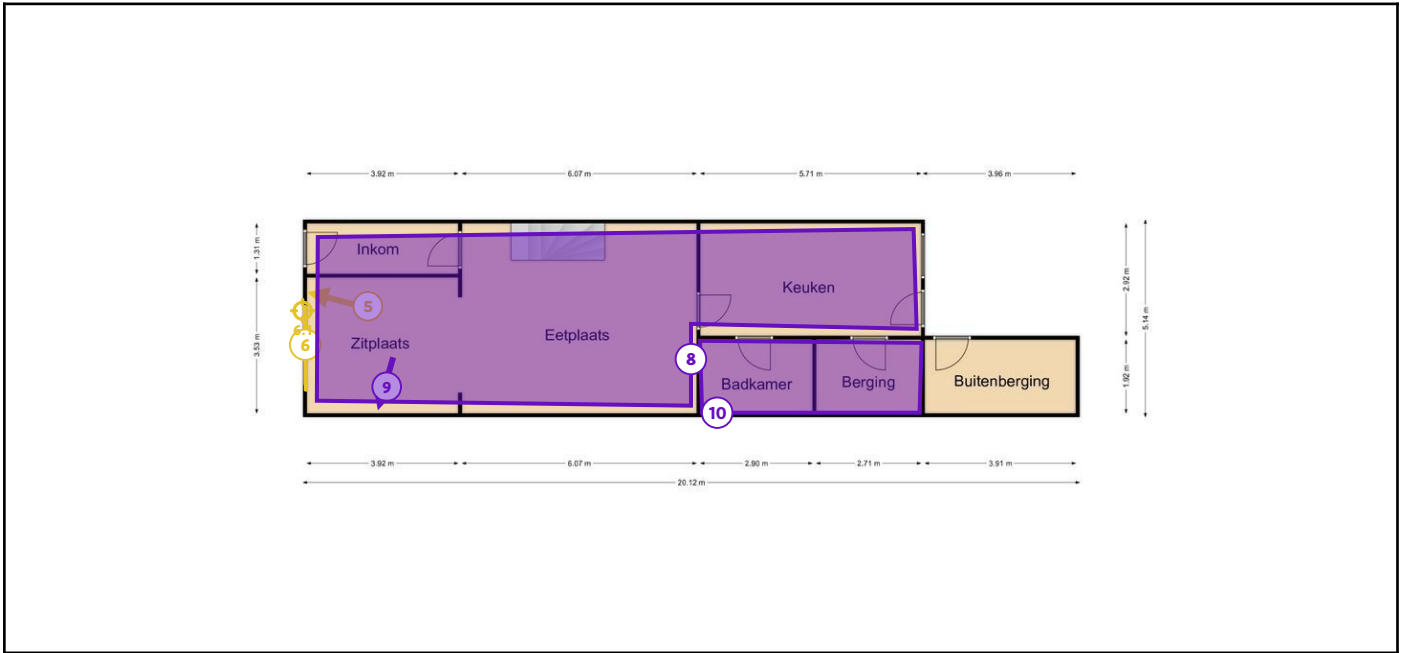
# Plan 1.1: Gelijkvloers plan

Beschrijving	Type	Actie
5. Bakeliet elektriciteitsteller	Asbestmateriaal	Zorgvuldig beheren
6. Mastiek rolluiken	Asbestmateriaal	Zorgvuldig beheren
6.1 Code: 20240830REE18S1	Puntmonster	-
8. Plafondbekleding	Advies	-
9. Gaskachel	Advies	-
10. Laminaat wand - en plafondbekleding	Advies	-

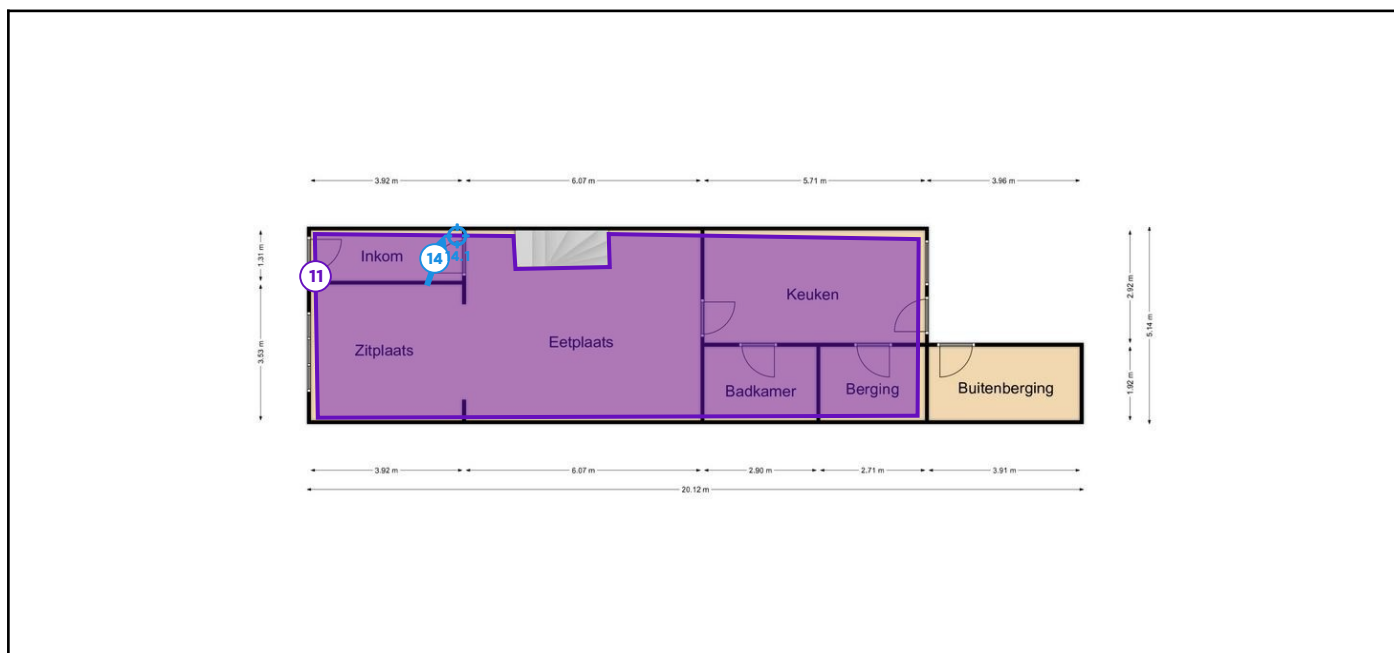
## Plan 1.2: Gelijkvloers plan

Beschrijving	Type	Actie
11. Lijm vloertegel	Advies	-
14. Pleisterwerk muren	Geen asbest	-
14.1 Code: 20240830REE18S3	Puntmonster	-

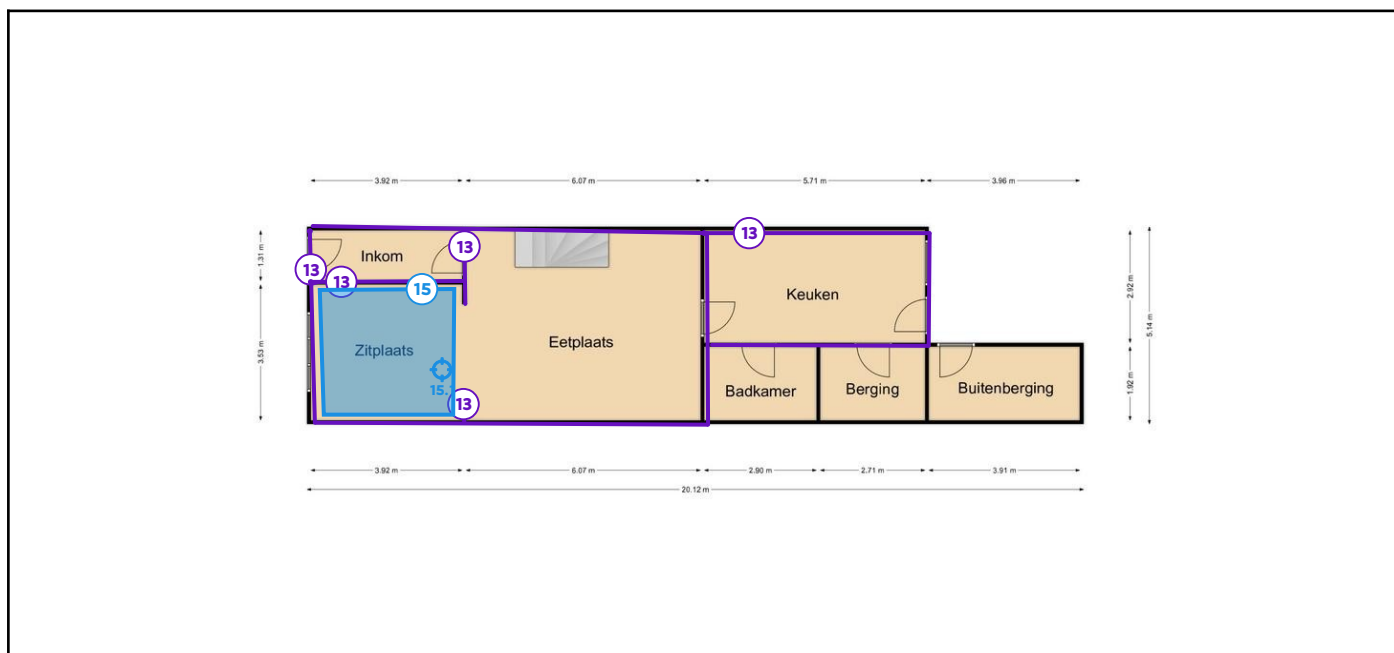
# Plan 1.3: Gelijkvloers plan

Beschrijving	Type	Actie
13. Muurbekleding	Advies	-
15. Vinyl vloerbedekking	Geen asbest	-
15.1 Code: 20240830REE18S2	Puntmonster	-

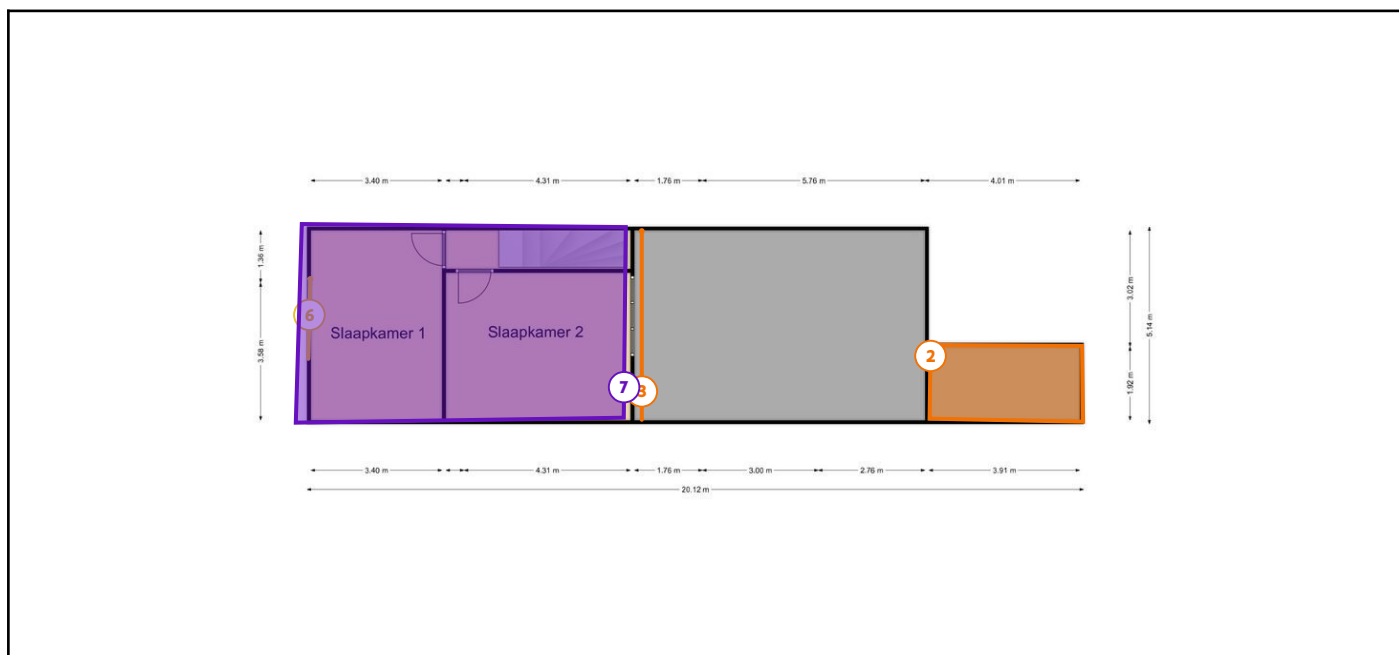
## Plan 1.4: Verdieping plan

Beschrijving	Type	Actie
2. Dak in asbestleien	Asbestmateriaal	Verwijderen
3. Gevelbekleding in asbestleien	Asbestmateriaal	Verwijderen
6. Mastiek rolluiken	Asbestmateriaal	Zorgvuldig beheren
7. Onderdak	Beperking	-

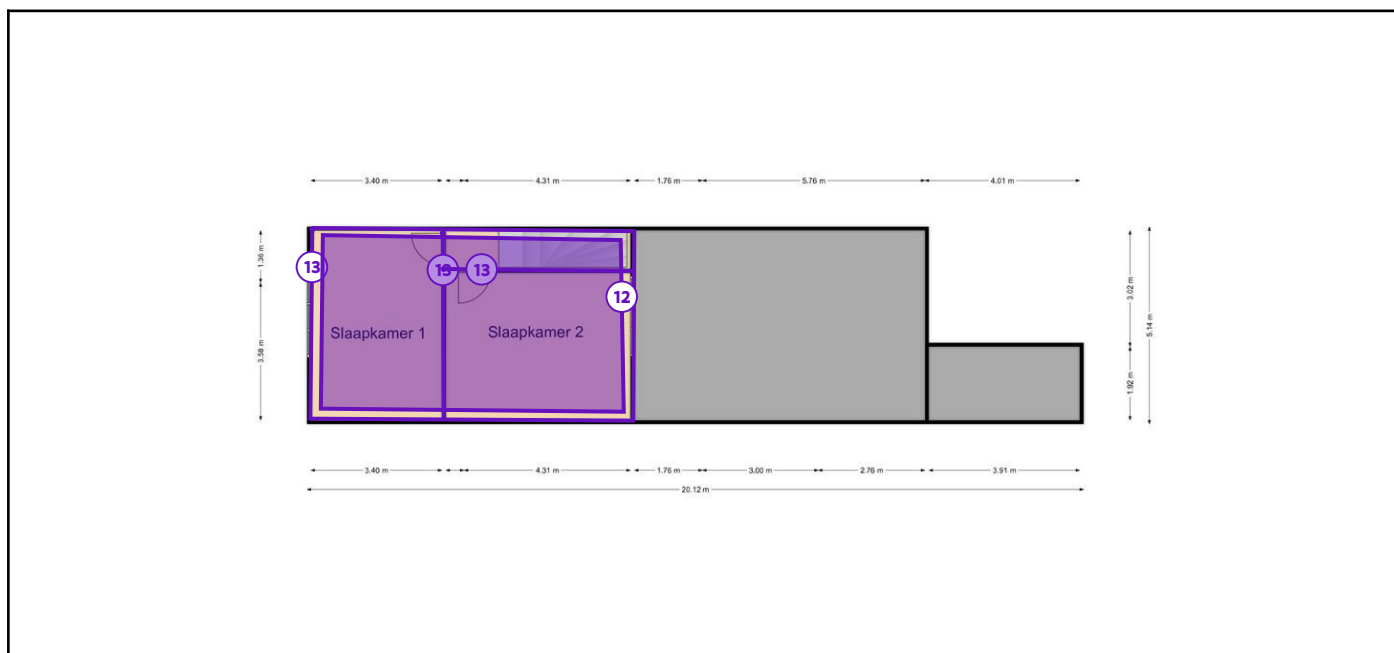
## Plan 1.5: Verdieping plan

Beschrijving	Type	Actie
12. Plafondbekleding	Advies	-
13. Muurbekleding	Advies	-

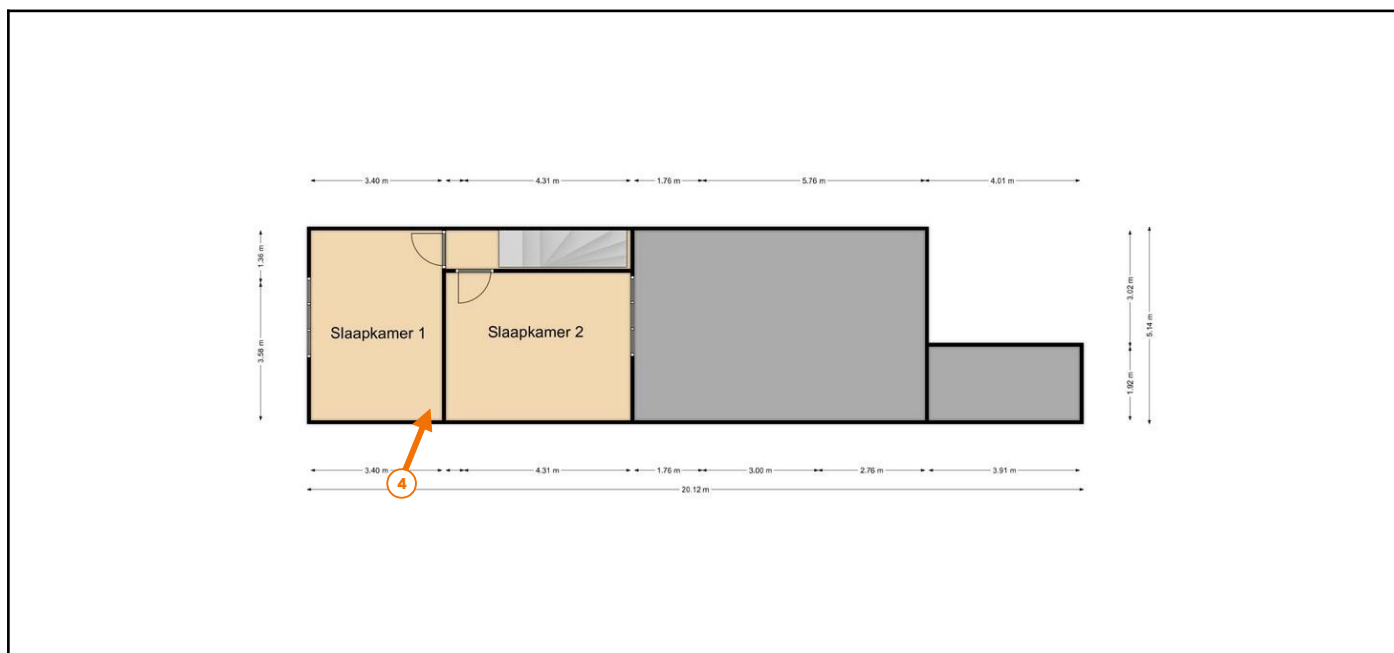
## Plan 1.6: Verdieping plan

Beschrijving	Type	Actie
4. Rookgaskanaal	Asbestmateriaal	<a href="#">Verwijderen</a>
