Asbestinventarisatetest

Polderstraat 56, 9500 Geraardsbergen

Attestnummer : 20241213-000161.000

Niet-asbestveilig

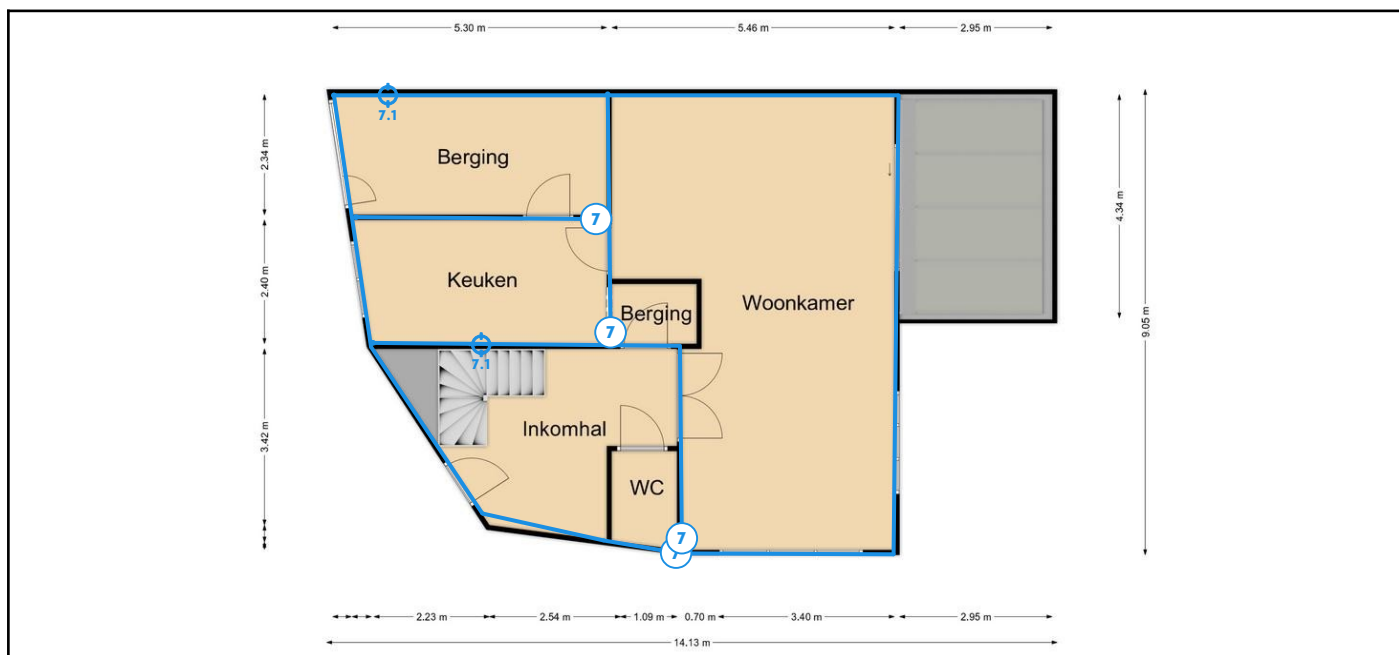
Plan 1.2: Gelijkvloers plan

Beschrijving	Type	Actie
7. Bepleistering op de muren	Geen asbest	-
7.1 Code: 20241205POL56S1	Mengmonster	-

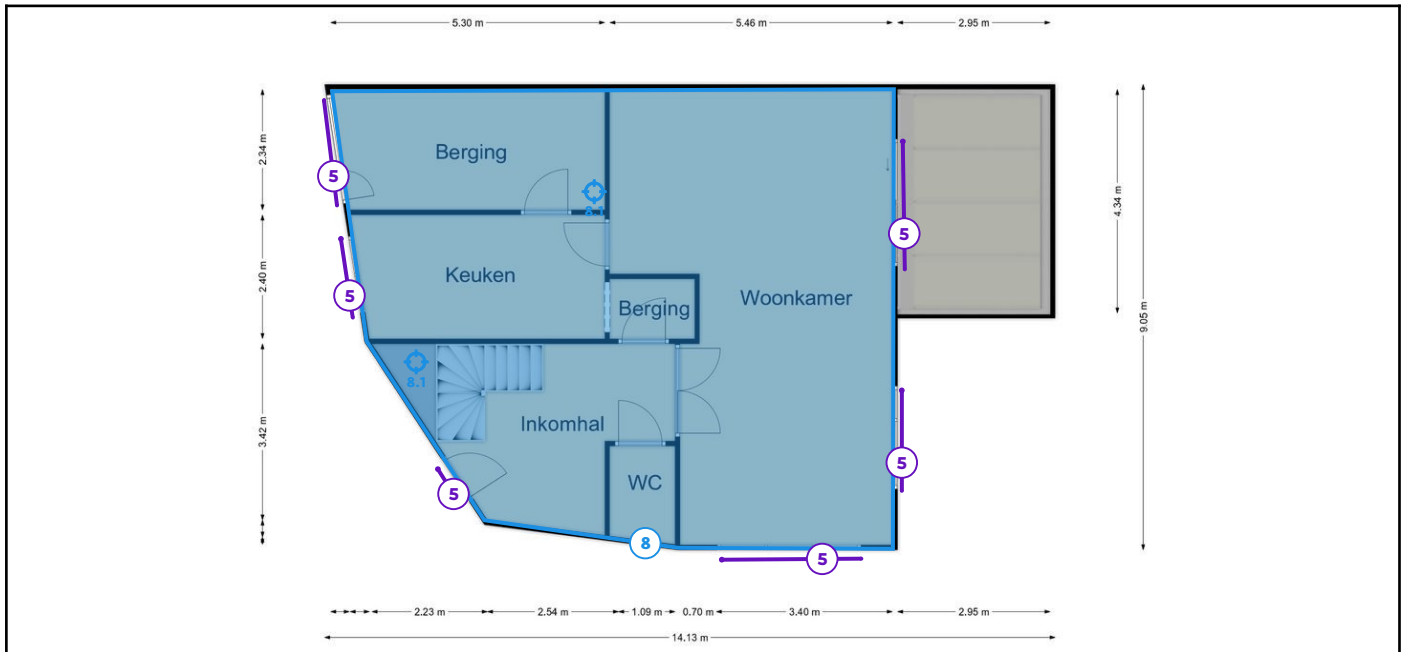
Plan 1.3: Gelijkvloers plan

Beschrijving	Type	Actie
5. Buitenschrijnwerk met soepele kit	Advies	-
8. Bepleistering op de plafonds	Geen asbest	-
8.1 Code: 20241205POL56S2	Mengmonster	-

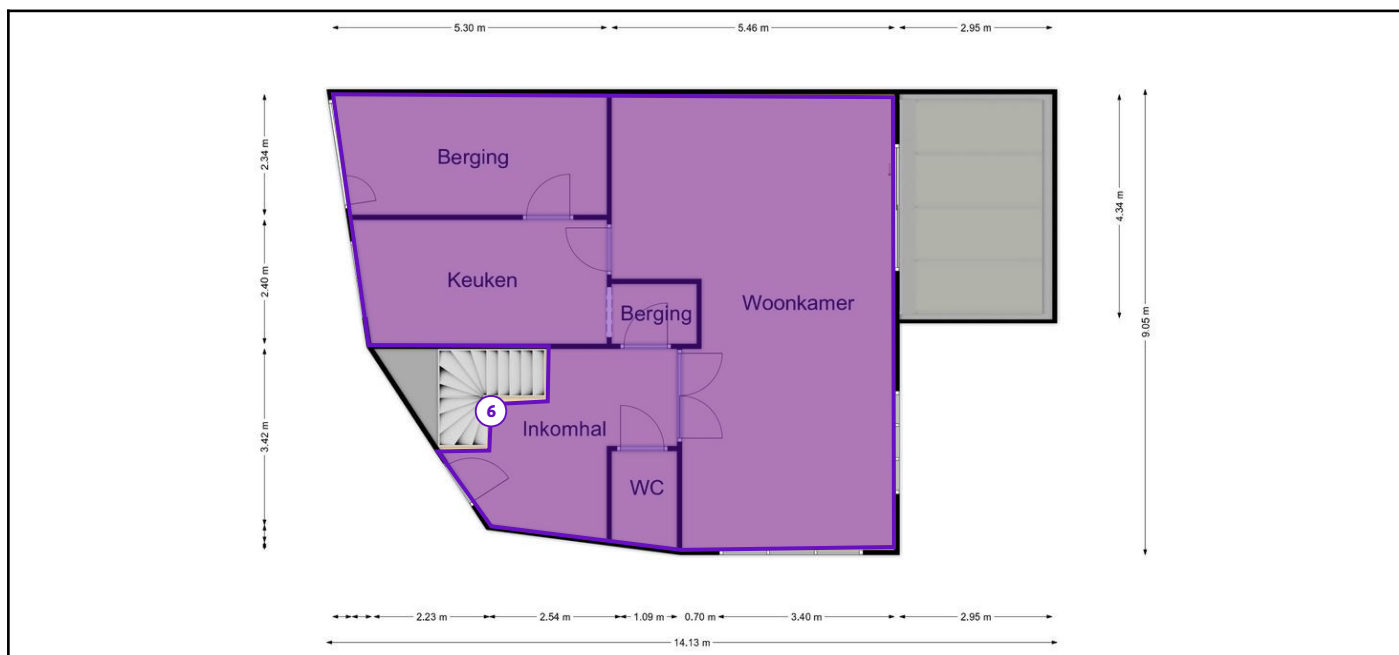
Plan 1.4: Gelijkvloers plan

Beschrijving	Type	Actie
6. Tegellijm vloer - en wandtegels	Advies	-

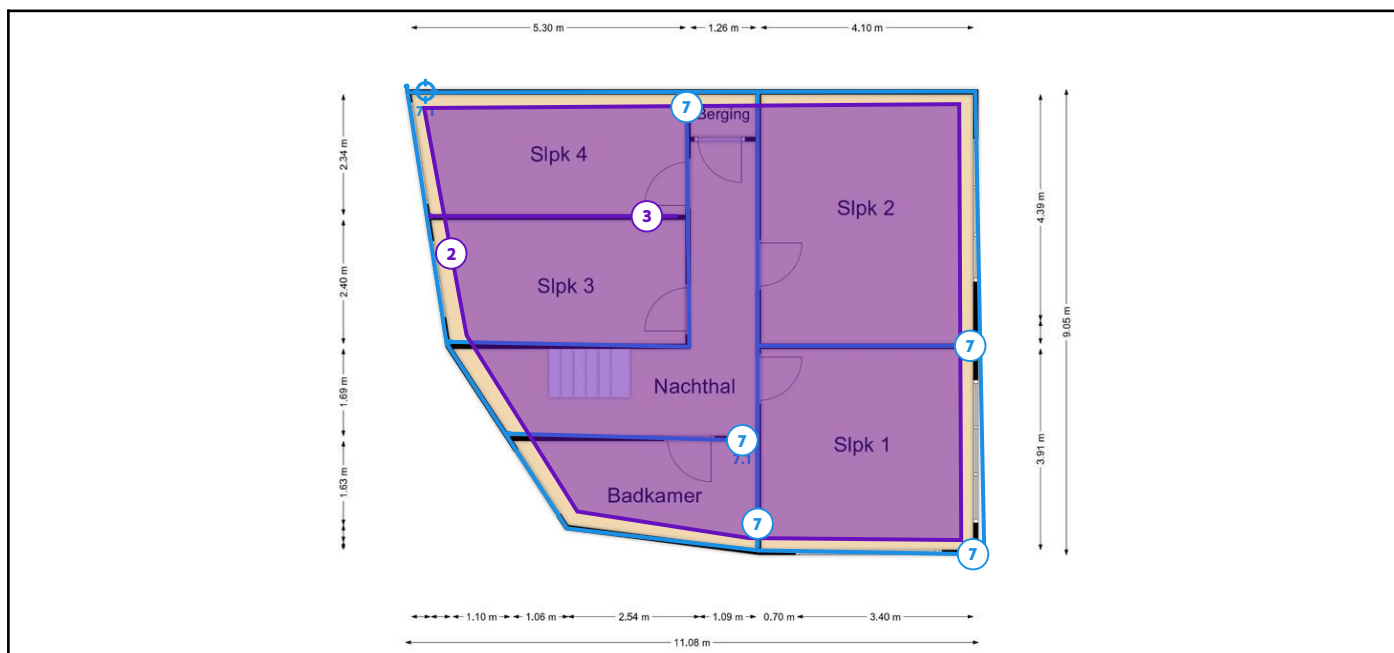
Plan 1.5: Verdieping plan

Beschrijving	Type	Actie
2. Laminaat	Advies	-
3. Muur in Ytong blokken	Advies	-
7. Beploistering op de muren	Geen asbest	-
7.1 Code: 20241205POL56S1	Mengmonster	-

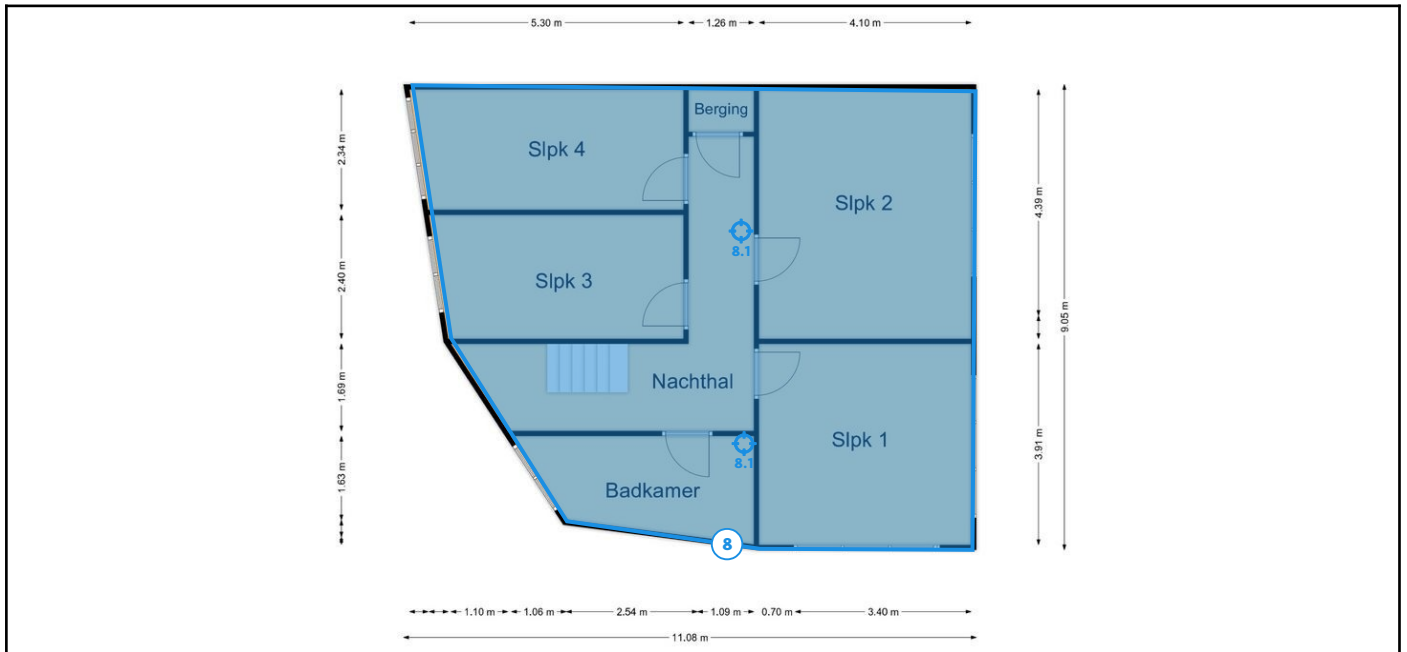
Plan 1.6: Verdieping plan

Beschrijving	Type	Actie
8. Beploistering op de plafonds	Geen asbest	-
8.1 Code: 20241205POL5652	Mengmonster	-

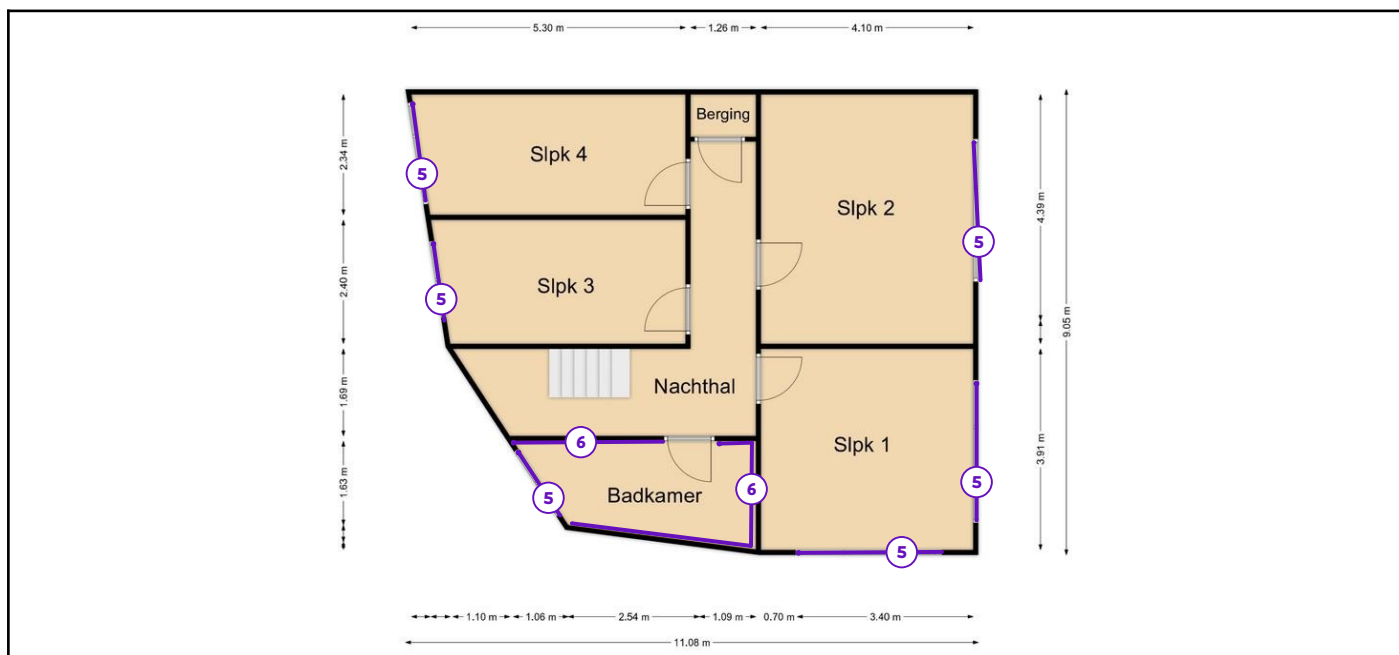
Plan 1.7: Verdieping plan

Beschrijving	Type	Actie
5. Buitenschrijnwerk met soepele kit	Advies	-
6. Tegellijm vloer - en wandtegels	Advies	-
