# Asbestinventarisatetest

Lessensestraat 58/4, 9500 Geraardsbergen

Attestnummer : 20240411-000095.000

Uitgegeven op : 11.04.2024

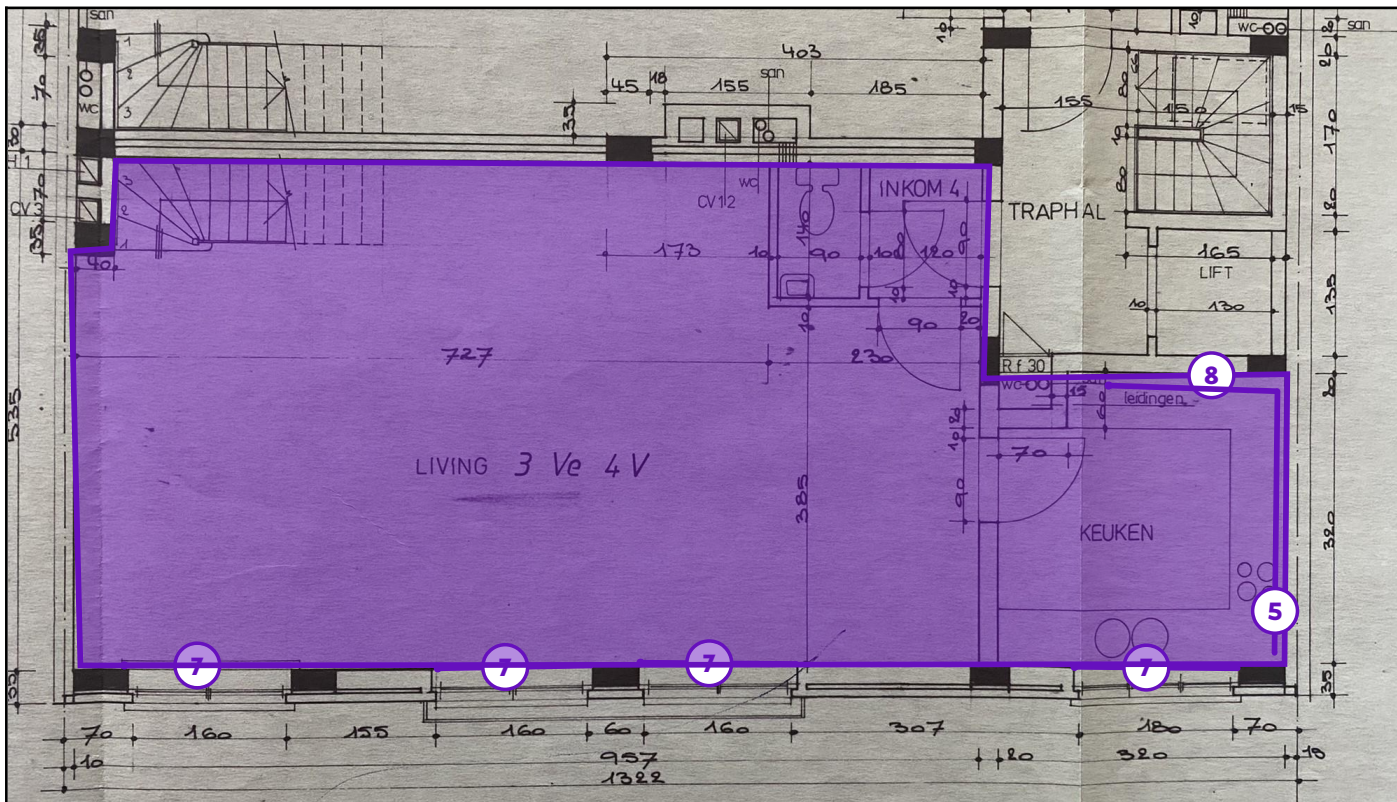
## Plan 1.2: Gelijkvloers plan

Beschrijving	Type	Actie
5. Lijm laag wandtegels	Advies	-
7. Vensterbanktabletten binnen	Advies	-
8. Lijm laag vloertegels	Advies	-

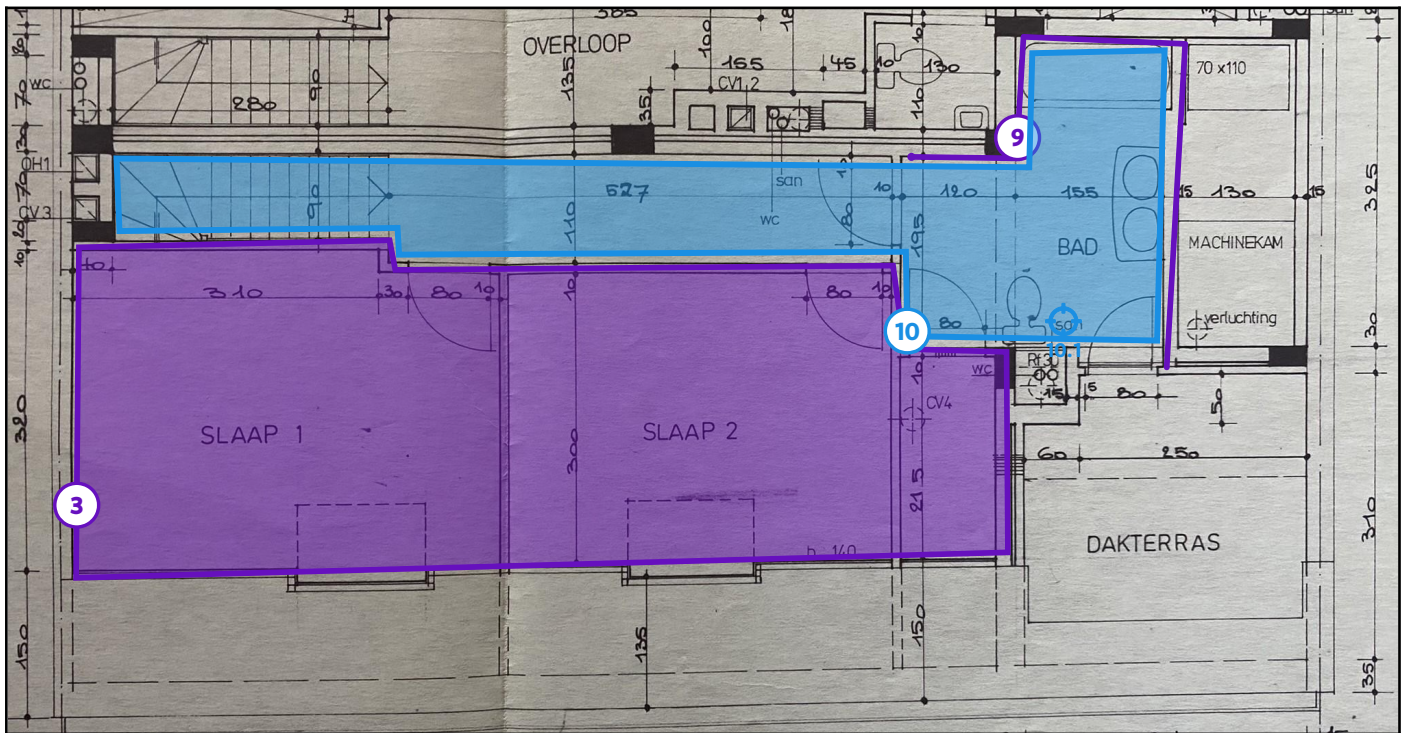
## Plan 1.3: Verdieping plan

Beschrijving	Type	Actie
3. Gyproc plafonds	Advies	-
9. Lijm laag wandtegels	Advies	-
10. Pleisterwerk plafond	Geen asbest	-
10.1 Code: 20240406LES58/4S3	Mengmonster	-

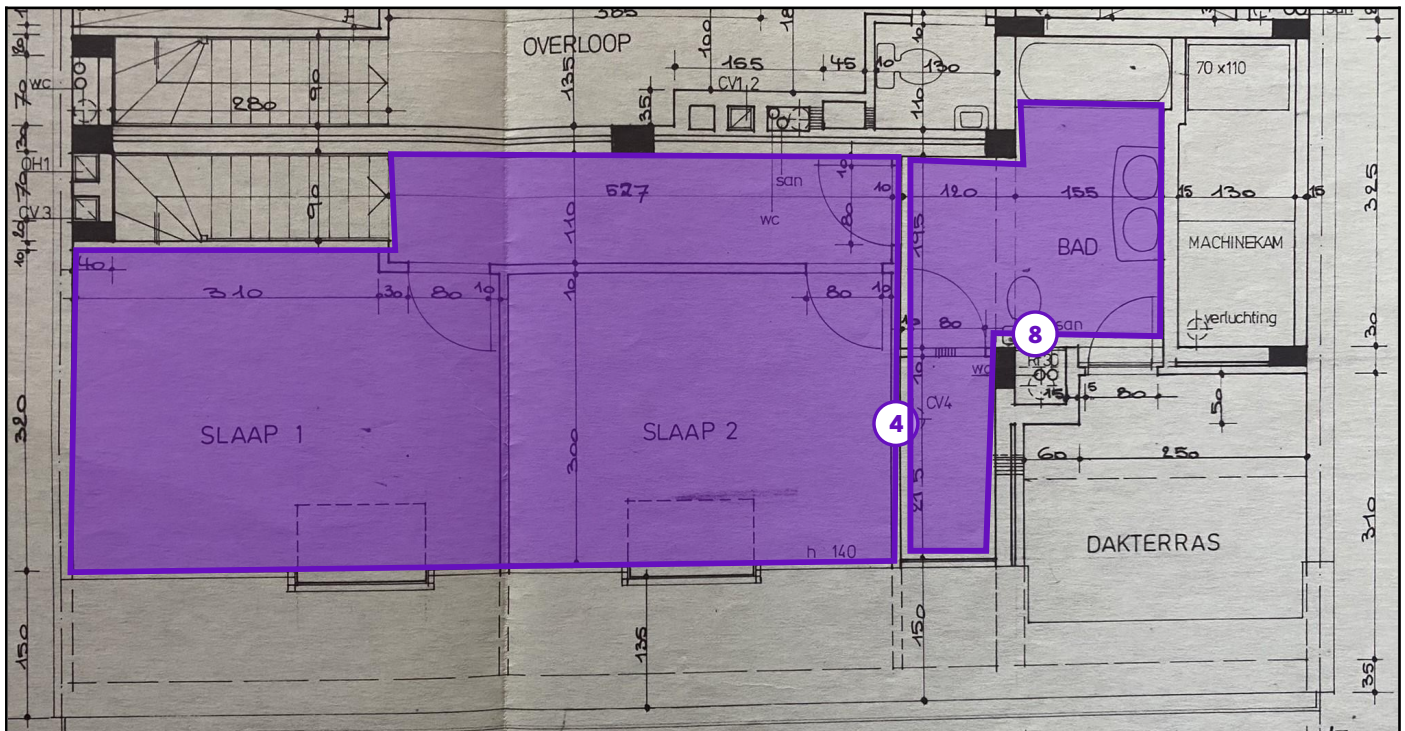
## Plan 1.4: Verdieping plan

Beschrijving	Type	Actie
4. Laminaat	Advies	-
8. Lijmlaag vloertegels	Advies	-

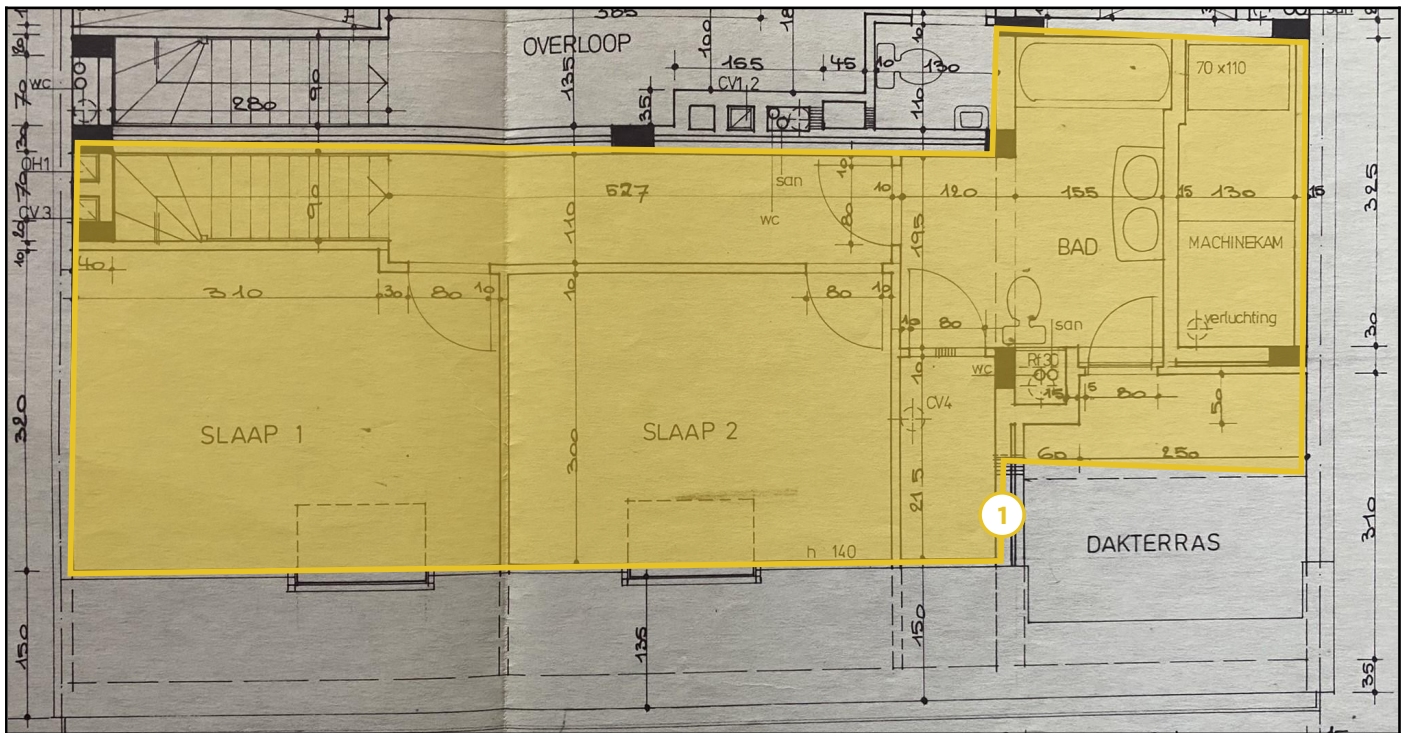
# Plan 1.5: Verdieping plan

Beschrijving	Type	Actie
1. Onderdak	Asbestmateriaal	Zorgvuldig beheren

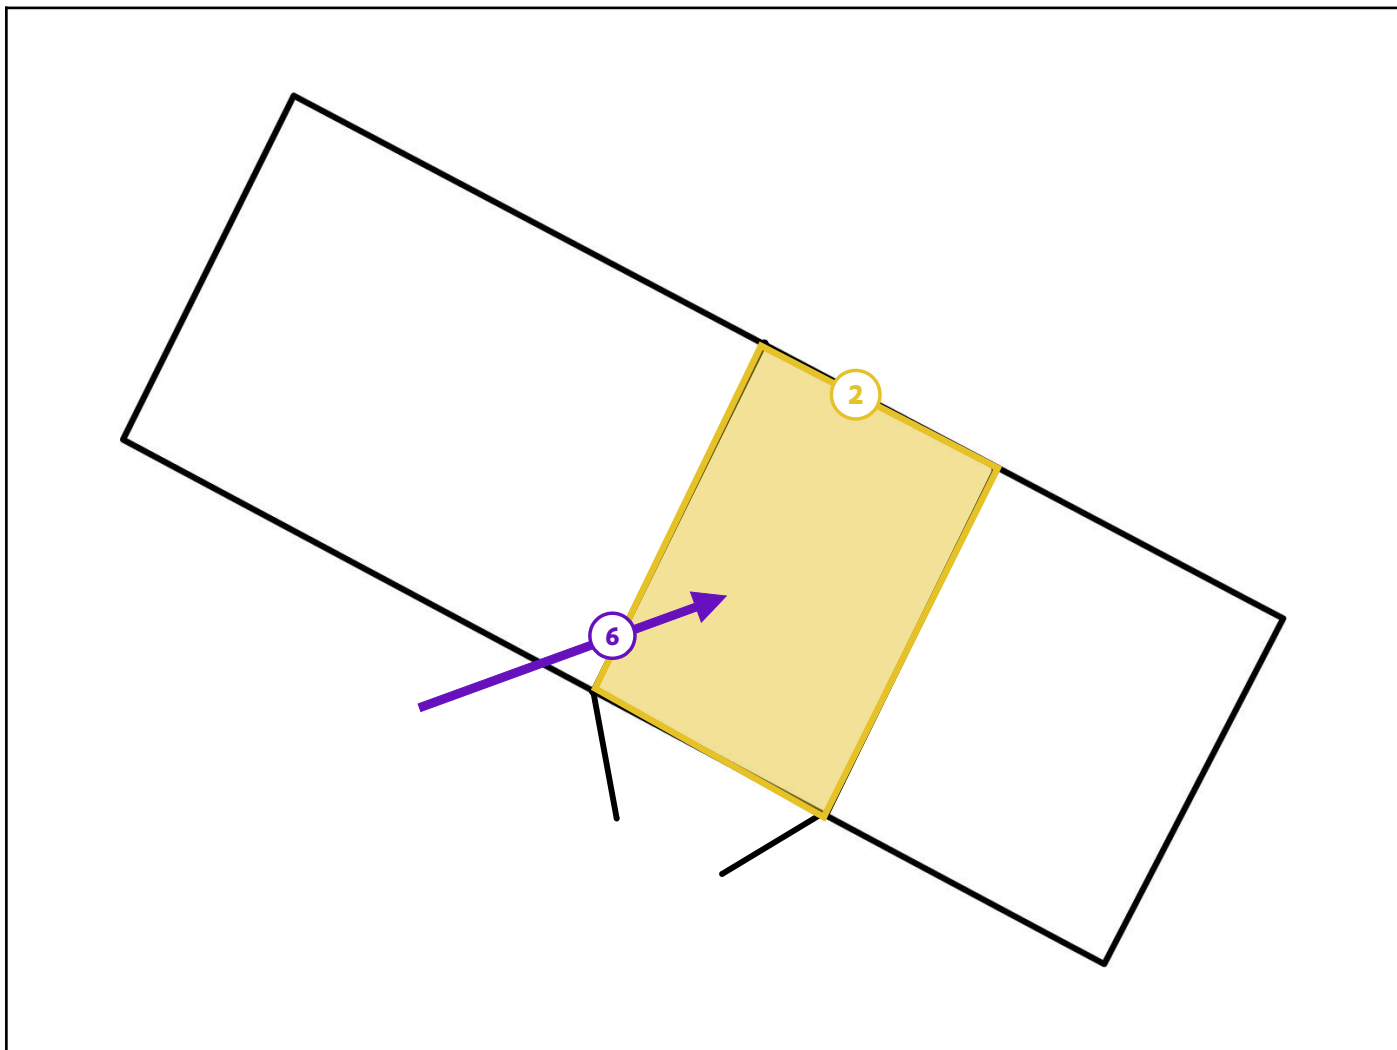
## Plan 2.1: Garage plan

Beschrijving	Type	Actie
2. Dak in roofing	Asbestmateriaal	Zorgvuldig beheren
6. Houtwolplaten	Advies	-
