# Asbestinventarisatetest

Groenlaan 47, 9506 Geraardsbergen

Attestnummer : 20240401-000168.000

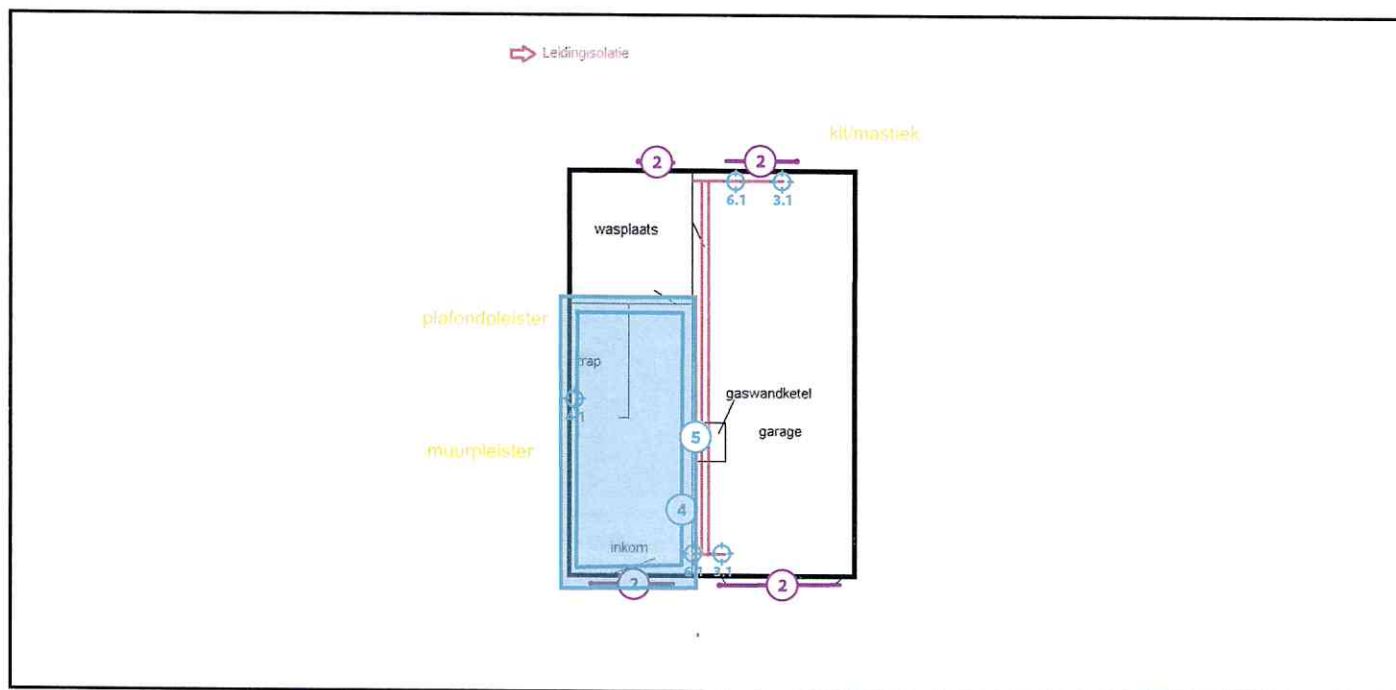
# Plan 1.1: Schets woning glv

Beschrijving	Type	Actie
2. kit/mastiek ramen en deuren	Advies	-
3. leidingisolatie bocht	Geen asbest	-
3.1 Code: 005	Mengmonster	-
4. muurpleister	Geen asbest	-
4.1 Code: 001	Mengmonster	-
5. plafondpleister	Geen asbest	-
6. leidingisolatie recht	Geen asbest	-
6.1 Code: 004	Mengmonster	-

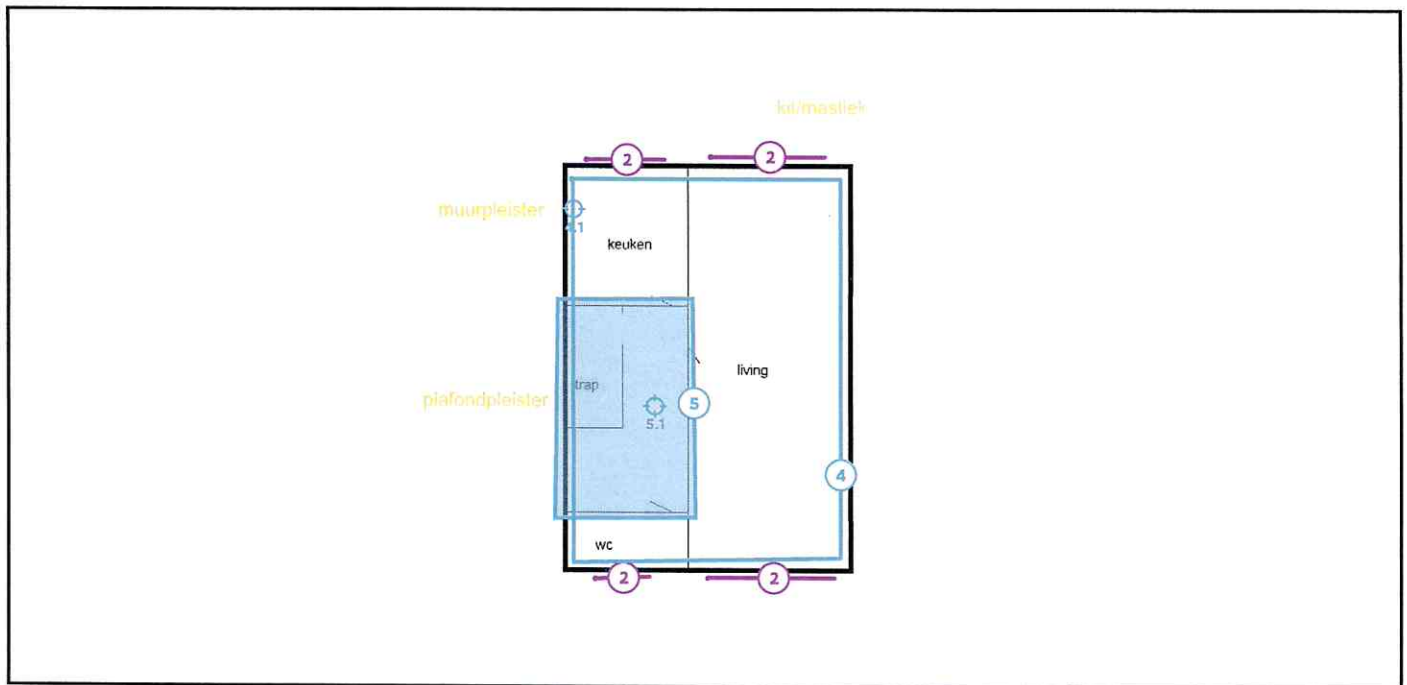
## Plan 1.2: Schets woning +1

Beschrijving	Type	Actie
2. kit/mastiek ramen en deuren	Advies	-
4. muurpleister	Geen asbest	-
4.1 Code: 001	Mengmonster	-
5. plafondpleister	Geen asbest	-
5.1 Code: 002	Puntmonster	-

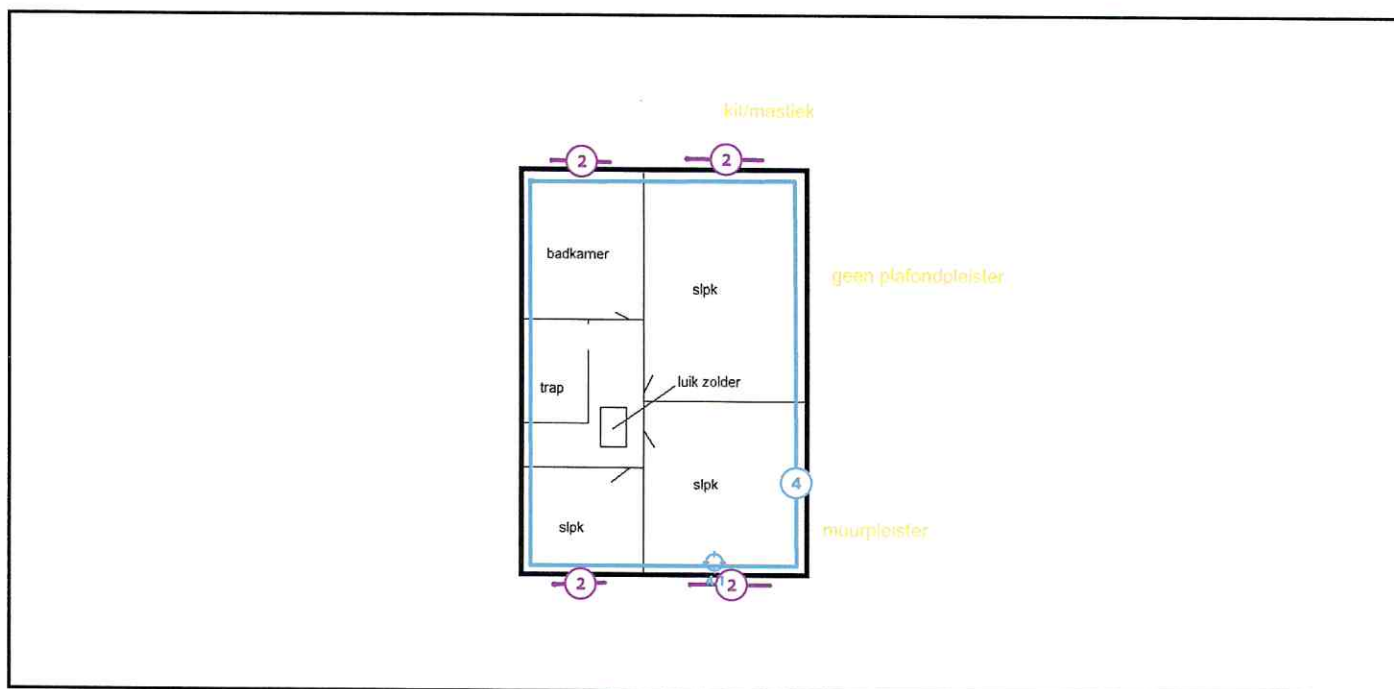
## Plan 1.3: Schets woning +2

Beschrijving	Type	Actie
2. kit/mastiek ramen en deuren	Advies	-
4. muurpleister	Geen asbest	-
4.1 Code: 001	Mengmonster	-
5. plafondpleister	Geen asbest	-
