# Asbestinventarisatetest

Molendreef 2, 9500 Geraardsbergen

Attestnummer : 20241125-000062.000

Uitgegeven op : 25.11.2024

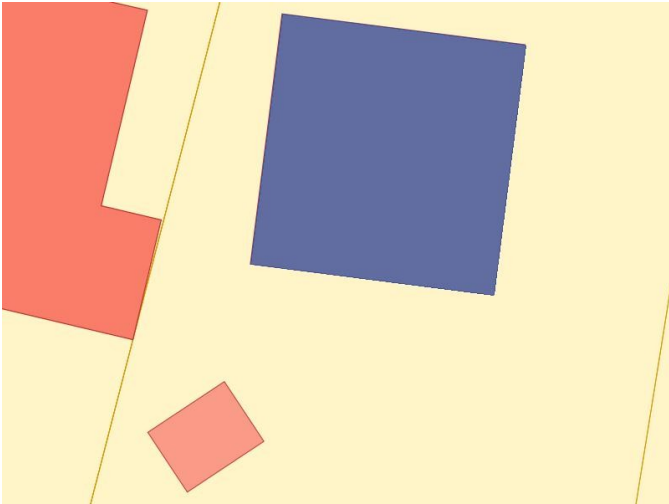
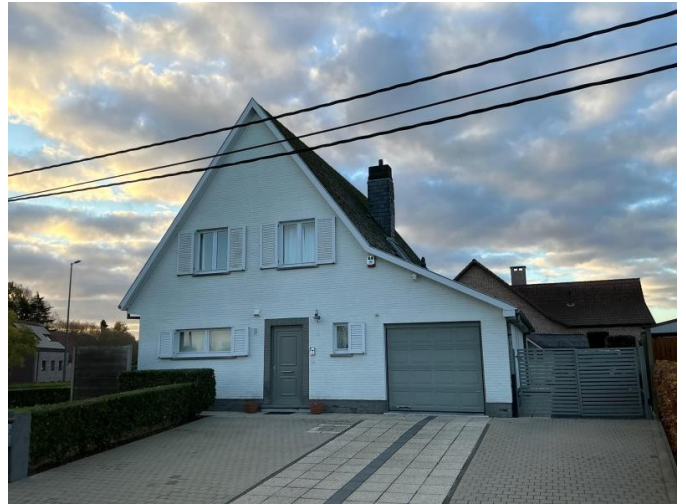
## Zone 1: Woonhuis

Tijdens de inspectie vastgesteld:

- 3 Asbestmaterialen**
- 0 Beperkingen
- 0 Uitsluitingen
- 0 Roerende goederen
- 0 Puin, steenslag, (water)bodem
- 2 Adviezen**
- 2 Geen asbest**

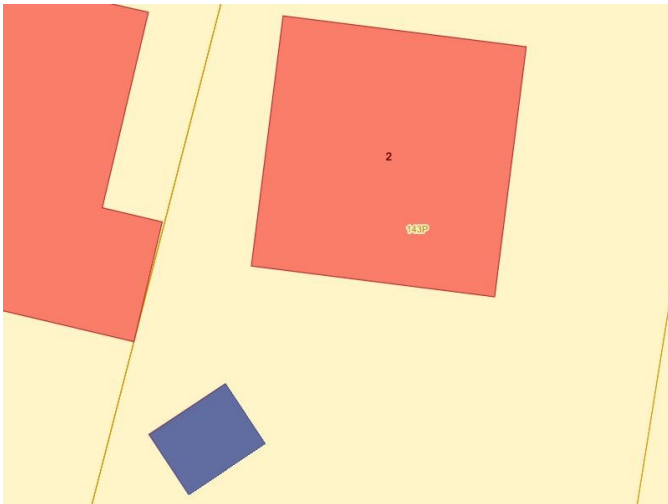
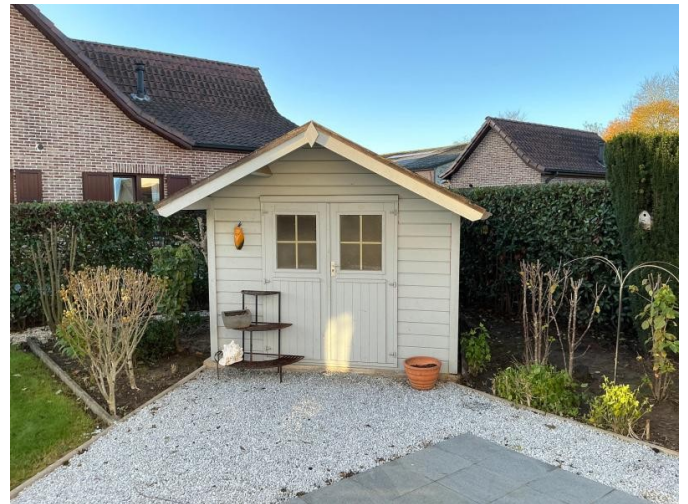
## Zone 2: Tuinhuis

Tijdens de inspectie vastgesteld:

- 0 Asbestmaterialen
- 0 Beperkingen
- 0 Uitsluitingen
- 0 Roerende goederen
- 0 Puin, steenslag, (water)bodem
- 0 Adviezen
- 0 Geen asbest
