# Asbestinventarisatetest

Atembekestraat 114, 9500 Geraardsbergen

Attestnummer : 20250129-000354.001

Uitgegeven op : 10.02.2025

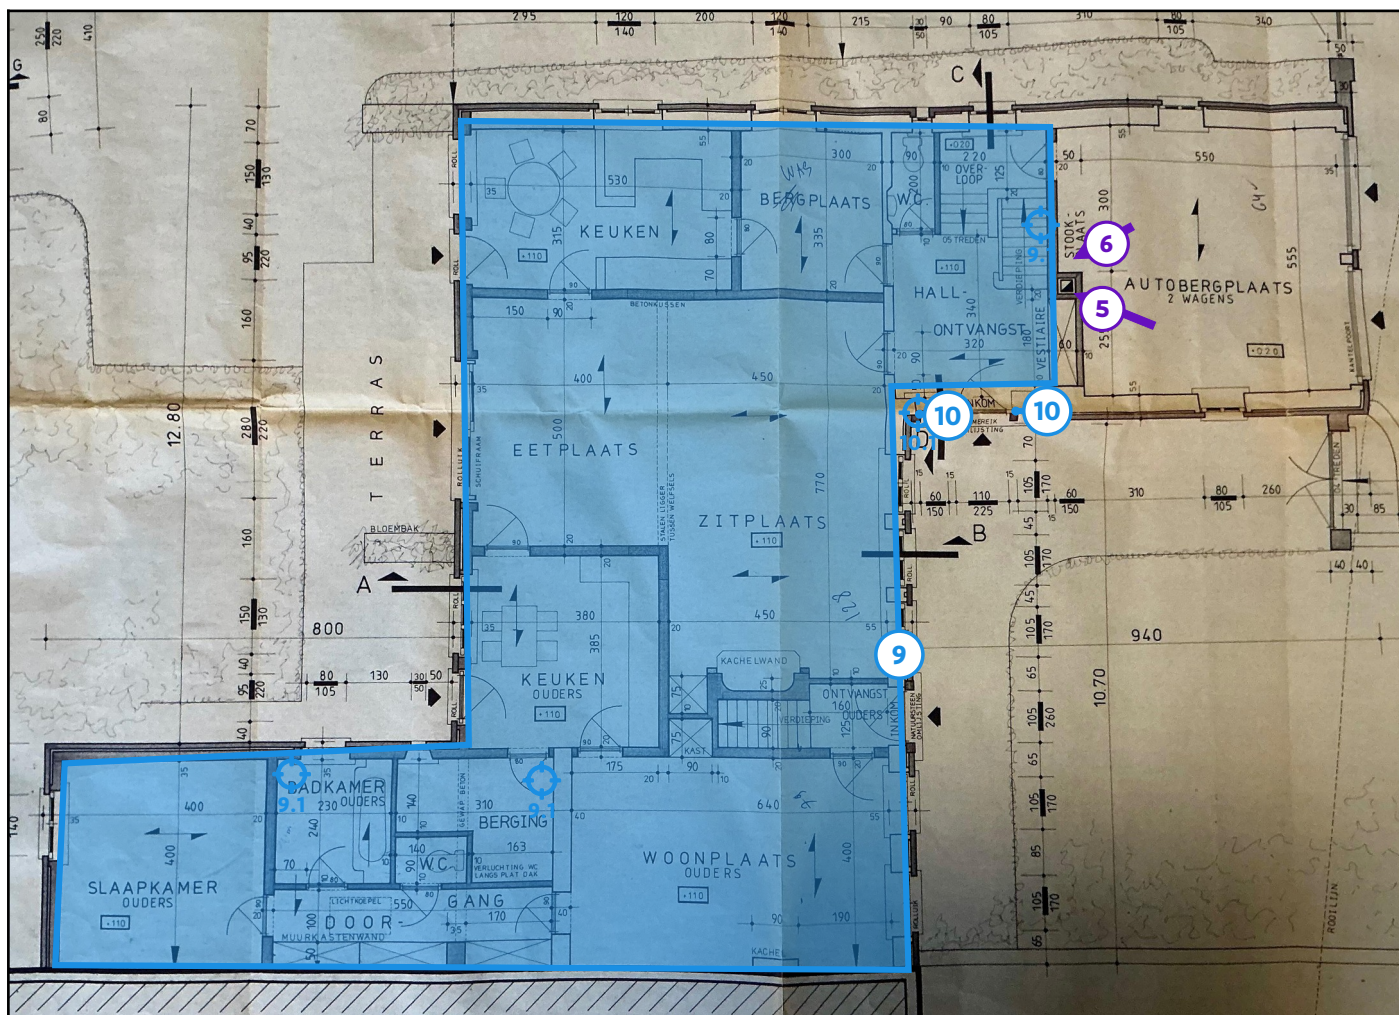
# Plan 1.1: Gelijkvloers plan

Beschrijving	Type	Actie
5. Rookgaskanaal	Advies	-
6. Mazoutketel	Advies	-
9. Pleisterwerk plafonds	Geen asbest	-
9.1 Code: 20250128ATE11455	Mengmonster	-
10. Mastiek glasramen	Geen asbest	-
10.1 Code: 20250128ATE11451	Puntmonster	-

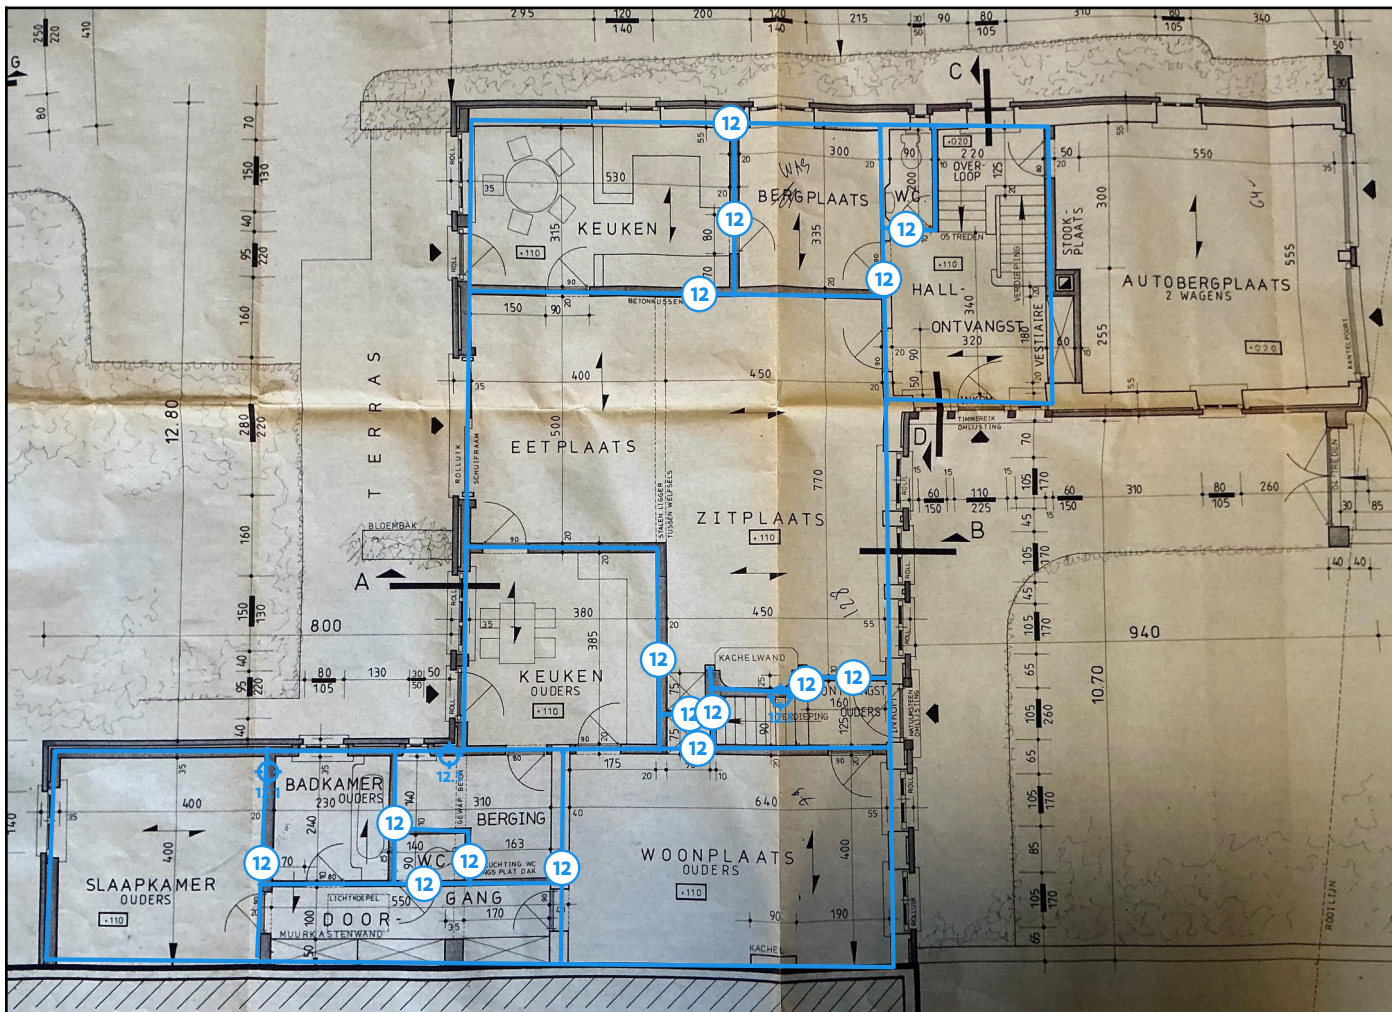
# Plan 1.2: Gelijkvloers plan

Beschrijving	Type	Actie
12. Pleisterwerk muren	Geen asbest	-
12.1 Code: 20250128ATE114S4	Puntmonster	-

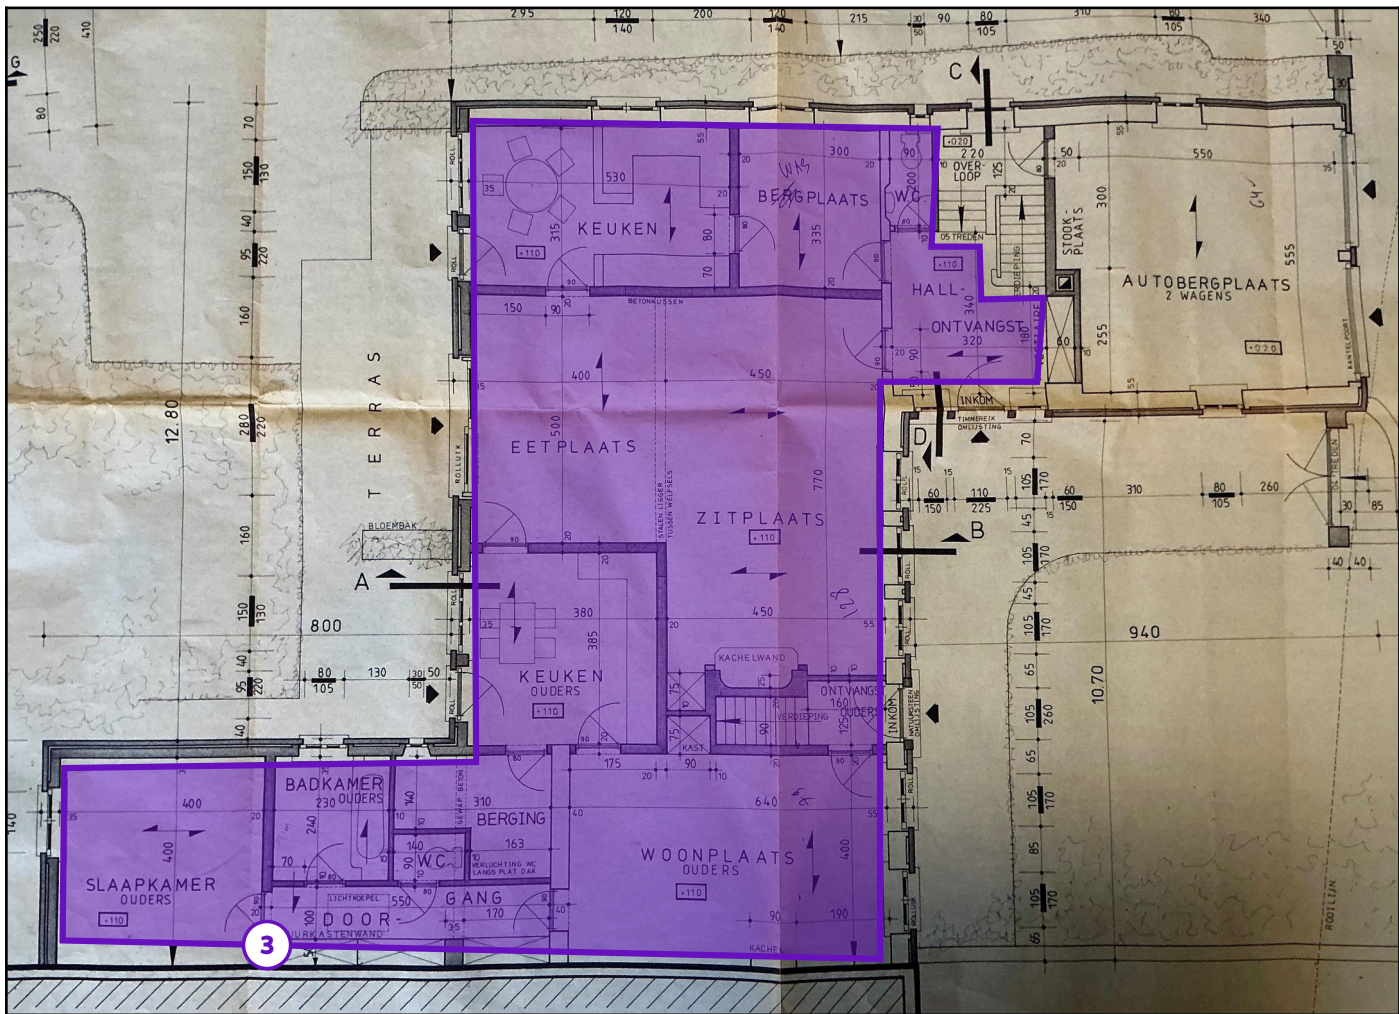
# Plan 1.3: Gelijkvloers plan

Beschrijving	Type	Actie
3. Tegellijm vloer - en tegellijm	Advies	-

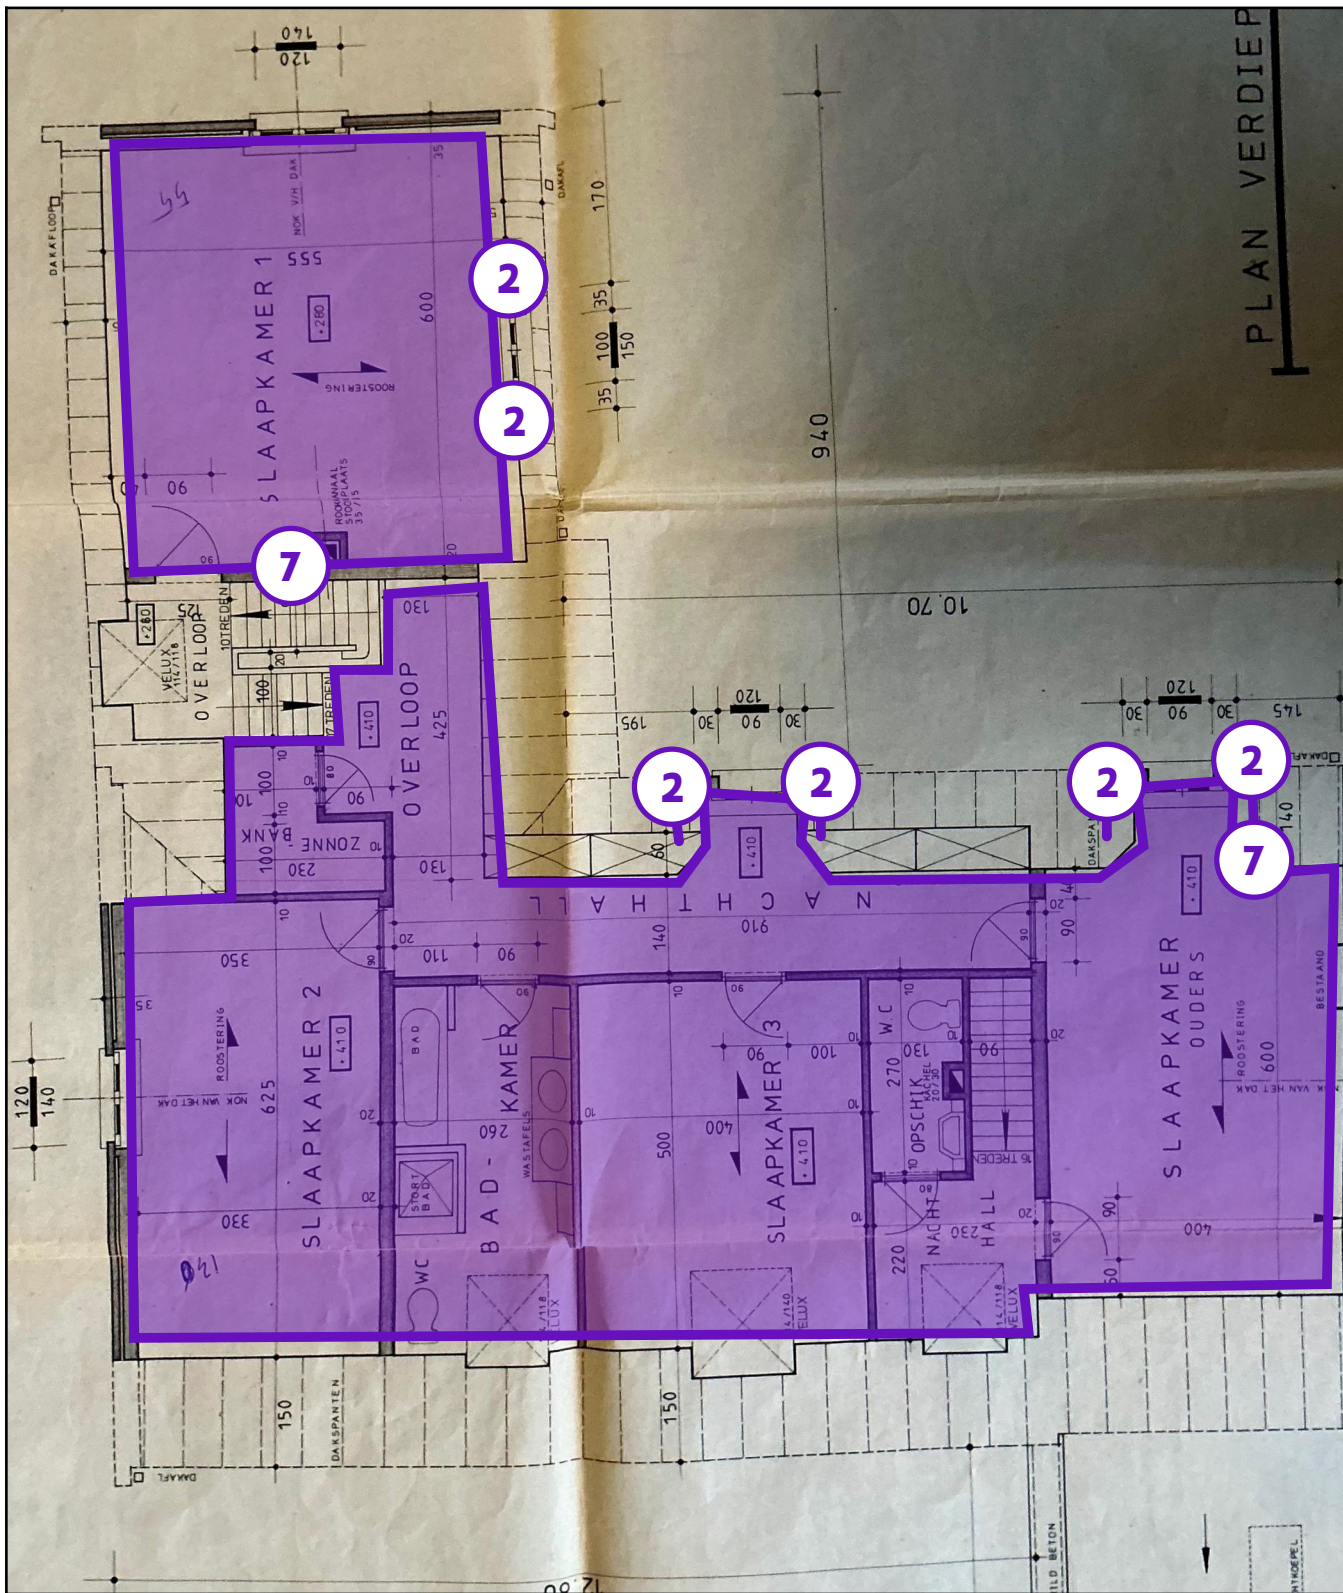
# Plan 1.4: Verdieping plan

2. Natuurleien	Advies	-
7. Gipsplaat plafonds	Advies	-

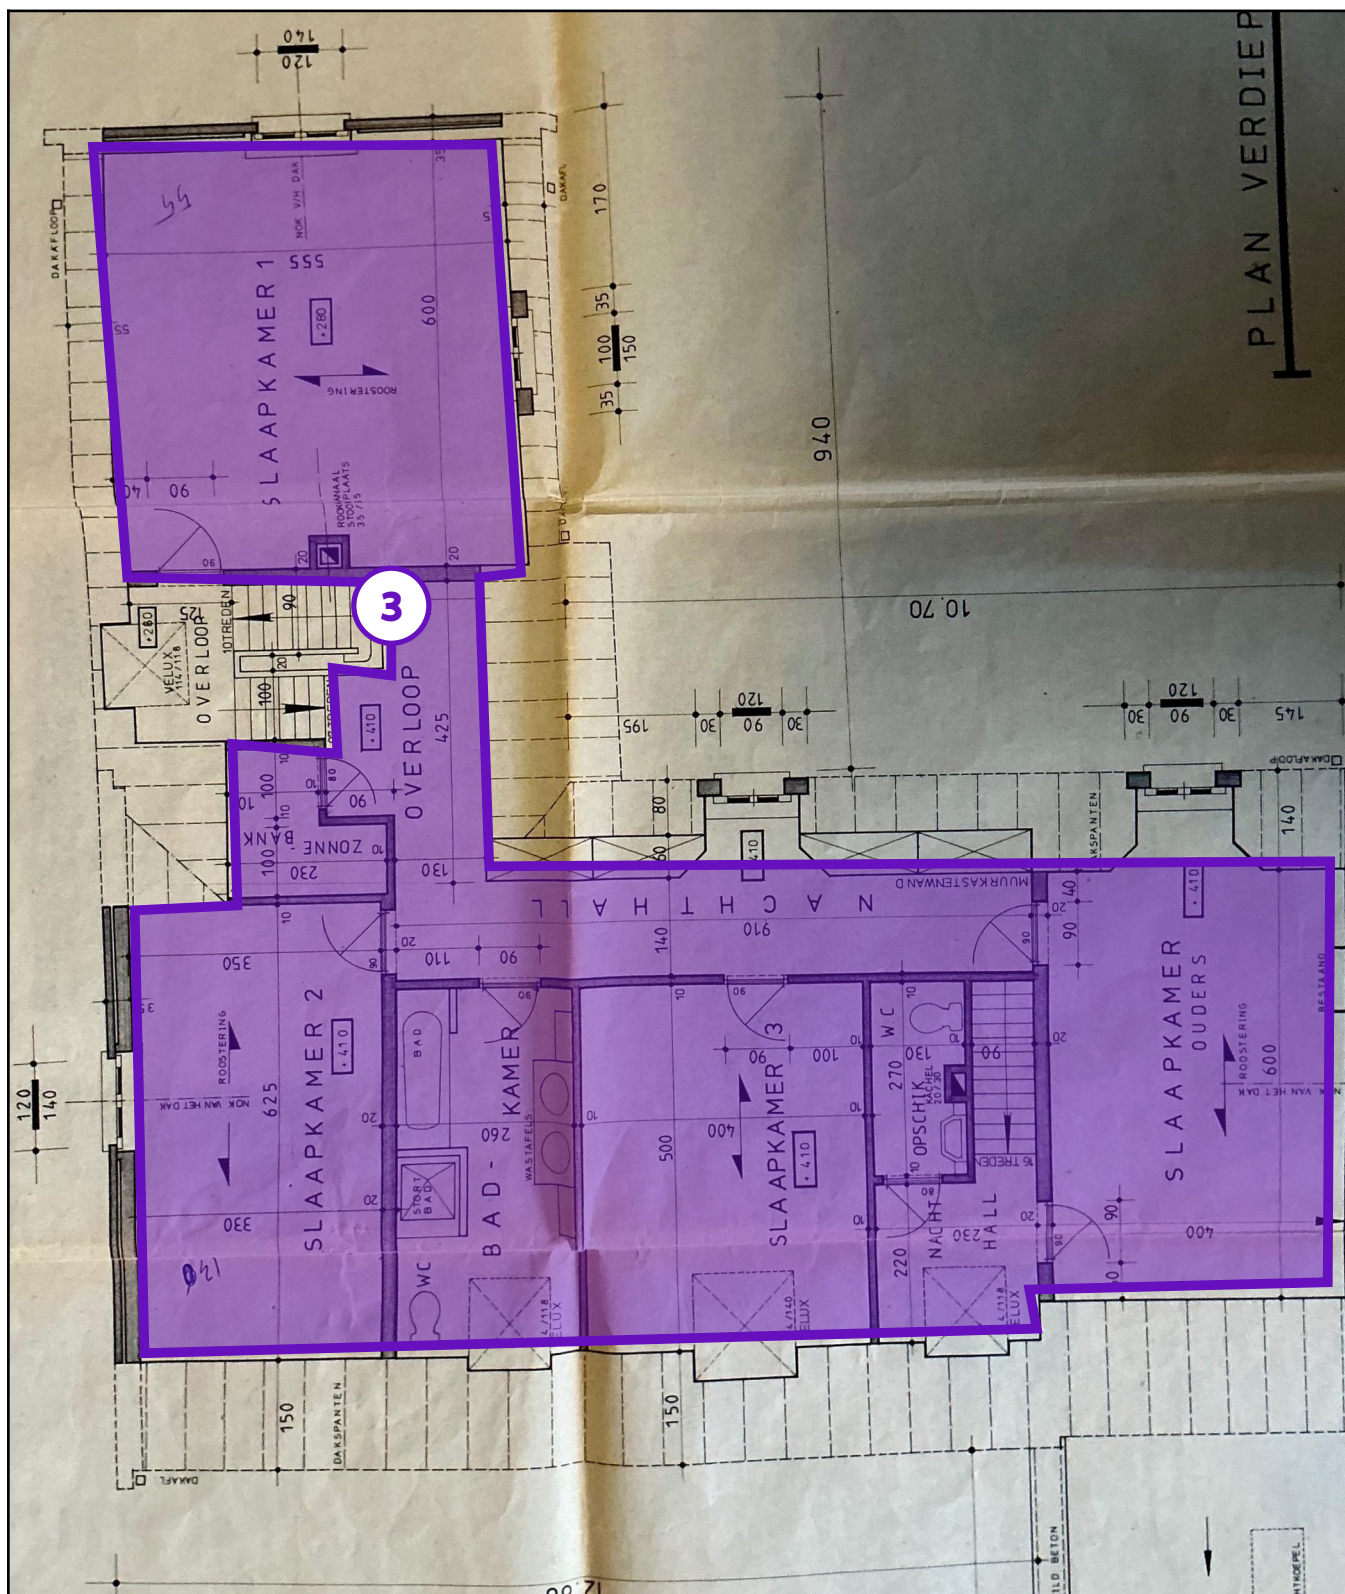
# Plan 1.5: Verdieping plan

3. Tegellijm vloer - en tegellijm	Advies	-
-----------------------------------	--------	---

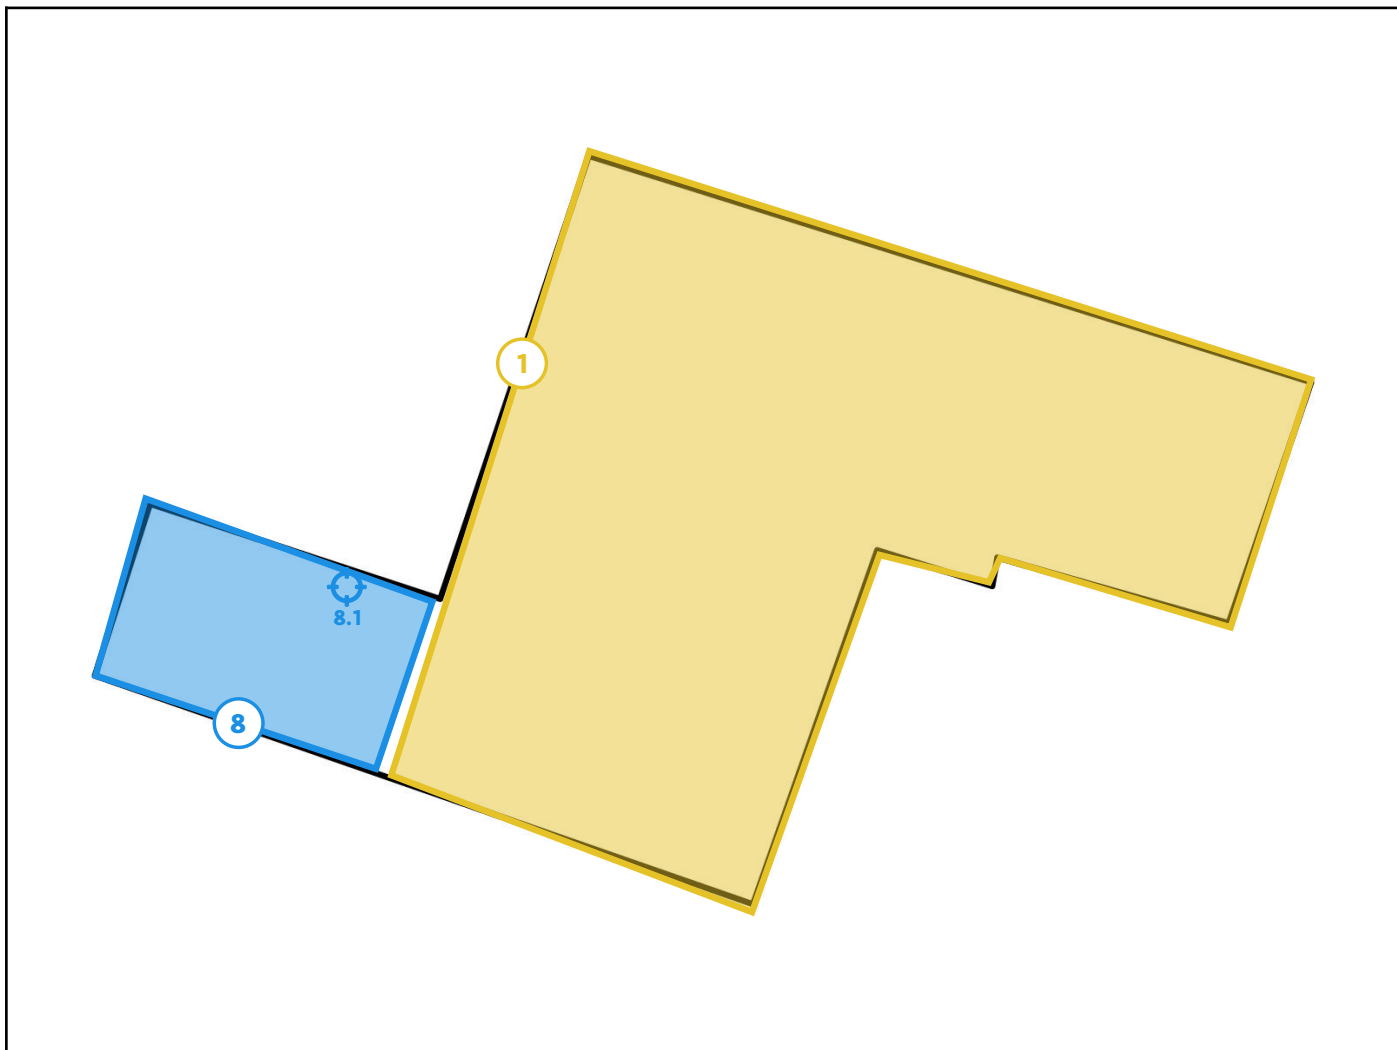
## Plan 1.6: Zolder plan

Beschrijving	Type	Actie
1. Onderdak garage en woonhuis	Asbestmateriaal	Zorgvuldig beheren
8. Roofing	Geen asbest	-
8.1 Code: 20250128ATE114S6	Puntmonster	-

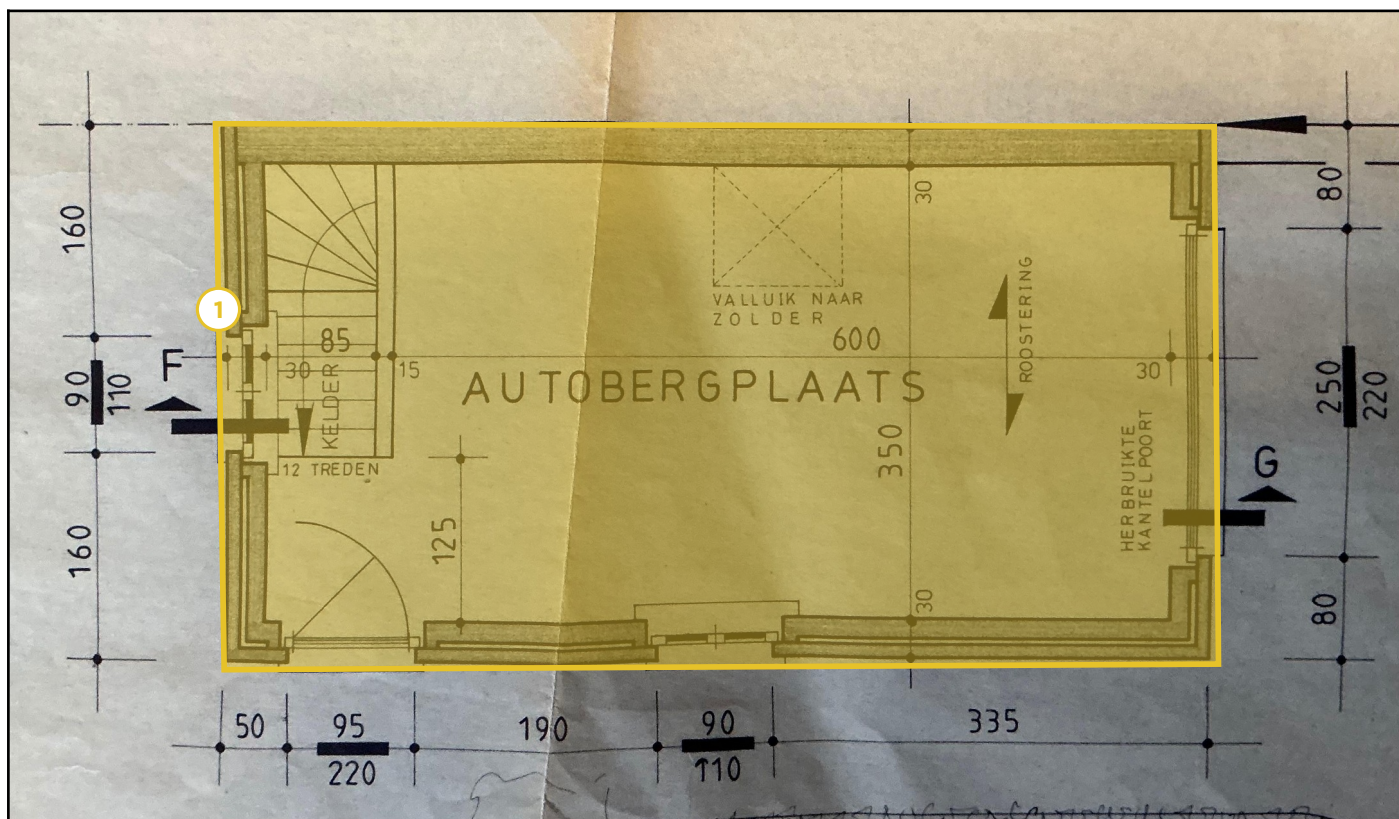
## Plan 2.2: Verdieping plan

Beschrijving	Type	Actie
1. Onderdak garage en woonhuis	Asbestmateriaal	Zorgvuldig beheren

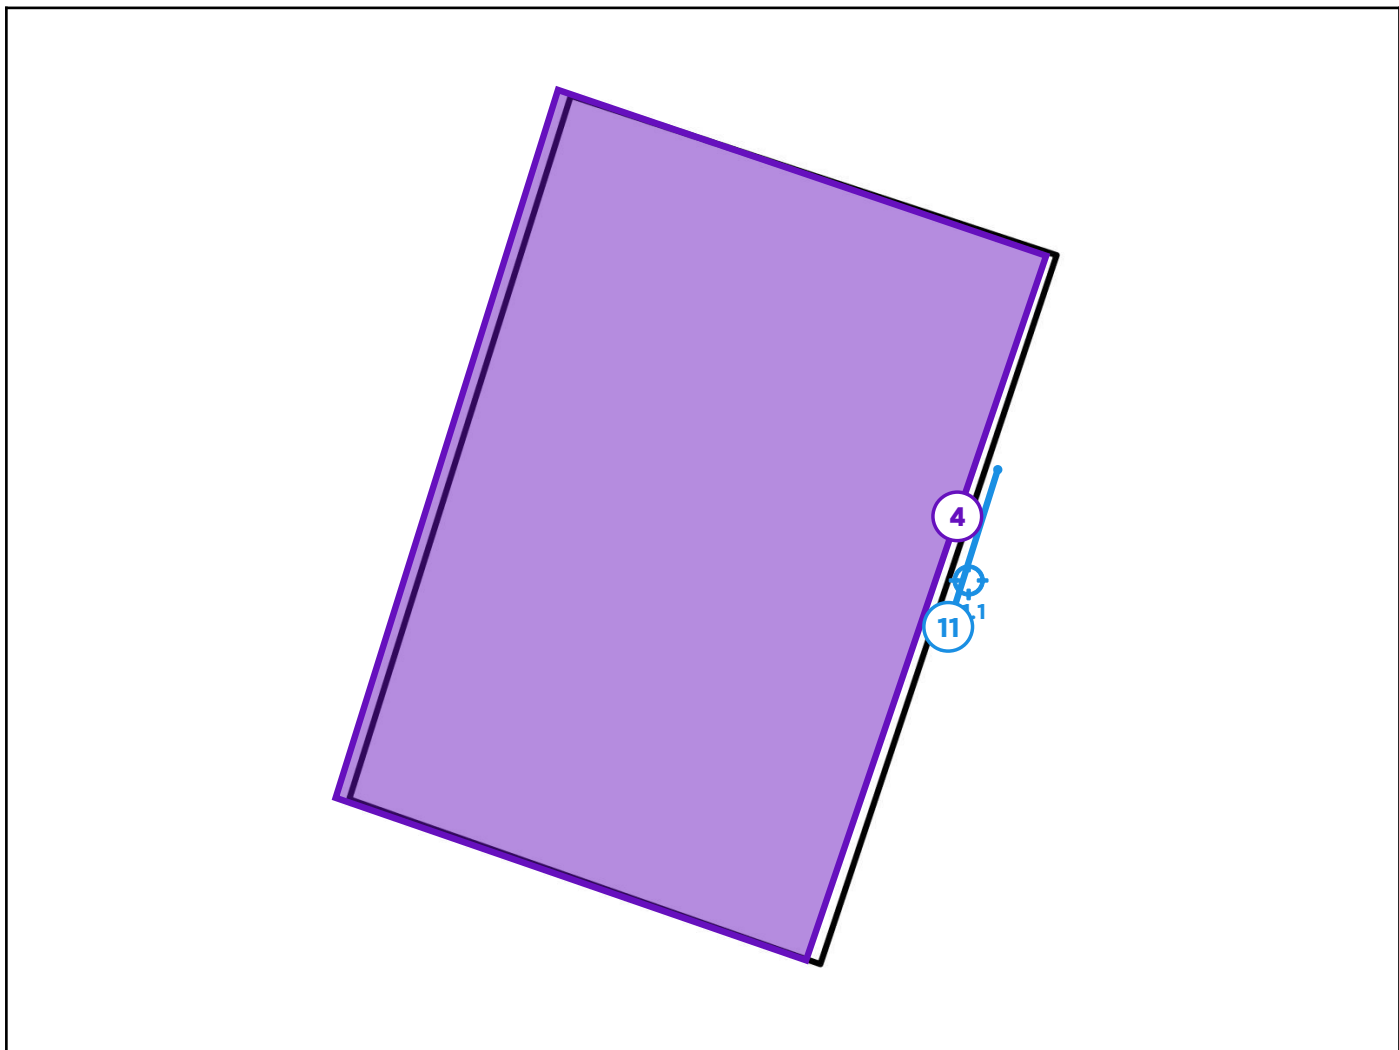
## Plan 3.1: Tuinhuis plan

Beschrijving	Type	Actie
4. Verwijdering asbesthoudende golfplaten	Advies	-
11. Mastiek raam tuinhuis	Geen asbest	-
11.1 Code: 20250138ATE11453	Puntmonster	-
