# Asbestinventarisatetest

Kampstraat 19, 9500 Geraardsbergen

Attestnummer : 20250315-000186.000

Uitgegeven op : 15.03.2025

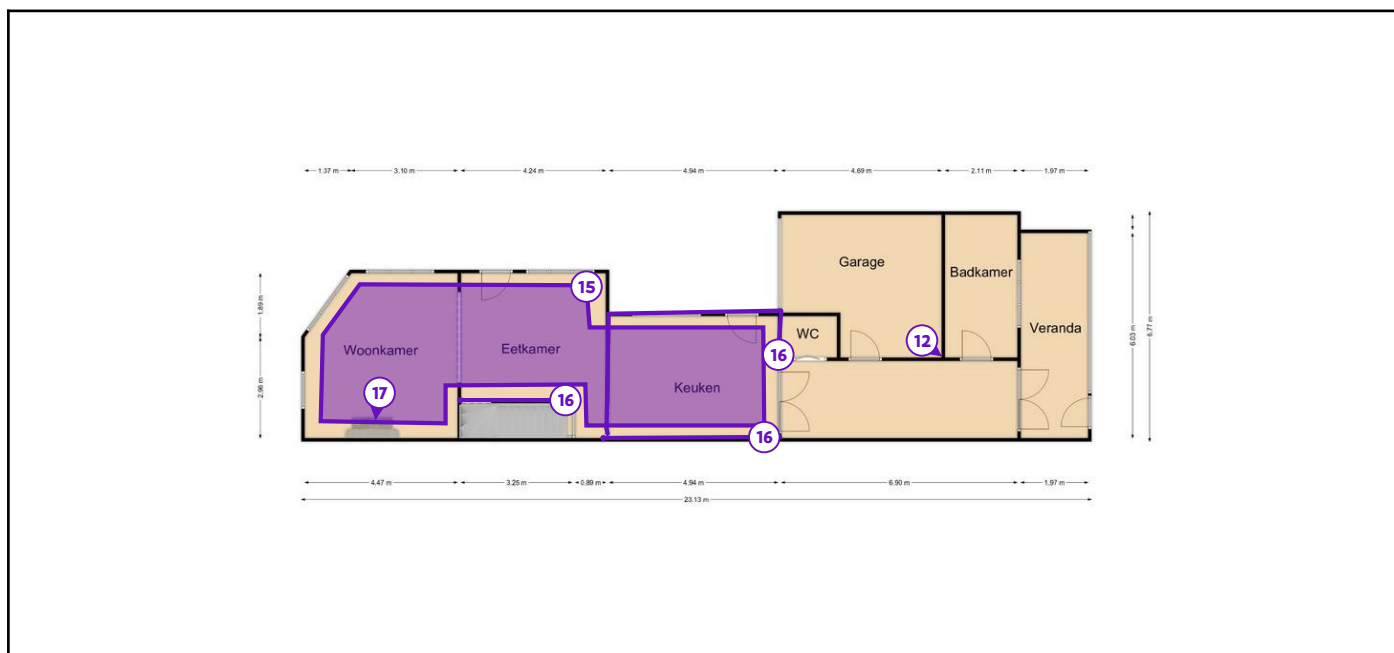
## Plan 1.3: Gelijkvloers plan

Beschrijving	Type	Actie
12. Rookgaskanaal	Advies	-
15. Laminaat	Advies	-
16. Gipsplaat muren	Advies	-
17. Inbouwhaard	Advies	-

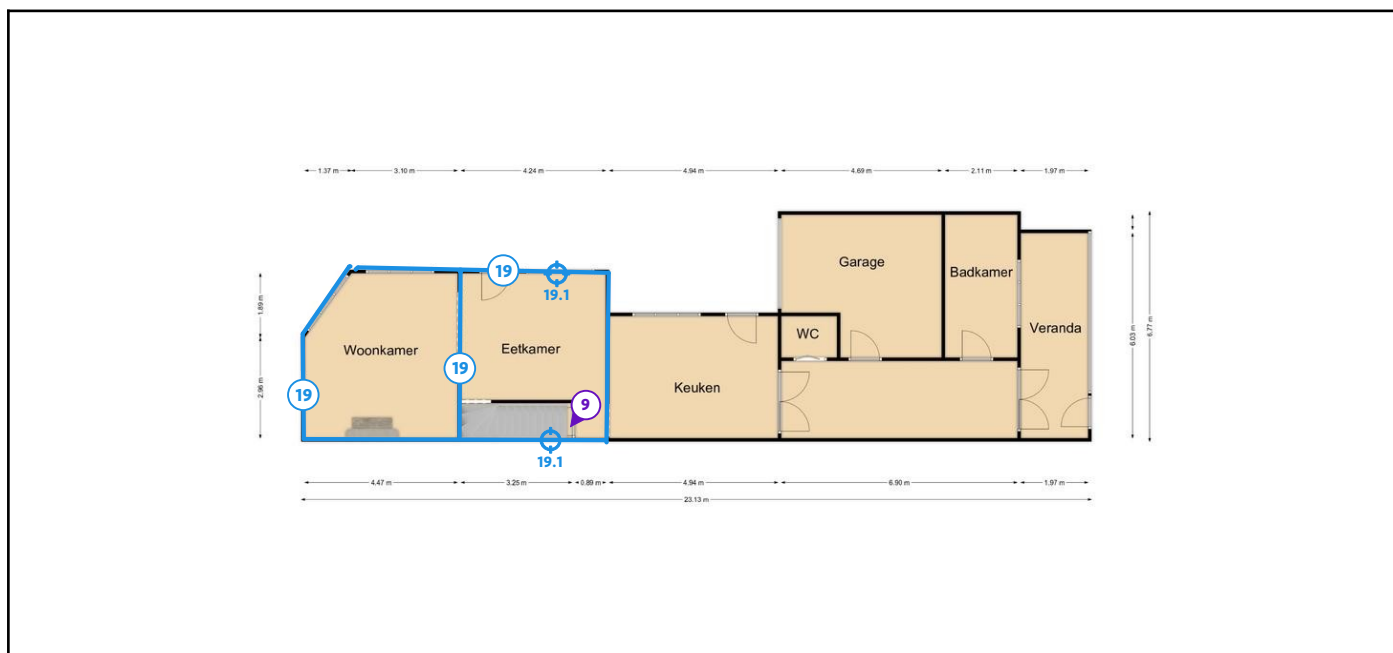
## Plan 1.4: Gelijkvloers plan

Beschrijving	Type	Actie
9. Tegellijm vloertegels	Advies	-
19. Pleisterwerk muren	Geen asbest	-
19.1 Code: 20250310KAM19S1	Mengmonster	-

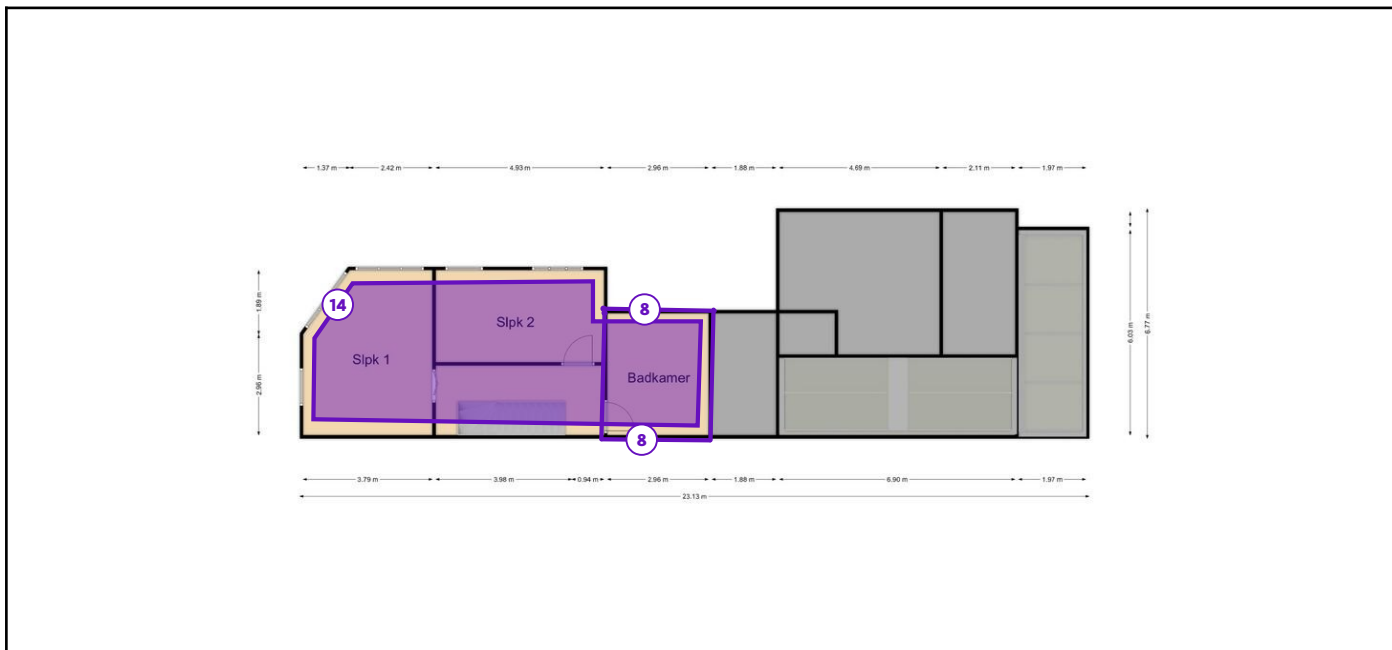
## Plan 1.6: Verdieping plan

Beschrijving	Type	Actie
8. Wandbekleding kunststof	Advies	-
14. Valse plafonds	Advies	-

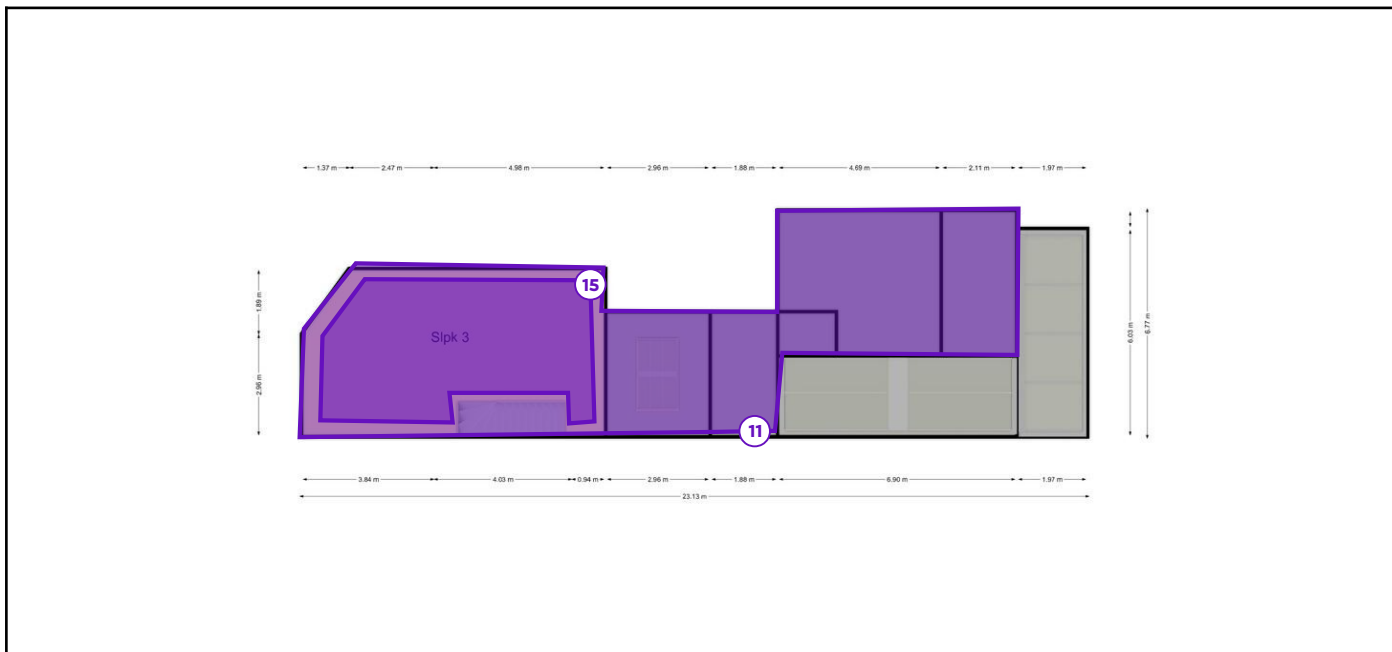
## Plan 1.7: Zolder plan

Beschrijving	Type	Actie
11. Dak en onderdak	Advies	-
15. Laminaat	Advies	-

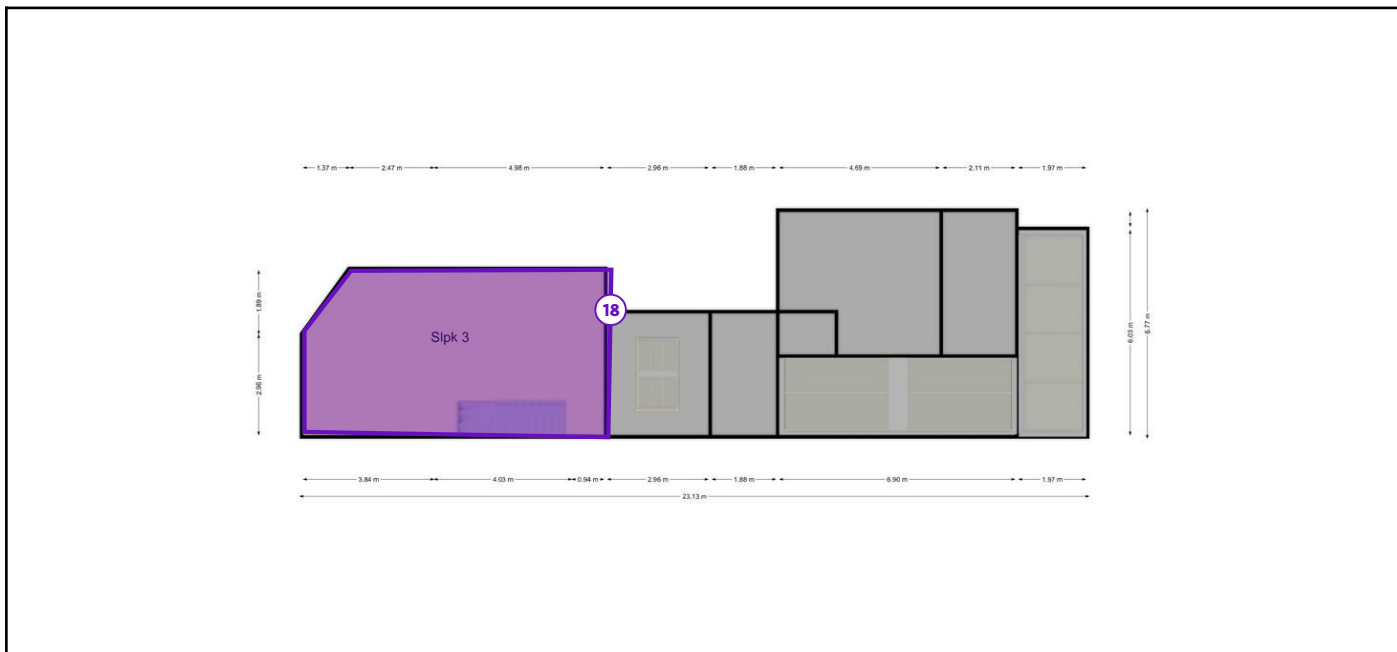
## Plan 1.8: Zolder plan

Beschrijving	Type	Actie
18. Gipsplaat plafonds	Advies	-

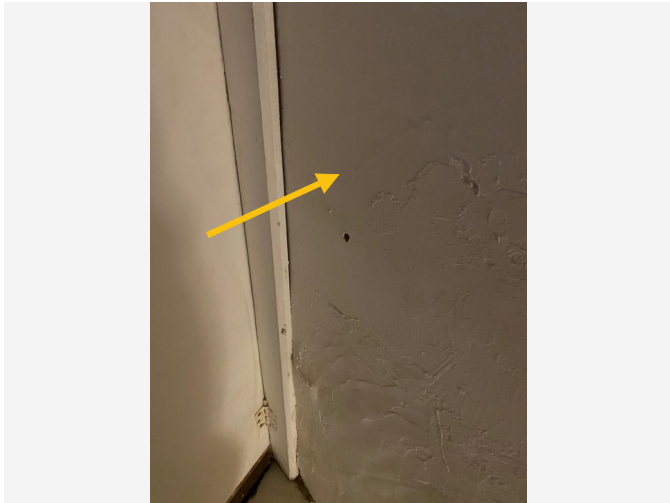
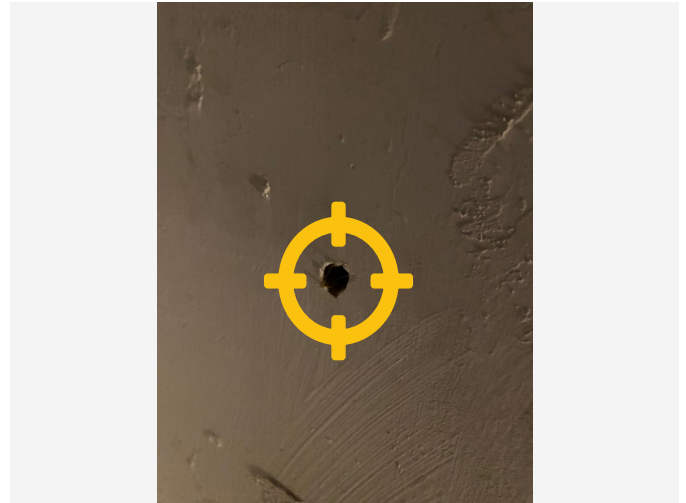
Identificatiemethode	Vaststelling & expertise (niet-asbestverdacht)
Primaire drager	Plafond
(Asbest)materiaal	Plaat, paneel, tablet - Generiek
Bindmiddel	Gips - kalk
Gebondenheid bindmiddel	Niet-hechtgebonden

Geen asbest
