Asbestinventarisatetest

Veldmuisplein 1, 9500 Geraardsbergen

Attestnummer : 20241224-000230.000

Uitgegeven op : 24.12.2024

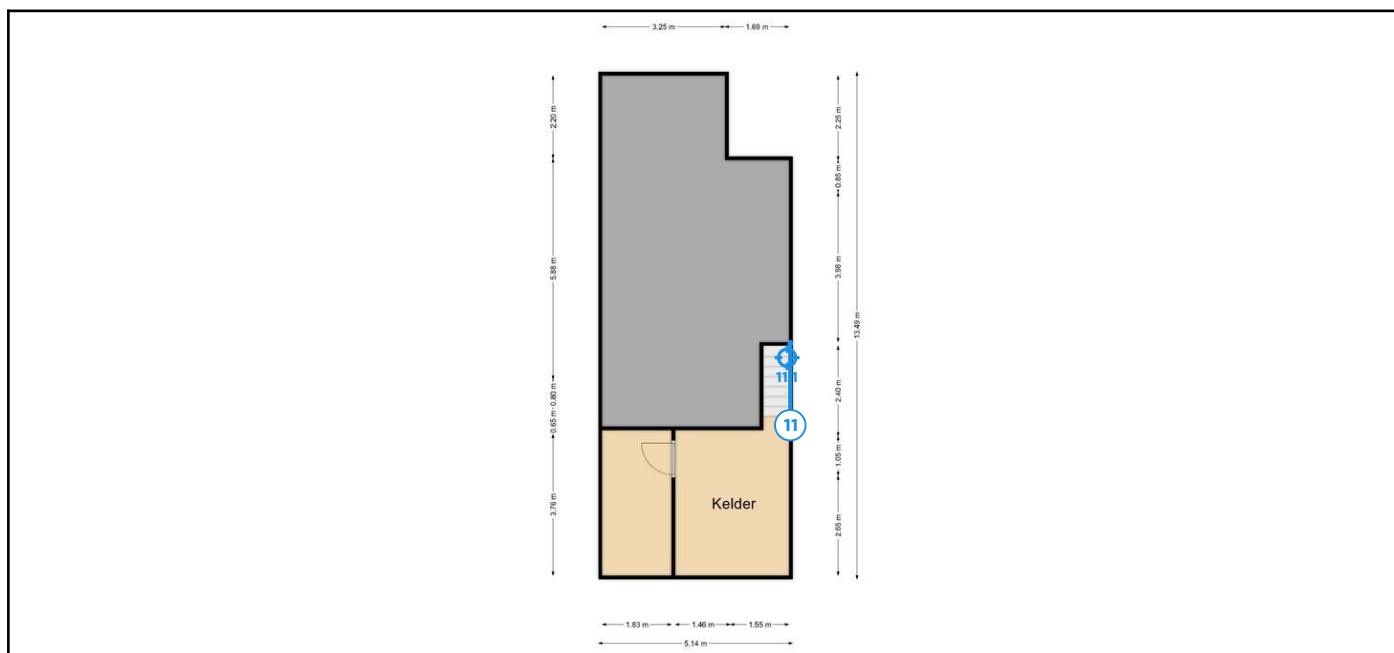
Plan 1.1: Kelder plan

Beschrijving	Type	Actie
11. Beploistering op de muren	Geen asbest	-
11.1 Code: 20241219VEL1S3	Mengmonster	-

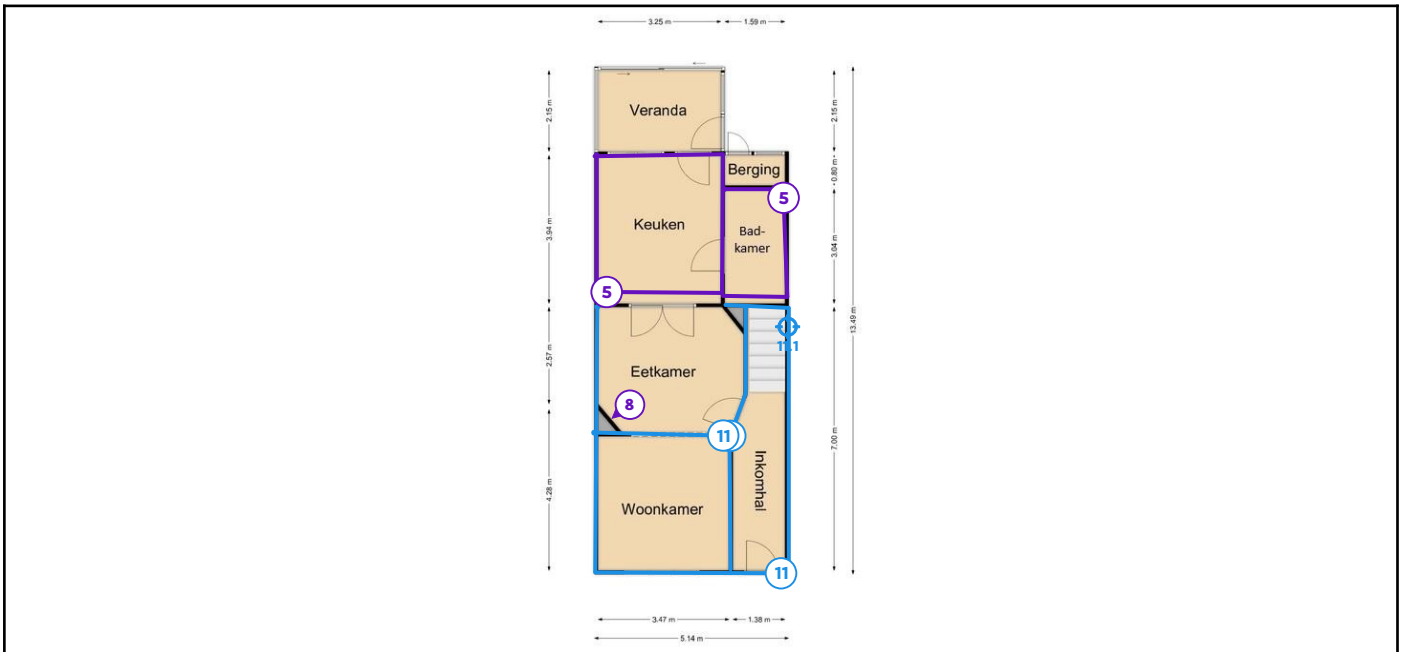
Plan 1.2: Gelijksvloers plan

Beschrijving	Type	Actie
5. Gipsplaat muren	Advies	-
8. Gaskachel	Advies	-
11. Bepoistering op de muren	Geen asbest	-
11.1 Code: 20241219VEL1S3	Mengmonster	-

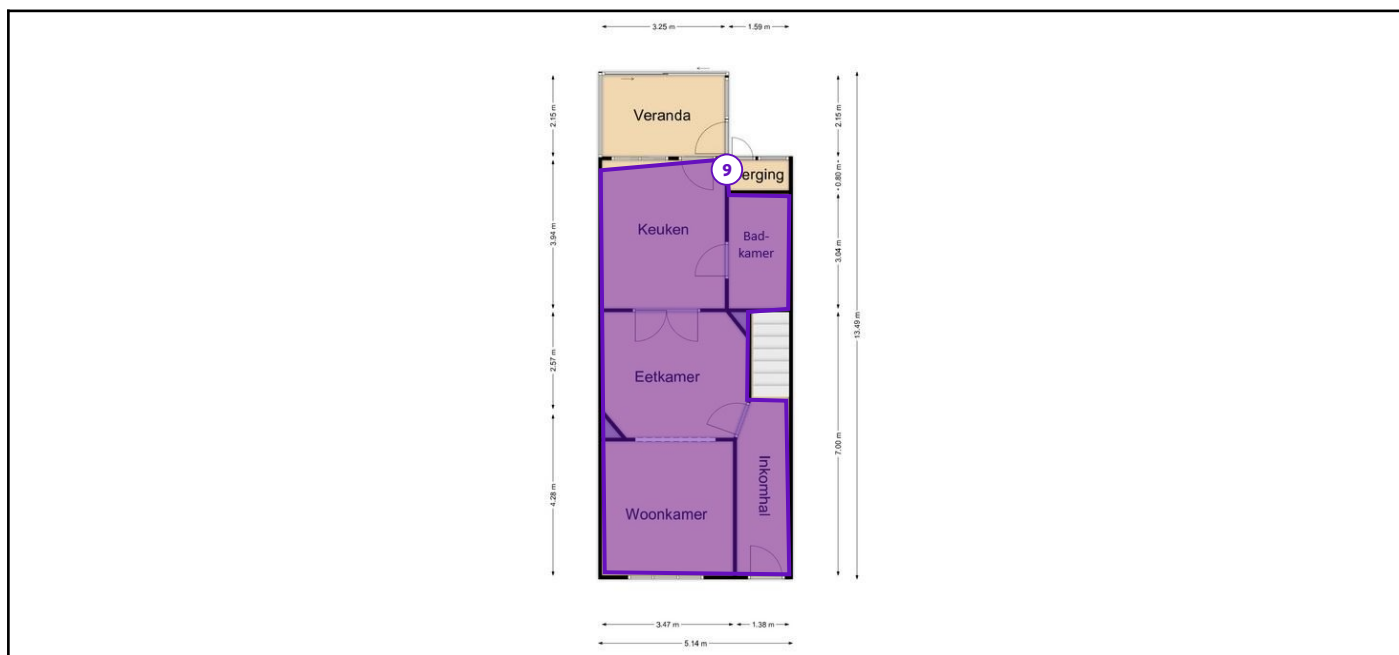
Plan 1.4: Gelijksvloers plan

Beschrijving	Type	Actie
9. Gipsplaat plafonds	Advies	-

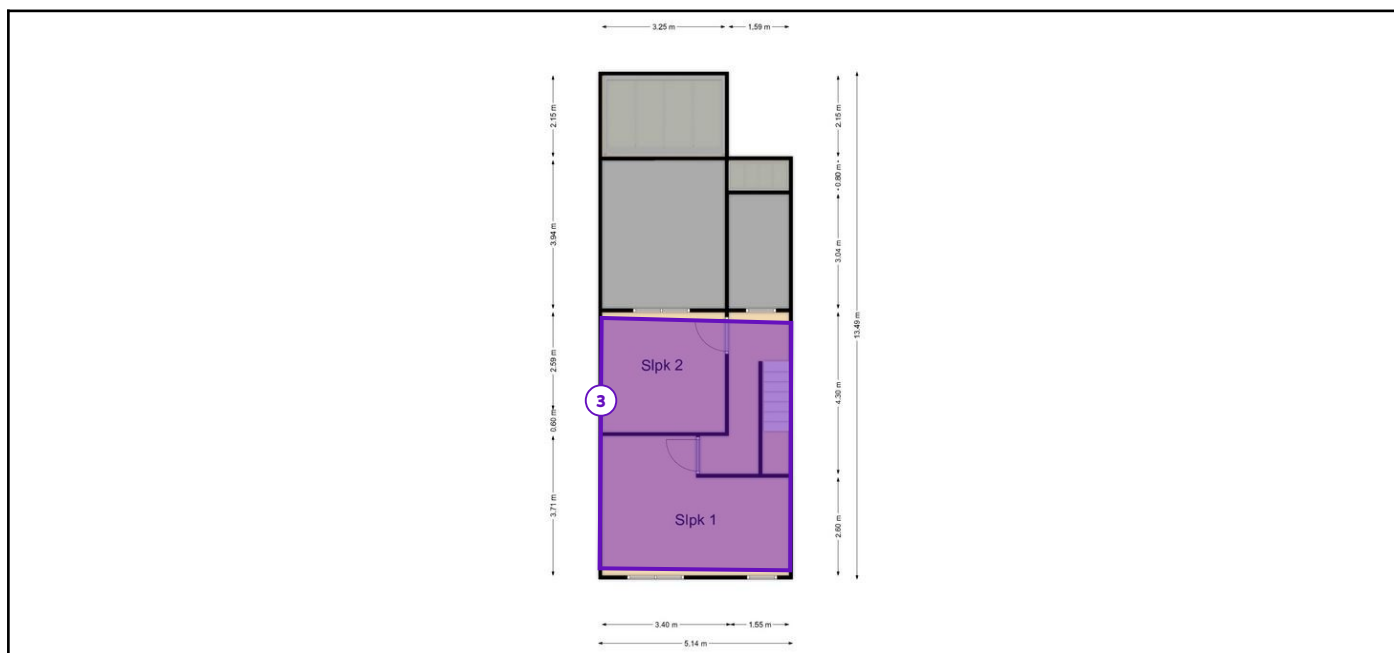
Plan 1.6: Verdieping plan

Beschrijving	Type	Actie
3. Valse plafonds hout/pvc	Advies	-

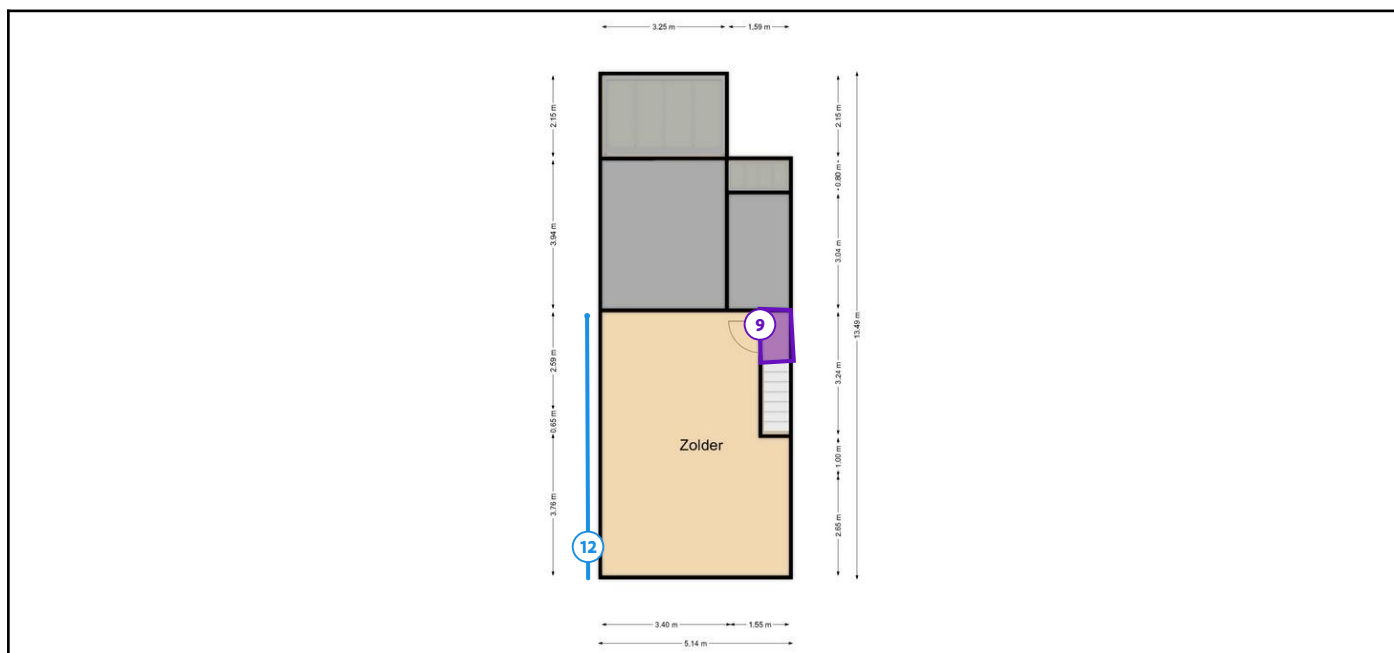
Plan 1.7: Zolder plan

Beschrijving	Type	Actie
9. Gipsplaat plafonds	Advies	-
12. Gevelleien uit asbestcement	Geen asbest	-

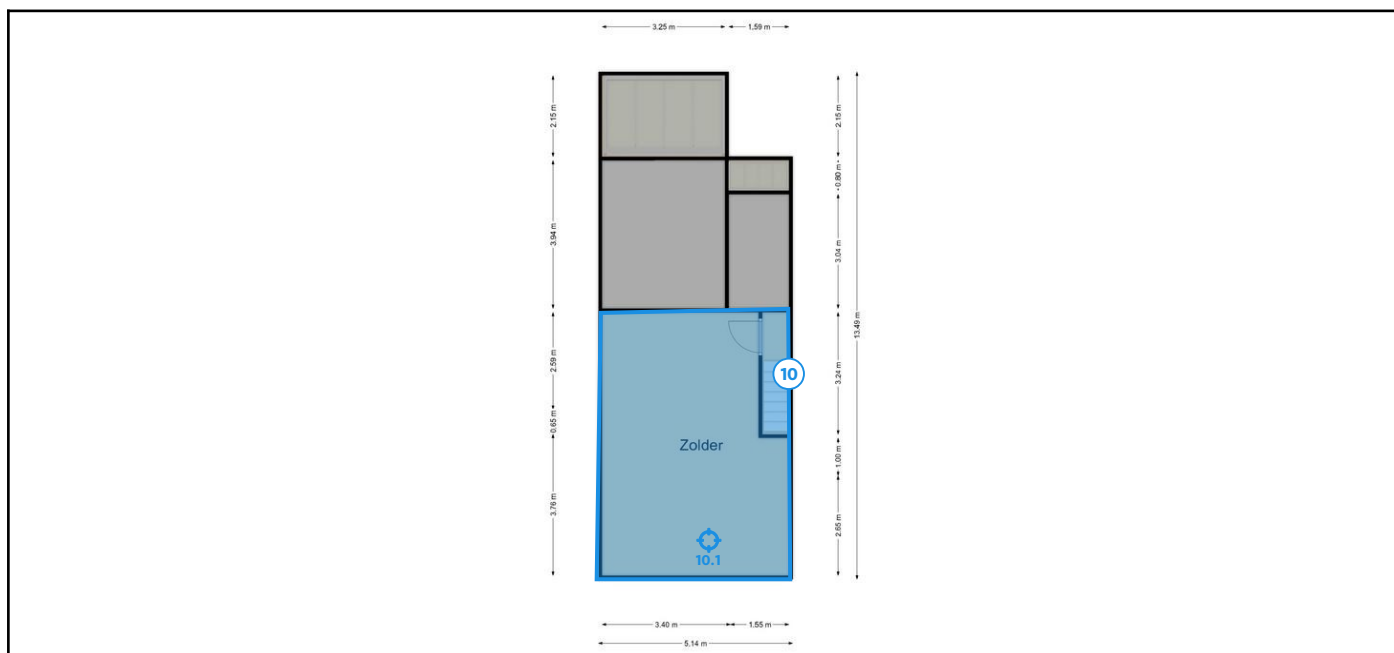
Plan 1.8: Zolder plan

Beschrijving	Type	Actie
10. Menuiseriet plaat onderdak	Geen asbest	-
10.1 Code: 20241219VEL1S2	Puntmonster	-

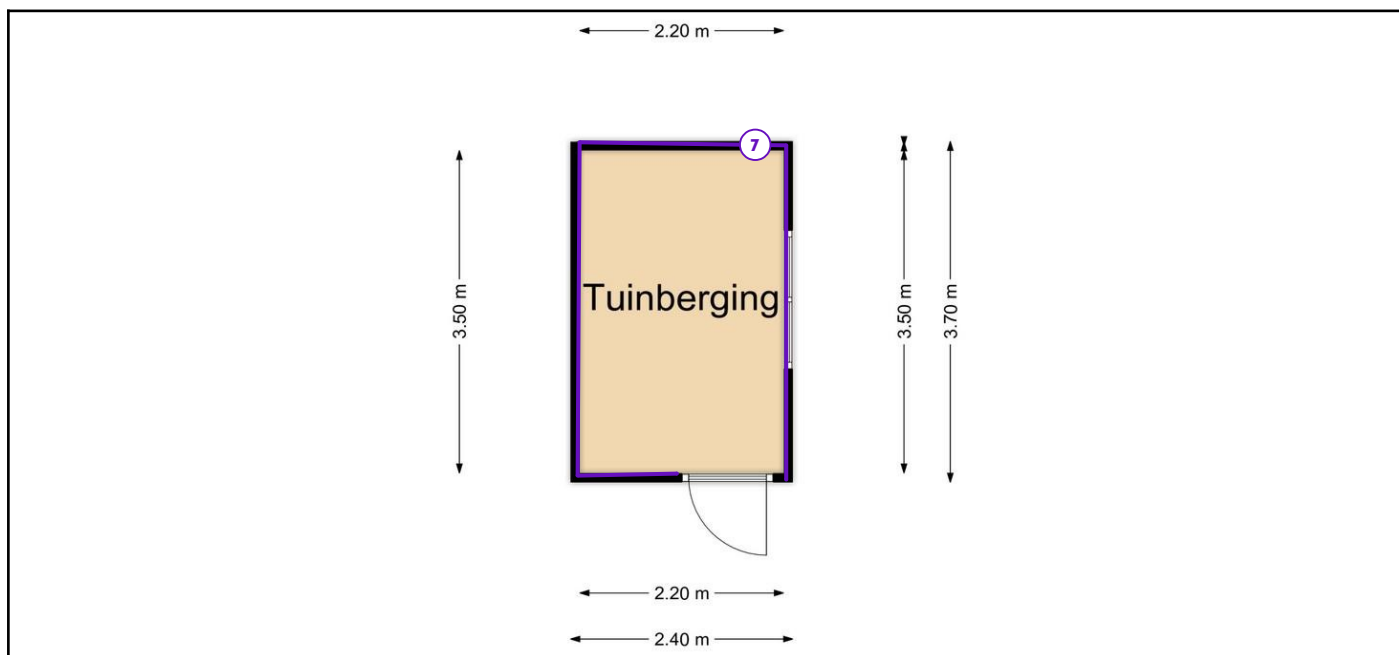
Plan 2.1: Tuinberging plan

Beschrijving	Type	Actie
7. Wand in vezelplaat	Advies	-
