# Asbestinventarisatetest

Gauwinkel 15, 9660 Brakel

Attestnummer : 20240723-000370.000

Uitgegeven op : 23.07.2024

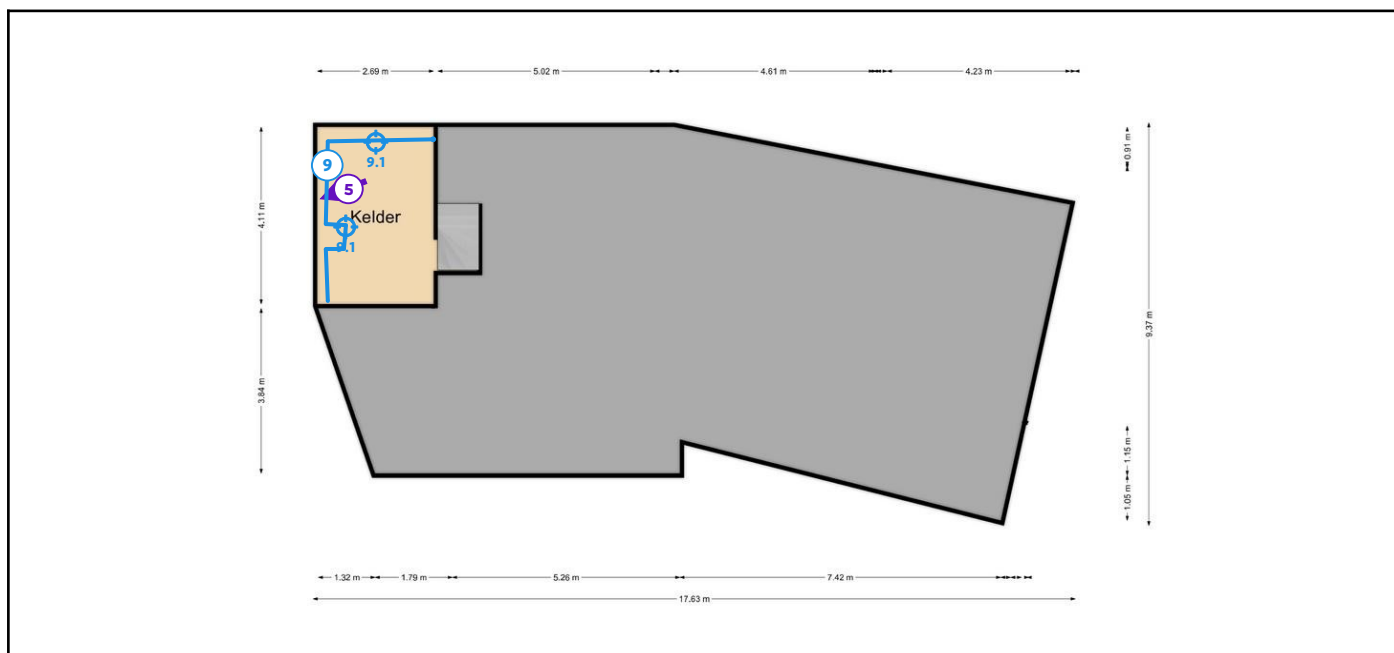
# Plan 1.1: Kelder plan

Beschrijving	Type	Actie
5. Mazoutketel	Advies	-
9. Thermische buisisolatie	Geen asbest	-
9.1 Code: 20240716GAU15S1	Mengmonster	-

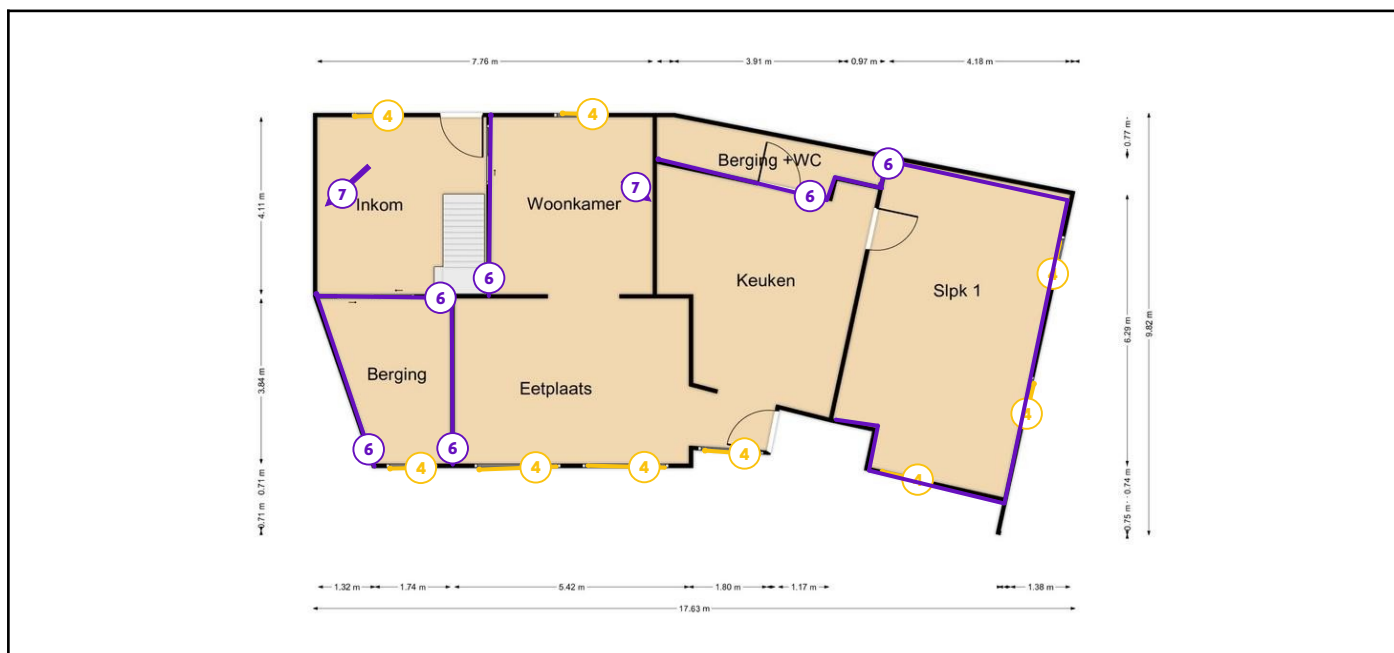
## Plan 1.2: Gelijkvloers plan

Beschrijving	Type	Actie
4. Buitenschrijnwerk	Uitsluiting	-
6. Gyproc wanden en plafonds	Advies	-
7. Rookgaskanaal	Advies	-

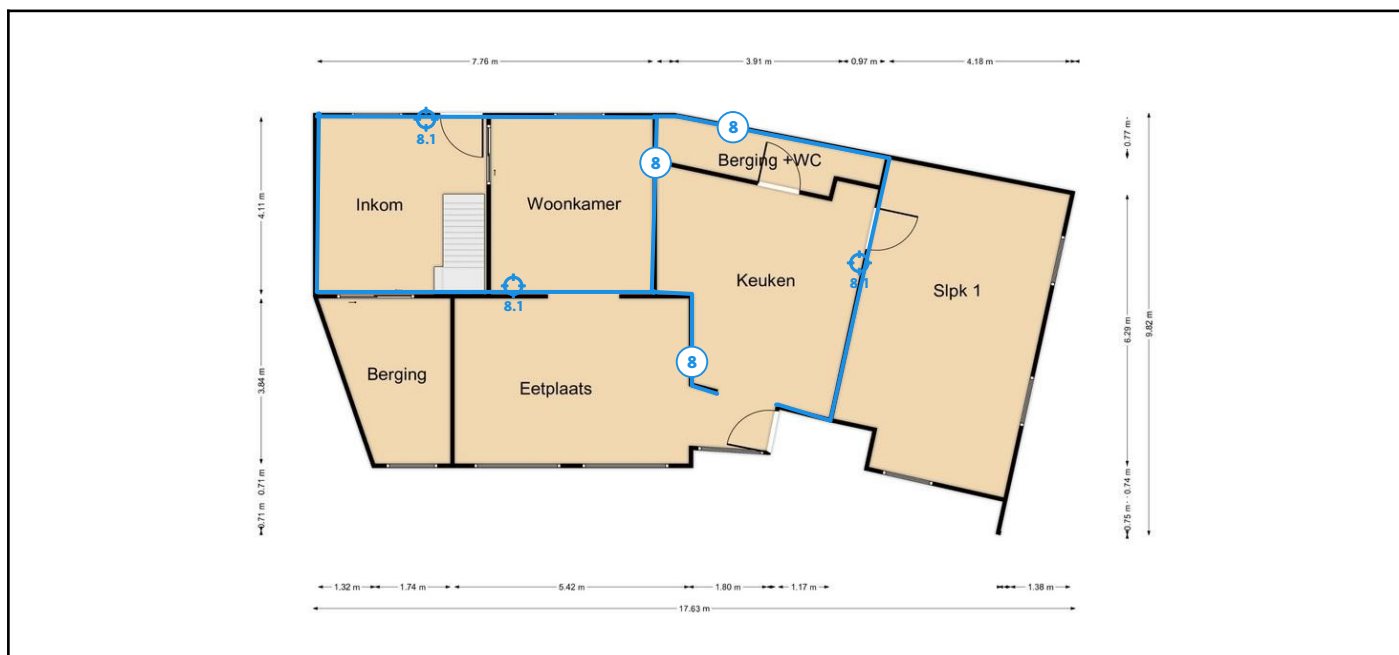
## Plan 1.3: Gelijkvloers plan

Beschrijving	Type	Actie
8. Pleisterwerk muren	Geen asbest	-
8.1 Code: 20240726GAU15S2	Mengmonster	-

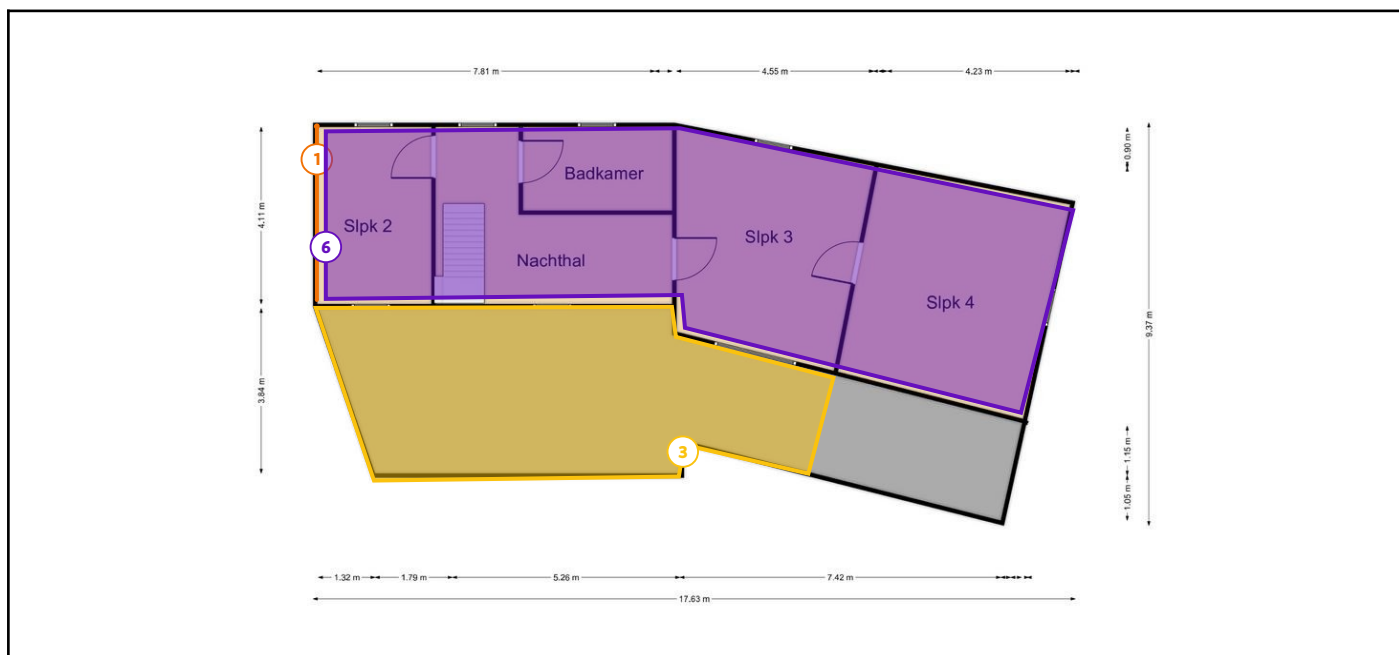
## Plan 1.4: Verdieping plan

Beschrijving	Type	Actie
1. Gevelbekleding in asbestleien	Asbestmateriaal	<a href="#">Verwijderen</a>
3. Dak in EPDM	Uitsluiting	-
6. Gyproc wanden en plafonds	Advies	-

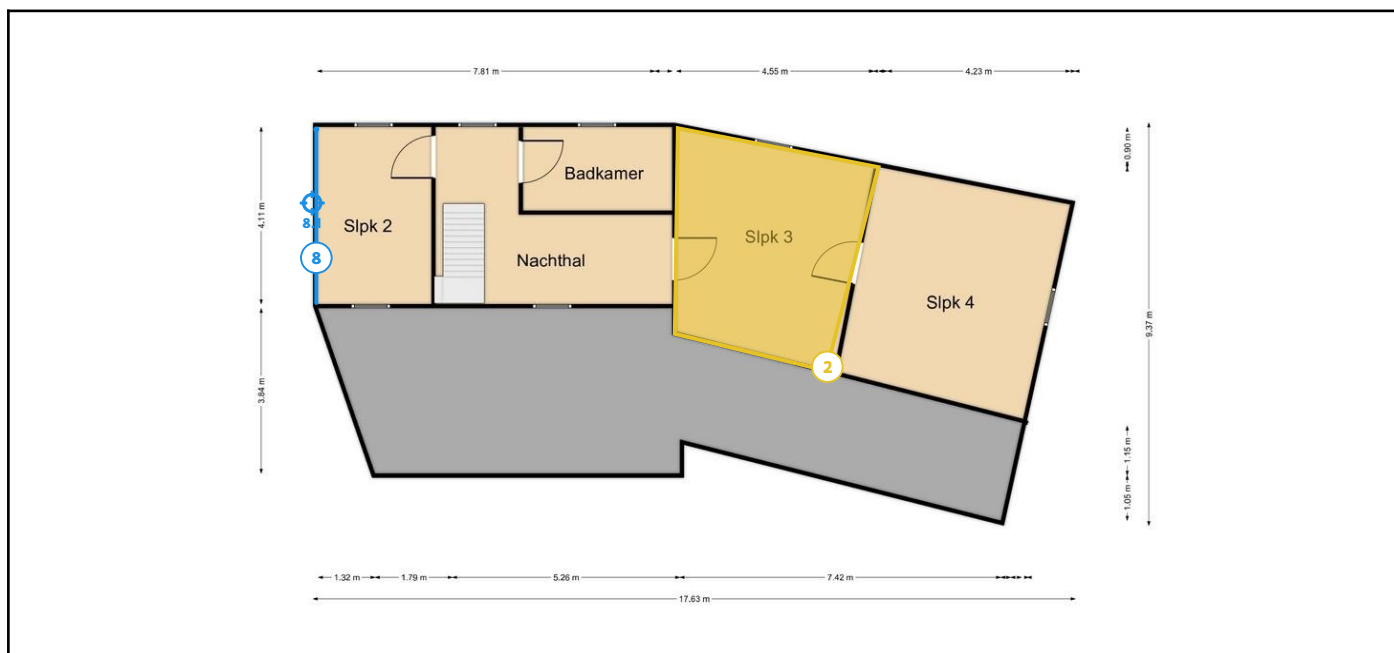
## Plan 1.5: Verdieping plan

Beschrijving	Type	Actie
2. Onderdakplaten	Asbestmateriaal	Zorgvuldig beheren
8. Pleisterwerk muren	Geen asbest	-
8.1 Code: 20240726GAU15S2	Mengmonster	-
