### Adres- en onderzoeksgegevens

Adres installatie	Resteleustraat 2, 9500 Geraardsbergen
Naam eigenaar	
Adres eigenaar	niet bekend,
Type object	eengezinswoning
EAN-code	541448820063793190
Aard installatie	bestaand
Doel onderzoek	verkoop wooneenheid

Het onderzoek is verricht op 9/09/2024 volgens hoofdstuk / afdeling 8.4.2 [van Boek 1](#) inzake de installaties op laagspanning en op zeer lage spanning.

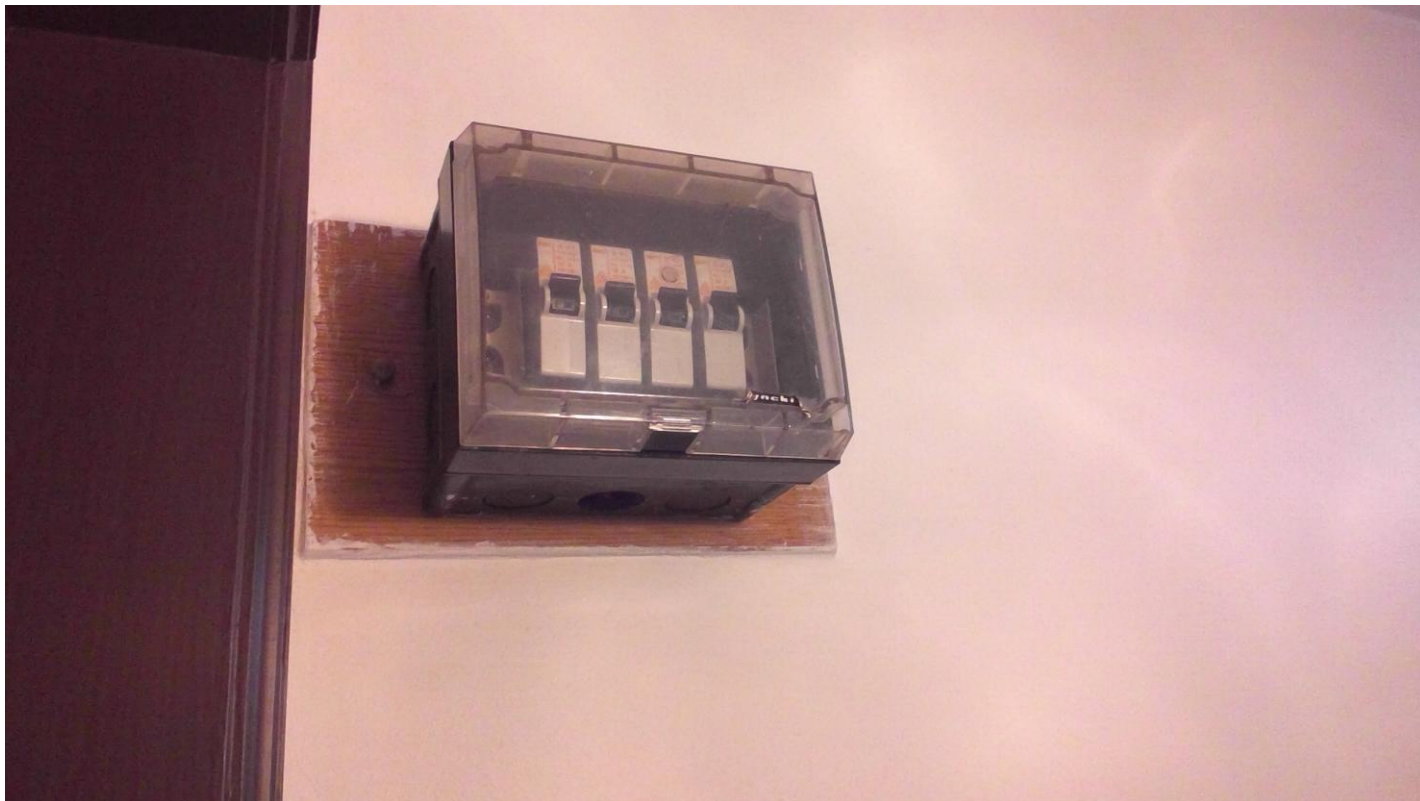
Bijlage: Schets van de installatie:

hoofdbord  
penautomaten  
7X2P ONLEESBAAR  
2 X 2P10A  
2 X 3P ONLEESBAAR  
3P25A  
2P16A  
2 X 2P20A  
kast verdieping  
penautomaten
